# Tilstandsrapport

Boligbygg med flere boenheter

Vestervegen 12 , 4340 BRYNE

Befaringsdato: 26.11.2025

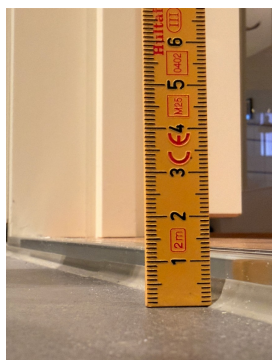
- Det er mulighet for at det kan forekomme vannlekkasje på våtrommet hvor vann ikke vil gå til sluk.
- Det er påvist avvik i fallforhold til sluk i forhold til krav i forskrift på byggetidspunktet.
- Det er påvist avvik i krav til høydeforskjell/fall-løsning på våtrommet.

Det ble ikke registrert synlige skader, lekkasjer eller unormale fuktverdier ved befarings. Membran er synlig ført under klemring.

Det anbefales å etablere korrekt høydeforskjell og sikre at membranens oppbrett tilfredsstillende gjeldende krav for å hindre fuktvandring til tilstøtende konstruksjoner.

- Innhent dokumentasjon, om mulig.

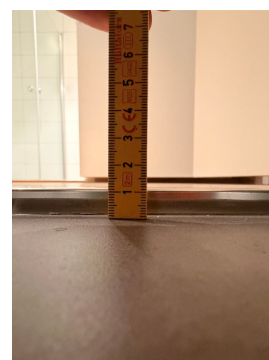
- Det er påvist avvik i fallforhold til sluk i forhold til krav i forskrift på byggetidspunktet.

Til tross for avviket i fall til sluk, vil gulvet fortsatt kunne lede vann til sluk og krever ingen umiddelbare tiltak.

Det ble ikke registrert synlige skader, lekkasjer eller unormale fuktverdier ved befarings.

Det anbefales å etablere korrekt høydeforskjell og sikre at membranens oppbrett tilfredsstiller gjeldende krav for å hindre fuktvandring til tilstøtende konstruksjoner.

- Innhent dokumentasjon, om mulig.
