# Tilstandsrapport

Boligbygg med flere boenheter

Vestervegen 12 , 4340 BRYNE

Oppdragsnr.: 13152-1124

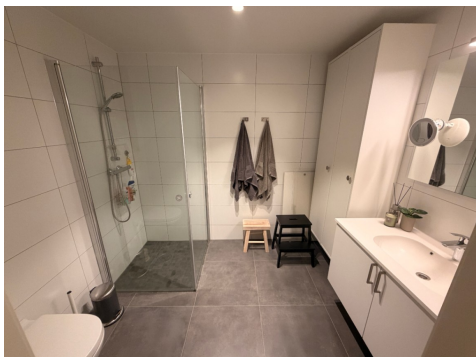
## 3. ETASJE > BAD

- Det er mulighet for at det kan forekomme vannlekkasje på våtrommet hvor vann ikke vil gå til sluk.
- Det er påvist avvik i fallforhold til sluk i forhold til krav i forskrift på byggetidspunktet.
- Det er påvist avvik i krav til høydeforskjell/fall-løsning på våtrommet.

- Andre tiltak:
- Til tross for avviket i fall/høydeforskjell til sluk, vil gulvet fortsatt kunne lede vann mot sluket, men med redusert effektivitet. Dette kan potensielt øke risikoen for vannansamling i enkelte områder av badet.

Det anbefales å etablere korrekt høydeforskjell og sikre at membranens oppbrett tilfredsstillende gjeldende krav for å hindre fuktvandring til tilstøtende konstruksjoner.

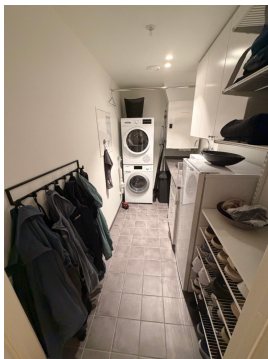
## 3. ETASJE > VASKEROM

- Det er påvist avvik i fallforhold til sluk i forhold til krav i forskrift på byggetidspunktet.

Til tross for avviket i fall til sluk, vil gulvet fortsatt kunne lede vann til sluk og krever ingen umiddelbare tiltak.

Det anbefales å etablere korrekt høydeforskjell og sikre at membranens oppbrett tilfredsstiller gjeldende krav for å hindre fuktvandring til tilstøtende konstruksjoner.

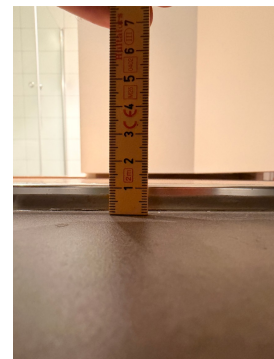
## 3. ETASJE > VASKEROM

### ! TG 2 Sluk, membran og tettesjikt

Det ble ikke registrert synlige skader, lekkasjer eller unormale fuktverdier ved befarings.

- Innhent dokumentasjon, om mulig.
