# Tilstandsrapport

Enebolig

Skogsnipeveien 1 , 3243 KODAL

Befaringsdato: 26.02.2026

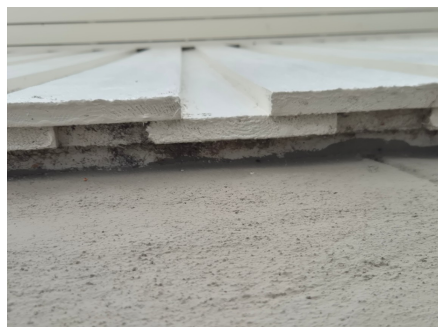
Ingen lufting i nedre del av kledningen.

Det er ikke behov for umiddelbare tiltak, men ved eventuell utskifting av kledning i fremtiden anbefales etablering av luftesjikt for å redusere risikoen for fuktskader og forlenge levetiden til konstruksjonen. Manglende lufting kan over tid føre til oppfukting og råteskader i kledning og underliggende konstruksjon.

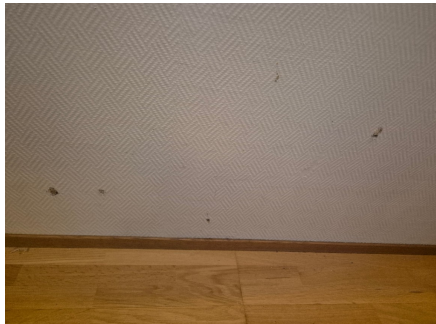
Hakk i vegg i repos.

Sprekker i strietapet.

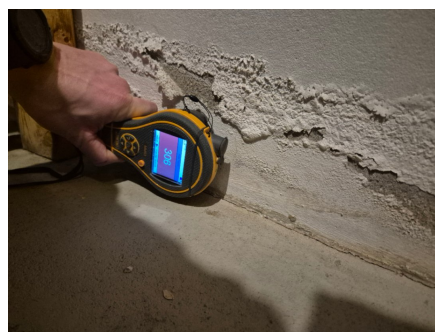
- Det er påvist indikasjoner på noe fuktgjennomtrenging i kjellergulv.
- Det er påvist indikasjoner på noe fuktgjennomtrenging inn i kjellermur.

Synlig saltutslag i bod.

Det anbefales å oppgradere utvendig fuktsikring og drenering langs grunnmuren. Deretter bør innforede vegger rives og bygges opp på nytt i henhold til anbefalte byggetekniske løsninger.

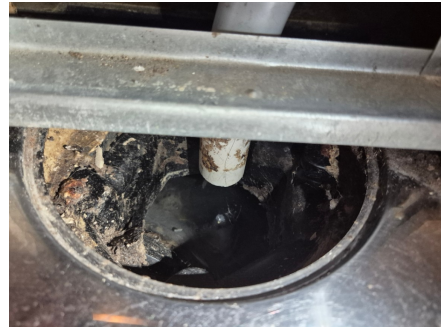
Badet anses å ha vesentlig svekket funksjon og brukssikkerhet, da levetid på membranløsninger har passert sin forventede leve-brukstid. Det må påregnes total rehabilitering av våtrommet for å oppnå tilstrekkelig fuksikring i henhold til dagens krav. Eksisterende sluk og røropplegg har økt risiko for lekkasjer og vannskader. Manglende avtrekksventilasjon gir fare for kondens og muggsoppskader.

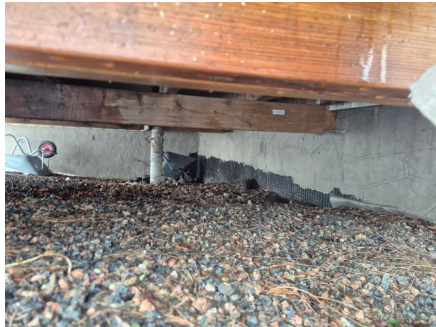
Det ble observert symptomer på sviktende fuktsikring. Synlig saltutslag flere steder i kjeller.

Synlig vorteplast mot grunnmur.

Om fukt skal fjernes må drenering legges om. Mindre konsekvens med dagens bruk.
