Skogsnipeveien 1, 3243 KODAL

**Stor familiebolig med 2  
garasjeplasser, solrik og skjermet  
utsiktstomt og stort kjøkken!**

# Tilstandsrapport

Befaringsdato: 26.02.2026

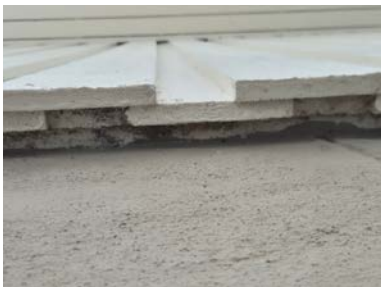
Ingen lufting i nedre del av kledningen.

Det er ikke behov for umiddelbare tiltak, men ved eventuell utskifting av kledning i fremtiden anbefales etablering av luftesjikt for å redusere risikoen for fuktskader og forlenge levetiden til konstruksjonen. Manglende lufting kan over tid føre til oppfukting og råteskader i kledning og underliggende konstruksjon.

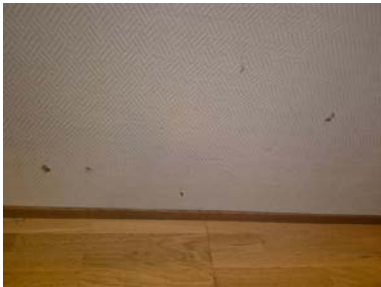
Det er ikke registrert noen store skader. Noe overflateoppussing må som regel påregnes ved kjøp av en brukt bolig.

Hakk i vegg i repos.
