Tilstandsrapport

Boligbygg med flere boenheter

Dølihagan 21, 2050 JESSHEIM

Befaringsdato: 25.11.2024

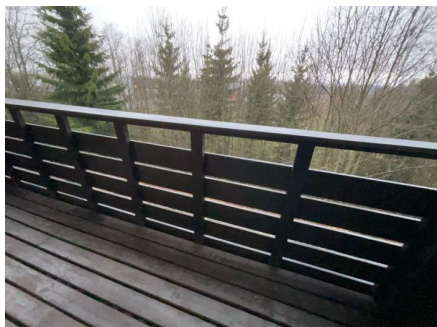
Vurdering av avvik:

- Det er påvist andre avvik:

Utbedringer må påregnes pga. sikkerhet, skader kan oppstå. Oppussing/rehabiliteringer må påregnes.

- Det må foretas tiltak for å lukke avviket.

Kostnadsestimat: 10 000 - 50 000

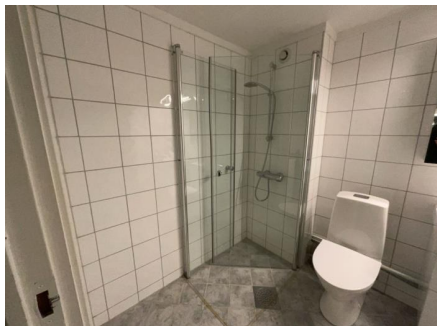
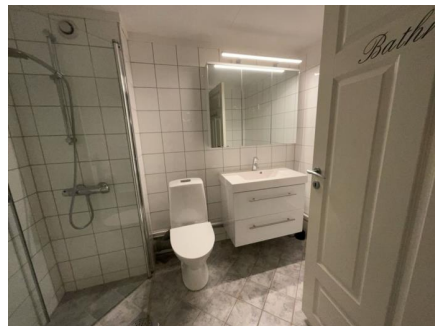
1 ETASJE > BAD

Vurdering av avvik:

Det kan plutselig oppstå vannskader på eldre bad. Oppussing/rehabiliteringer må påregnes.

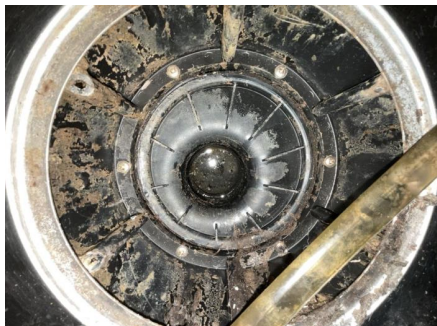
1 ETASJE > BAD

Vurdering av avvik:

- Bedre ventilering må etableres.
- Elektrisk avtrekksvifte bør monteres for å lukke avviket.

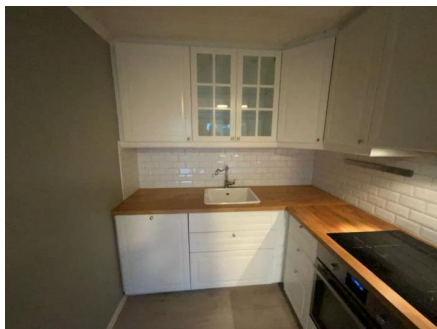
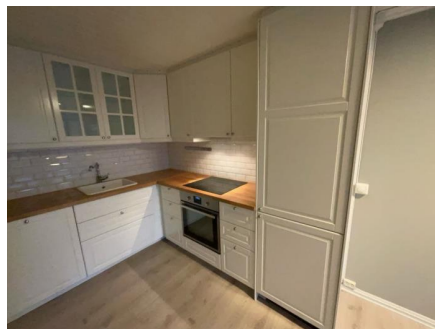
1 ETASJE > KJØKKEN

Vurdering av avvik:

- Det er ikke montert komfyrvakt i kjøkkenet som er krav på dette kjøkkenet ut ifra alder.
- Det er ikke påvist tegn på at det er montert lekkasjedeteksjon ved oppvaskmaskin/oppvaskkum, dette er et krav på kjøkkenet ut ifra alder.

- Det bør monteres lekkasjedeteksjon ved oppvaskmaskin/oppvaskkum.

- Komfyrvakt må monteres.

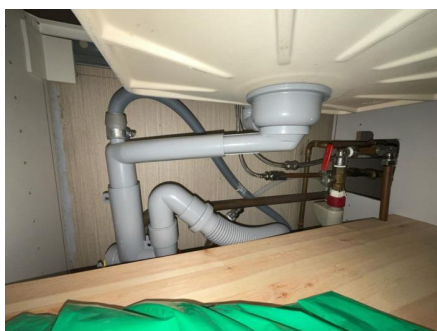
TE 2 Avløpsrør

Det er ikke påvist feil ved anlegget, men merk at takstingeniør ikke er VVS fagmann og kontrollen er begrenset til det visuelle. Egen kontroll med vvs fagkyndig anbefales. Kun vurdert konstruksjoner med nær tilknytning til boligen, da dette er sameiets ansvar.

Vurdering av avvik:

- Overvåk tilstanden jevnlig. For å få tilstandsgrad 0 eller 1 må røranlegget skiftes ut, men tidspunktet for når dette er nødvendig er vanskelig å si noe om. Ved renovering, påse at røranlegget dokumenteres av fagperson.
- Det er ikke behov for utbedringstiltak siden anlegget fungerer i dag, men ut ifra alder kan skader plutselig oppstå på eldre anlegg.
- Tidspunkt for utskiftning av avløpsrør nærmer seg.
- I forbindelse med oppgradering av våtrom vil det være naturlig med utskiftning av rør.
