# Markvegen 17 4355 KVERNALAND

## Tilstandsrapport Eierskifte

Boligtype: Leilighet i flermannsbolig

Byggeår: 2024

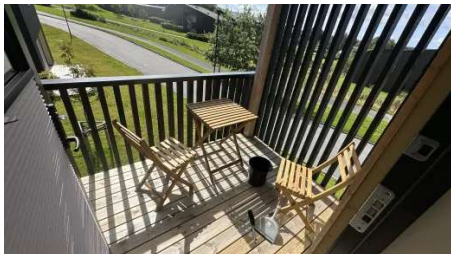
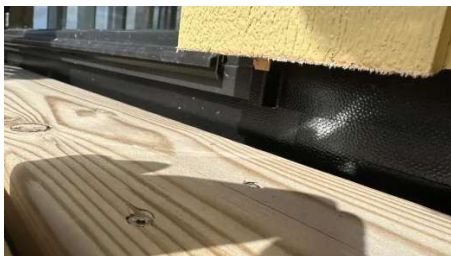
### 6.1 Balkong, terrasse, platting

| TG-1 | |
| Normal vær- og bruks slitasje på terrassebord og rekkverk.<br>Tekking er ikke kontrollert grunnet manglende tilkomst. | |

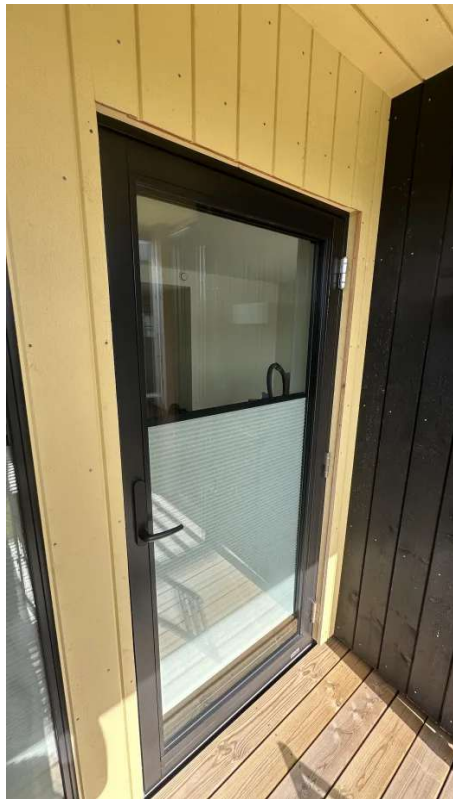
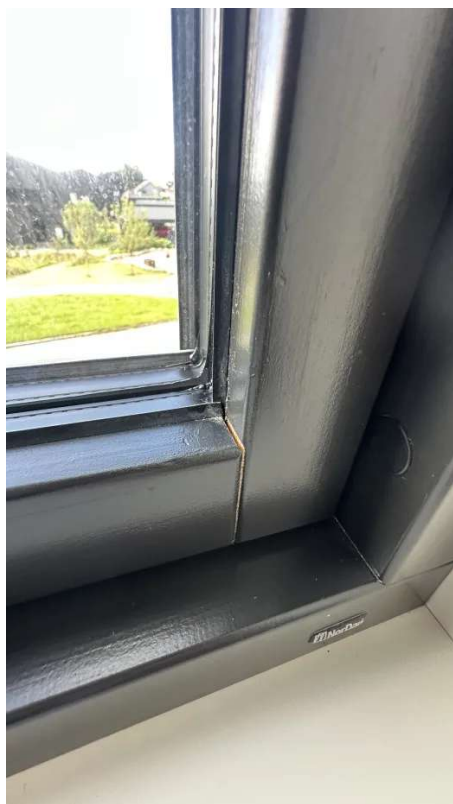
### 6.2 Vinduer og dører

TG-1

Vinduer og dører vurderes å være i normal stand med hensyn til alder.

-Balkongdør henger, påregnelig med mindre justering.

-Gliper i vindusramme på mindre soverom, ingen registrert utettheter.

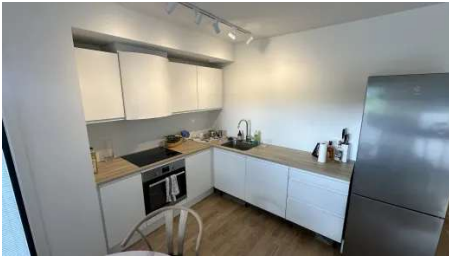
## 6.4 Kjøkken

TG-1

Kjøkkeninnredning med hvit slette fronter og lys laminert benkeplate. Innredning fremstår i god stand.

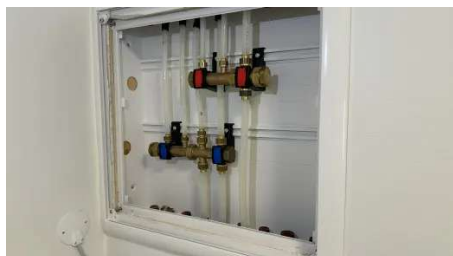
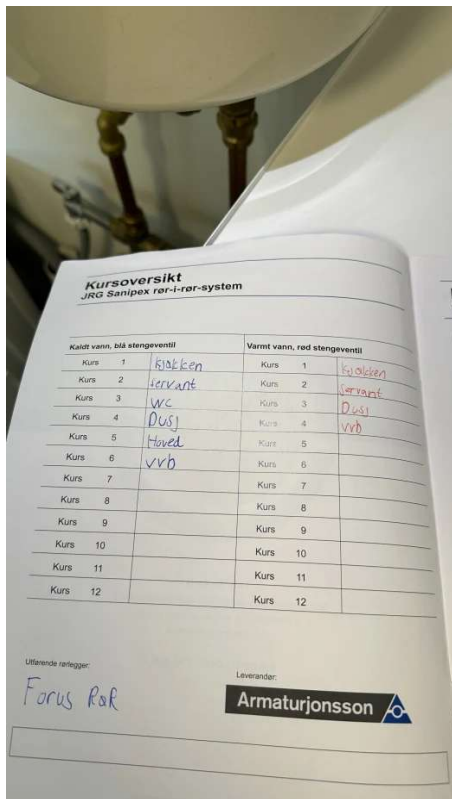
## 6.7 Vannledninger

TG-1

Vannrør fra byggeåret, ingen avvik registrert.

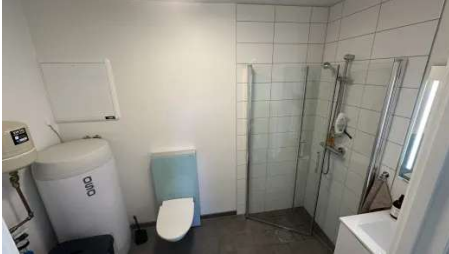
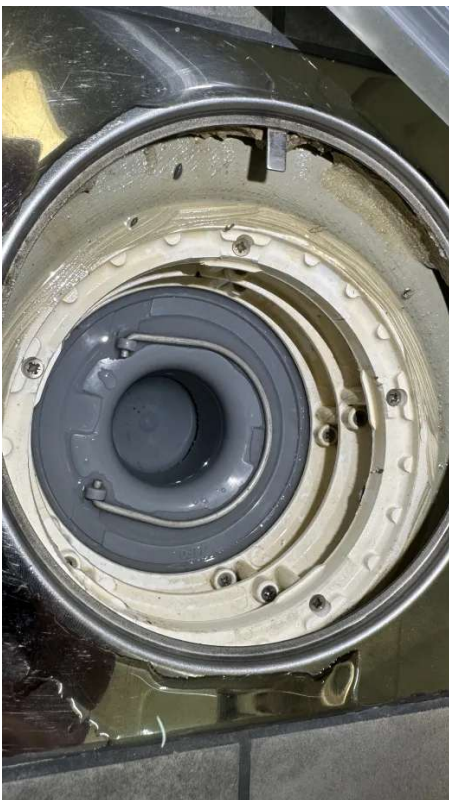
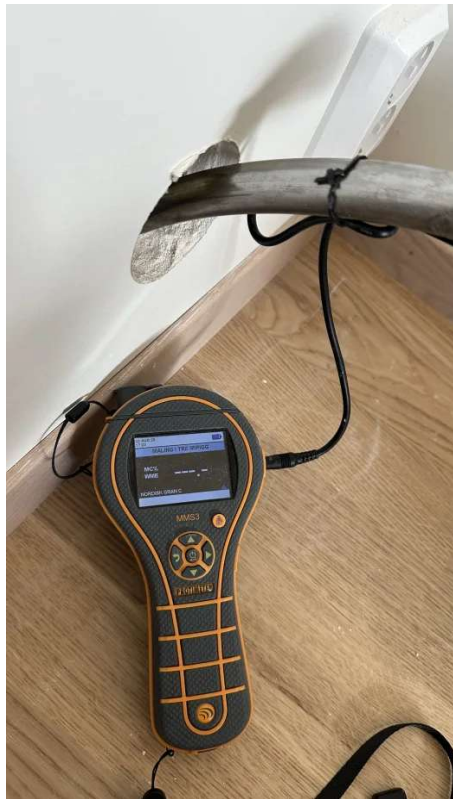
## 6.11 Våtrom: Bad/vaskerom

| <b>Oppsummering av fukt</b> | <b>TG-0</b> |
| Variable fuktverdier i nedre del av vegg i dusj. Dette er trolig fukt mellom flis og membran, og er påregnelig normalt når dusj er i daglig bruk. Ingen registrert bom eller riss.<br>Ingen registrert fukt ved hulltaking fra tilstøtende rom. | |
