# Tilstandsrapport

📍 Holteveien 1, 3158 ANDEBU

# gnr. 202, bnr. 16

Befaringsdato: 07.03.2024

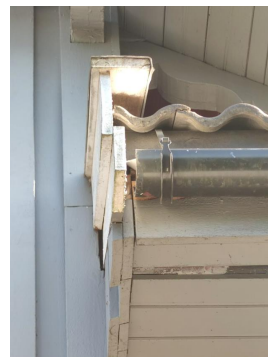
Mangler endestykke på takrenne.

Det bør monteres endestykker på takrenner der det mangler for å unngå fukt/råteskader i vindskier.

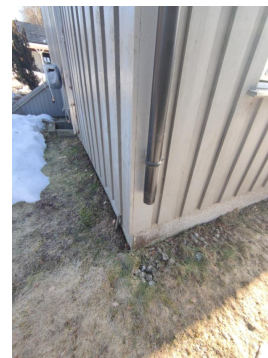
Nedløp mangler bend.

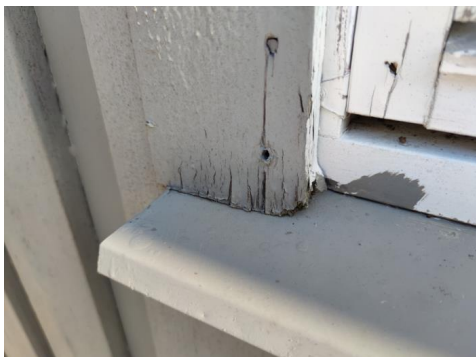
Lister inntil vannbrett trekker til seg vann og forkorter levetiden. Lister må skiftes da det er sprekker og påbegynte råteskader.

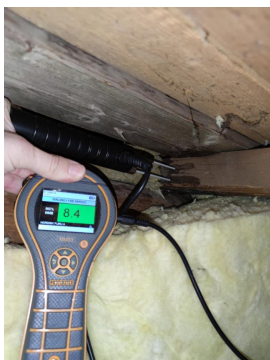
Det ble på befaringen registrert noe fuktskjolder på undertak. Det er noe tegn til borebiller på loft, men trolig av eldre dato og ikke et aktivt angrep. På loft er det kun borret luftehull i gavlvegger.

Fuktskjoldene er trolig av eldre dato før ny takteking. Tilstand på undertak bør jevnlig holdes under oppsyn.

Ingen unormal fukt å måle.

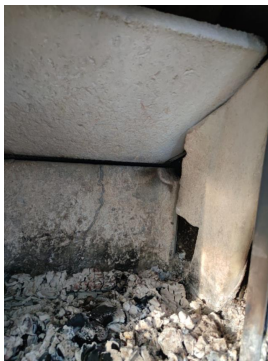
- Det er påvist sprekker og/eller riss i pipe.
- Ildfast stein har sprekker.

Noe riss i brannmur på soverom i 2. etg.

Sprekk i ildfast stein i ovn.

Riss i brannmur må observeres over tid. Sprekker det opp må ytterligere tiltak påregnes.

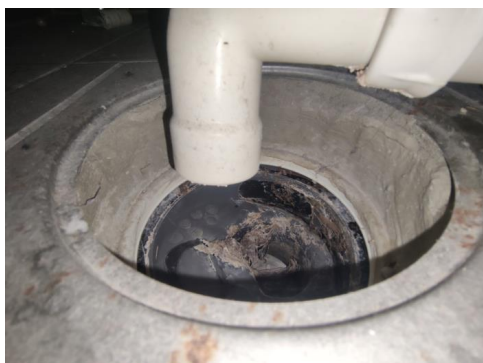
Sluk under kabinett.

- Overvåk tilstanden jevnlig. For å få tilstandsgrad 0 eller 1 må tettesjiktet skiftes ut, men tidspunktet for når dette er nødvendig er vanskelig å si noe om.

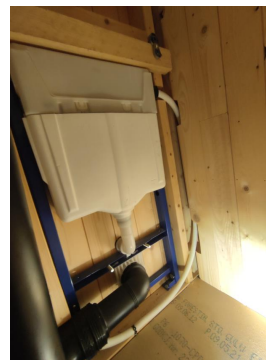
- Det er ikke påvist tilfredsstillende løsning for å synliggjøre lekkasje fra innebygget sisterner.

Innebygget sisterner er ikke bygget med fuktsikring rundt. Det vil medføre at evt. lekkasjevann renner ut i konstruksjon.

Sisterner.

Sisterner må fuktsikres og det må lages hull på bad for å synliggjøre evt. lekkasjevann.

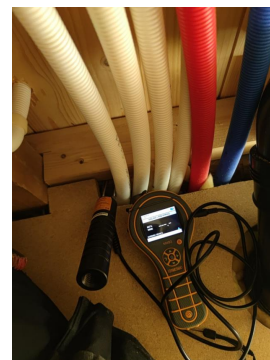
Fuktmåling er foretatt fra kneloft bak sisterner og rørfordelingsskap uten å påvise unormale forhold.

Målt vektprosent under 6% som er tørt tre.

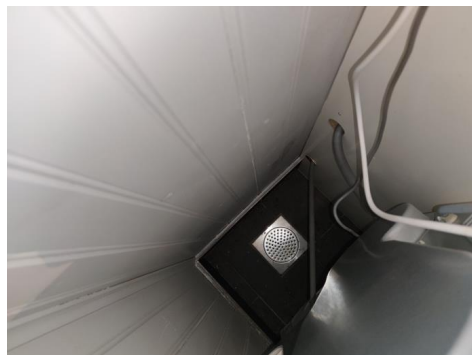
- Det er påvist at høydeforskjell fra topp slukrist til gulv/synlig topp membran ved dørterskel er mindre enn 25 mm.
- Det er påvist avvik i fallforhold til sluk i forhold til krav i forskrift på byggetidspunktet.

Det at det ikke er tilfredsstillende fall kan medføre fuktskade på utsiden av våtrommet.

- Overvåk tilstanden jevnlig. For å få tilstandsgrad 0 eller 1 må tettesjiktet skiftes ut, men tidspunktet for når dette er nødvendig er vanskelig å si noe om.

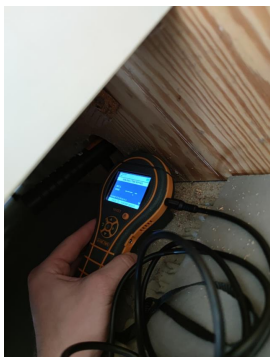
Hulltaking er foretatt fra kjøkken uten å påvise unormale forhold.

Målt vektprosent under 6% som er tørt tre.

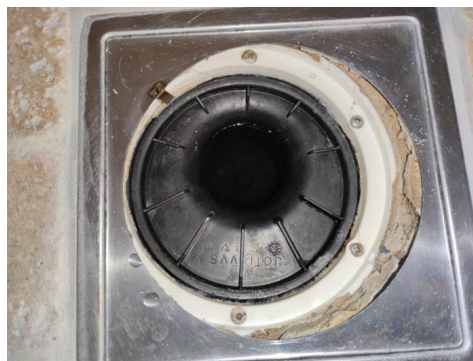
- Det er påvist avvik i fallforhold til sluk i forhold til krav i forskrift på byggetidspunktet.
- Det er påvist at høydeforskjell fra topp slukrist til gulv/synlig topp membran ved dørterskel er mindre enn 25 mm.

Det er målt 6 mm fra topp slukrist til gulvflis ved dørterskel. Noe sprekker i overgang gulv/vegg.

Sluk i dusj.

Sprekker i overgang gulv/vegg må utbedres.

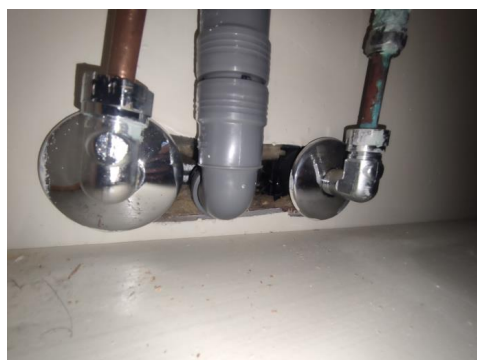
- Mer enn halvparten av forventet brukstid er passert på membranløsningen.
- Det er påvist mangelfull/feil utførelse rundt rørgjennomføringer e.l. som gir fare for fukt i konstruksjonen i våtsone.

Utett rundt rørgjennomføringer under servant.

Det må foretas tiltak for å utbedre utettheter ved rørgjennomføringer under servanter.

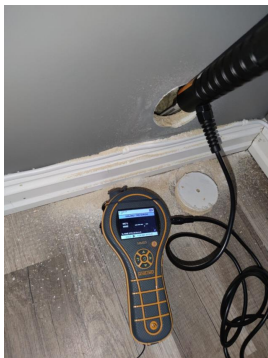
Hulltaking er foretatt fra soverom uten å påvise unormale forhold.

Målt vektprosent under 6% som er tørt tre.
