# Tilstandsrapport

Christies gate 19 C, 0557 OSLO

Befaringsdato: 15.09.2025

## Boligbygg med flere boenheter - Byggeår: 1937

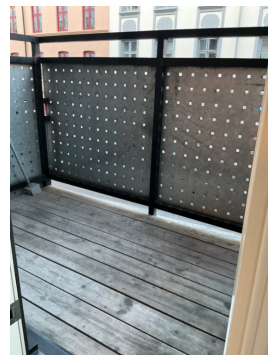
### ! TG 2 Balkonger, terrasser og rom under balkonger

**Vurdering av avvik:**  
• Det er værslitt/oppsprukket trevirke/trepener.

**Konsekvens/tiltak**  
• Det må foretas tiltak for å lukke avviket.

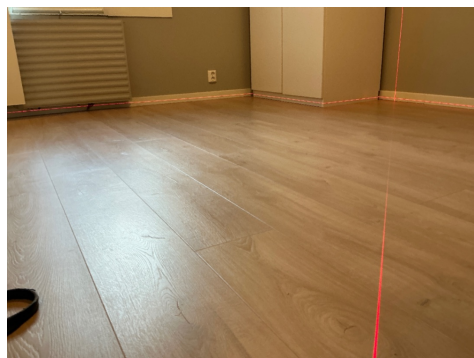
**Vurdering av avvik:**  
• Målt høydeforskjell på mellom 10 - 20 mm innenfor en lengde på 2 meter. Tilstandsgrad 2 gis med bakgrunn i standardens krav til godkjente måleavvik.

Nivellering soverom, avvik ca. 10-20 mm

**Konsekvens/tiltak**  
• For å få tilstandsgrad 0 eller 1 må høydeforskjeller rettes opp. Ytterligere undersøkelser må foretas for å få kartlagt omfanget for utbedring.

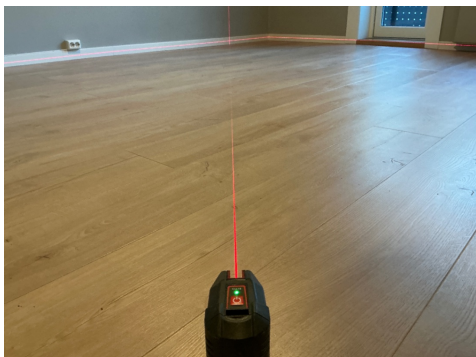
Nivellering stue, avvik ca. 10-20 mm

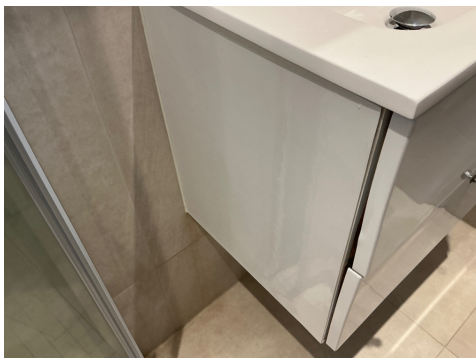
## ! TG 2 Sanitærutstyr og innredning

- Det er påvist skader på innredning.

- Lokal utbedring må utføres.

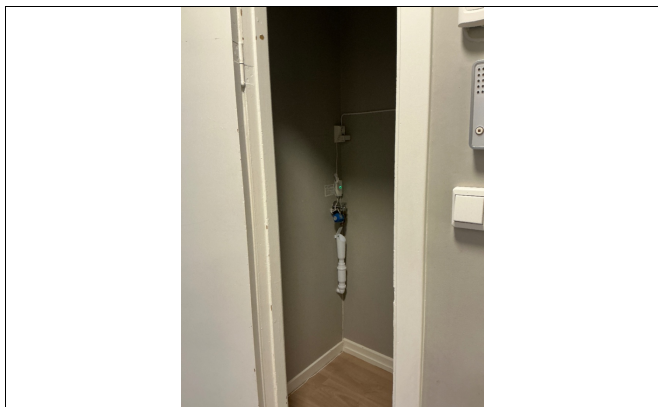
Opplegg for vaskemaskin med vannstoppesystem i kott.
