# Tilstandsrapport

Borettslagsleilighet (i blokk)

Nattlandsveien 52B , 5093 BERGEN

Rapportdato: 01.03.2026

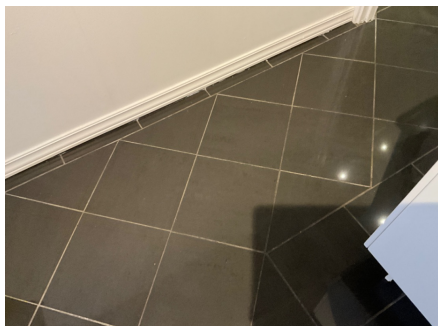
## ! TG 1 Etasjeskille/gulv mot grunn

Ved kontroll av skjevheter blir det foretatt målinger i minst to relevante rom per etasje. Det ble foretatt kontroll i stue og på soverom. Ingen vesentlige skjevheter ble registrert.

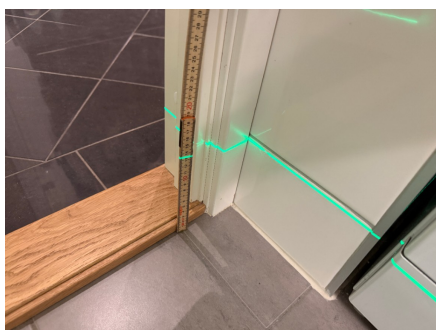
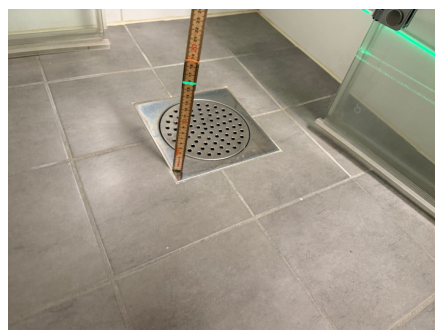
### ! TG 1 Overflater Gulv

Det ble målt 25 mm nivåforskjell fra topp slukrist til topp flis ved dørterskel. Ved enkel funksjonstest rant vann til sluk.

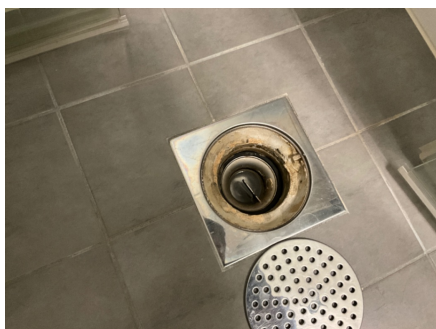
### ! TG 1 Sluk, membran og tettesjikt

Det er ikke mulig å konstatere om membran er ført under klemring grunnet fliselim.

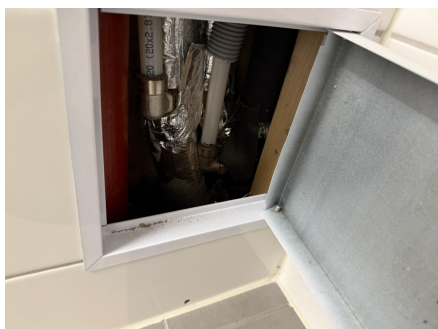
### ! TG 0 Tilliggende konstruksjoner våtrom

Det ble ikke foretatt hulltaking bak dusjsone da denne grenser mot plankevegg av heltre og naboileilighet. Det ble foretatt kontroll i luke på badet, uten å avdekke unormale fuktforhold.
