# TILSTANDSRAPPORT

Tomannsbolig

Fossvegen 59  
5630 STRANDEBARM  
4622/114/1/56/0/0

23.06.2025

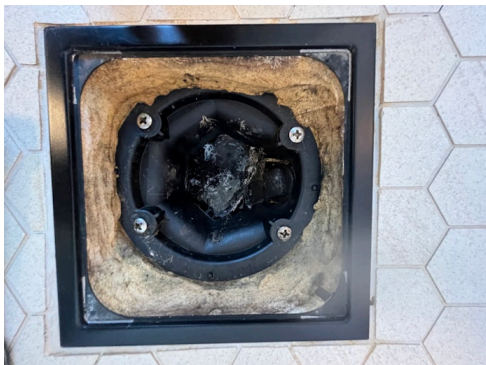
Grunnet type sluk er ikke dette visuelt synlig.

Det er våtromspanelet som fungerer som tettesjikt på veggene. Ingen skader eller avvik avdekket på disse. Selger opplyser om at det foreligger dokumentasjon på smøremembran

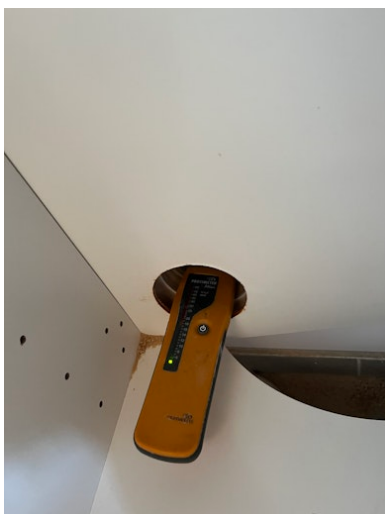
Det er utført hulltaking mot våtrommets vanninnstallasjon der det er antatt størst risiko for eventuelle vannlekkasjer/fuktskader. Hullet er utført fra tilstøtende rom på baksiden av våtrommets fuktsikring. Ingen forhøyede fuktverdier funnet.

Det er utført søk etter fukt fra tilstøtende rom med hulltaking. Ingen tegn til forhøyede fuktverdier på baksiden av membran på tilfeldige valgte plasser.

Nei

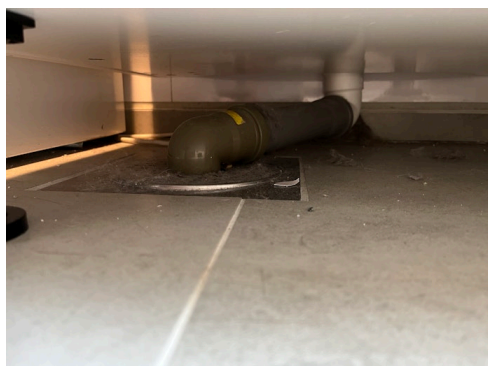
Sluk er ikke tilgjengelig for inspeksjon

Det er våtromspanelet som fungerer som tettesjikt på veggene. Ingen skader eller avvik avdekket på disse. Selger opplyser om at det foreligger dokumentasjon på membran arbeidet.

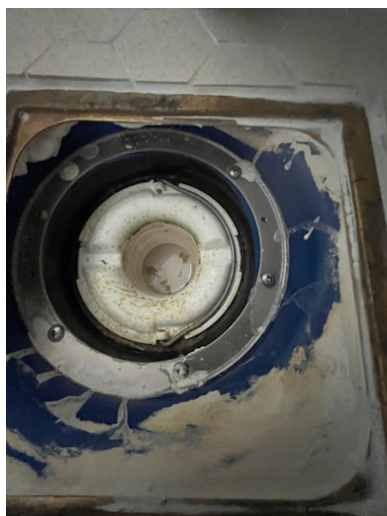
Det er synlig bruk av både membran og mansjett under klemring i sluk.

Det er våtromspanelet som fungerer som tettesjikt på veggene. Ingen skader eller avvik avdekket på disse. Selger opplyser om at det foreligger dokumentasjon på utførelse av smøremembran.

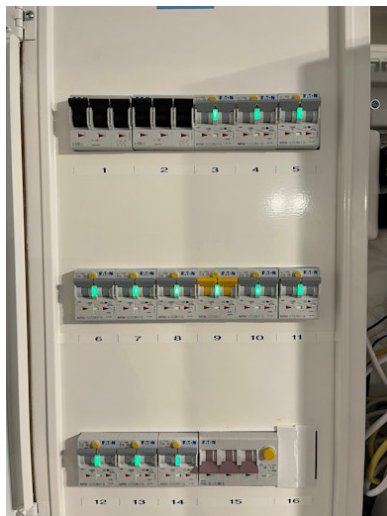
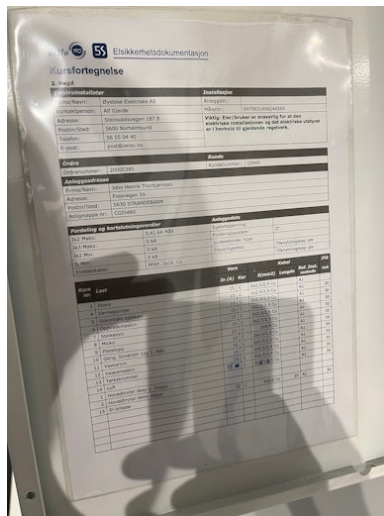
Det er likevel foretatt en enkel vurdering av anlegget basert på selgers informasjon og besiktelse av synlige deler i boligen. Undersøkelsen er basert på spørsmål og punkter fra forskriften Tryggere Bolighandel som ble vedtatt 01.01.2022.
