# Tilstandsrapport

Fritidsbolig

Sørli 15 C, 2636 ØYER

Befaringsdato: 15.09.2025

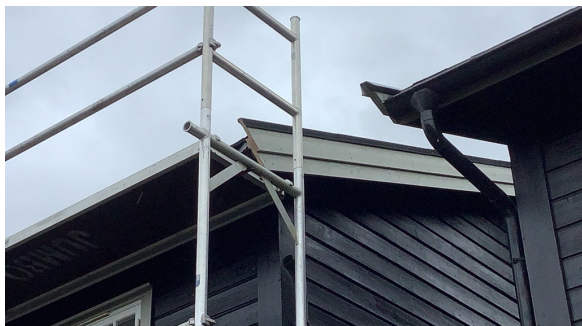
Takarbeider var under utførelse på befaringsdagen.

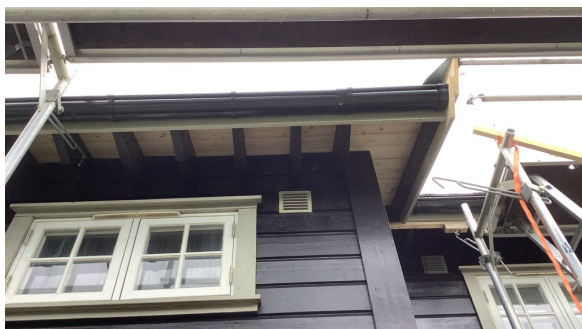
Noe av undertak/rupanel er skiftet. Ukjent årsak.

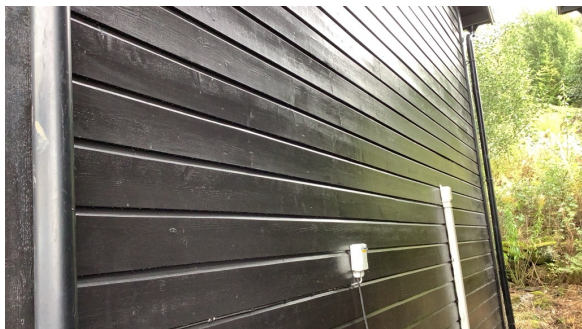
Kledningen er malt i år.

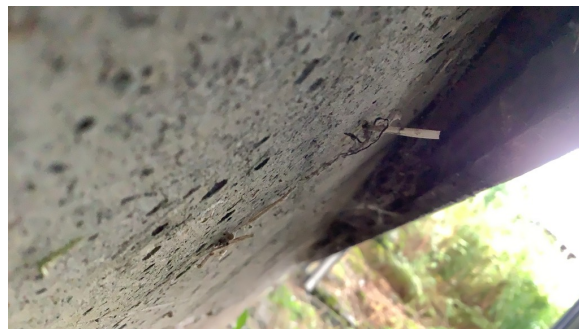
- Det er avvik:
- Lufting av kledningen er ikke iht. dagens anbefalte løsning.
- Deler av veggkonstruksjonen er skjult og har en alder som øker sannsynligheten for skjulte feil. Bygningsdelene har oppnådd mye av sin forventede funksjonstid.
- Lav høyde mellom grunnen og kledning.

Redusert lufting ifht dagens krav.

- Tiltak:
- Deler av veggkonstruksjon er kledd inn og der kan være risiko for skjulte skader i veggen som ikke er mulig å avdekke uten fysiske inngrep. • Risiko for skader på kledning. Anbefalt høyde mellom terreng og kledning er 30cm.

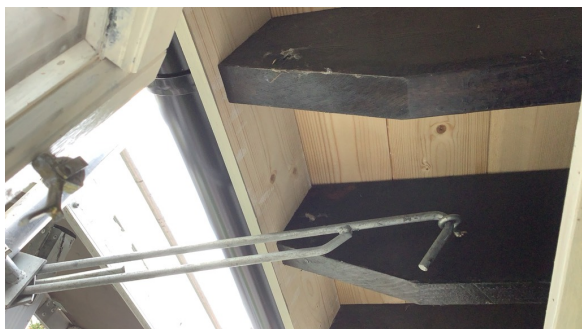
Skrå, isolerte takflater defineres som risikokonstruksjon på grunn av erfaringsmessig høy skadefrekvens. Grunnen til at dette vurderes som risikokonstruksjoner er faren for fukt i konstruksjonene samt ising over tak. Problemene kan forårsakes av for eksempel feil oppbygning av konstruksjoner, manglende lufting m.m. Takkonstruksjonen er lukket og inspeksjonsmuligheten er derfor begrenset. Inspeksjonsluke til lite møneloft var fastskrudd, loft her er derfor ikke inspisert.

Deler av undertak er byttet ifbm ny taktekking.

Det anbefales å føre jevnlig tilsyn med takkonstruksjon, spesielt ved større nedbørsmengder og/eller snøsmelting.

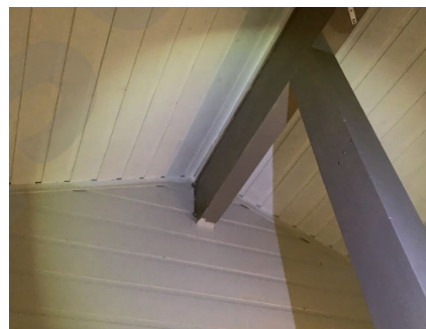
Ellers lukket konstruksjon med åpent røst, skråtak helt opp til mønet.

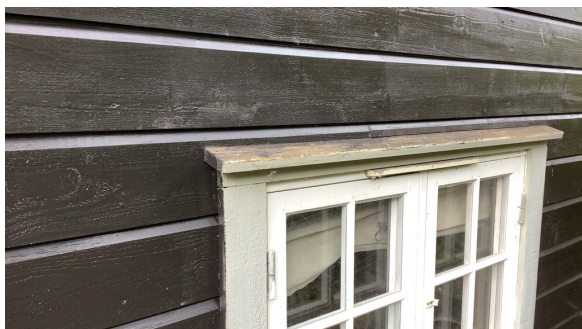
Omramming rundt vinduer er ført ned på vannbrett, risiko for fuktopptrekk i treverket. Vinduskitt er slitt og har løsnet enkelte steder. Værslitte karmen utvendig. Enkelte vinduer har kondensmerker.

Det er manglende beslag/vannbrett inn bak kledning over vinduer

Tiltak anbefales for omramming rundt vinduer. Forhold krever skjerpet grad av tilsyn og vedlikehold med dagens utførelse. Vedlikeholdsarbeider bør påregnes. Oppgraderinger/utskiftninger bør påregnes.

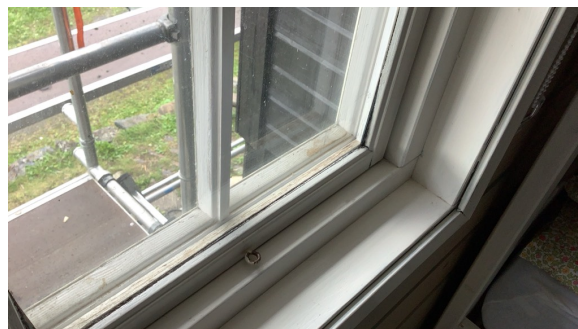
Kondensmerker innvendig og mellom ruter.

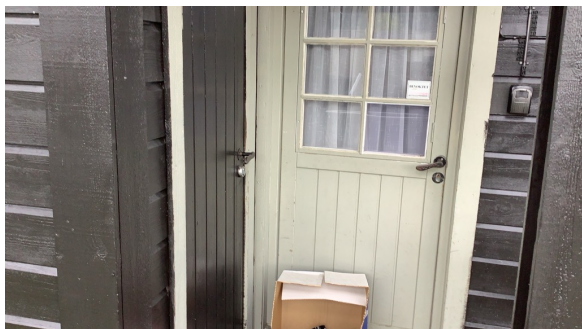
Karmene i dører er værslitte utvendig og det er sprekker i treverket. Dørene har høyt varmetap i forhold til dagens krav. Dørene bærer preg av slitasje, men ivaretar funksjonskrav.

Justering av dører må påregnes. Det er ikke behov for strakstiltak siden dørene fungerer i dag, men ut ifra alder kan skader eller punkteringer oppstå på eldre dører. Dører med høyt varmetap medfører økt forbruk av energi til oppvarming. Oppgraderinger/utskiftninger må påregnes.

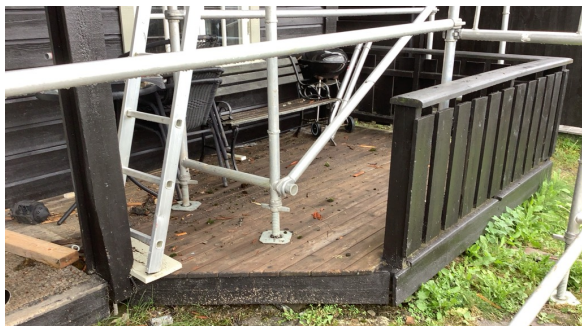
Terrasseplattung på 7 m<sup>2</sup> foran inngang.

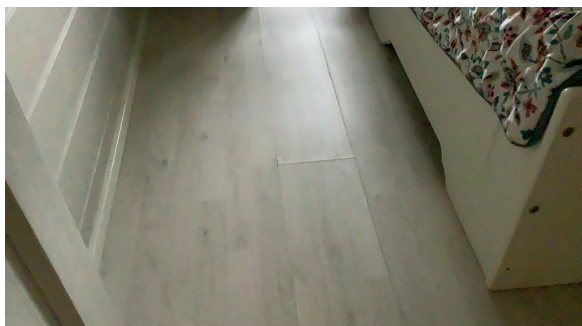
laminat har opp posning i skjøter enkelte plasser.

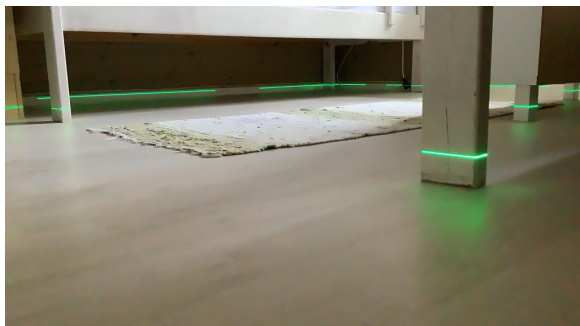
Avvikene som er målt er innenfor kravene i NS3600. Skjevheter er målt i to tilfeldige rom i hver etasje, noe som er kravet i avhendingsloven. Mer skjevheter kan ikke utelukkes i rom som ikke er målt.

Måling av helningsavvik på etasjeskiller.

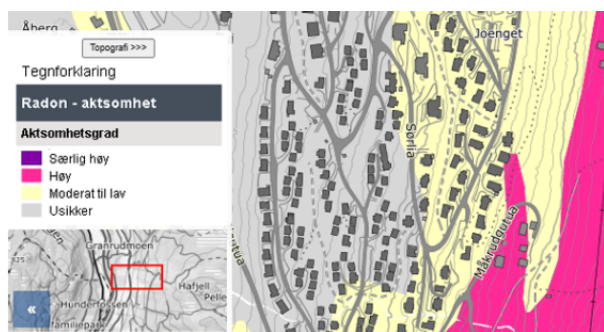
Eiendommen ligger i et område med moderat til lav radonforekomst.

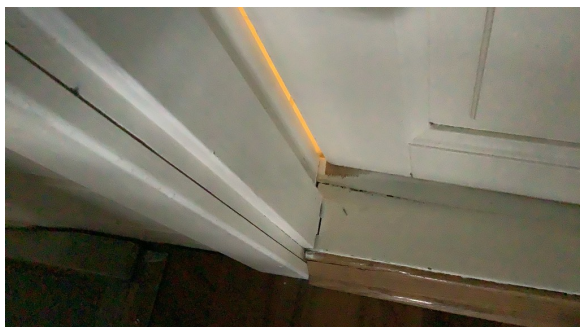
Dør "går på" karm.

Dørene fungerer i dag, men ut ifra alder og funksjon er utskifting nært forestående.

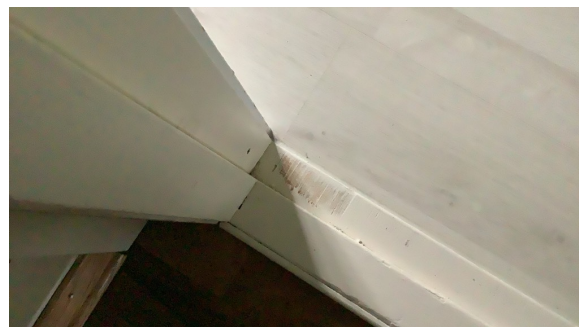
Dør "går på" karm.

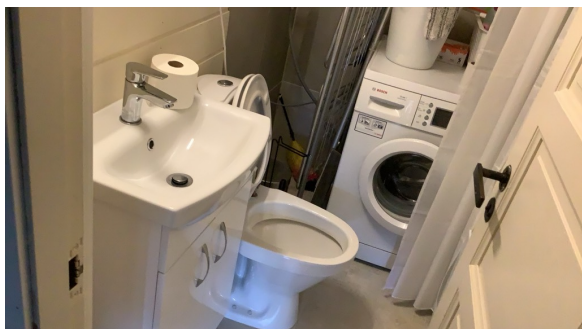
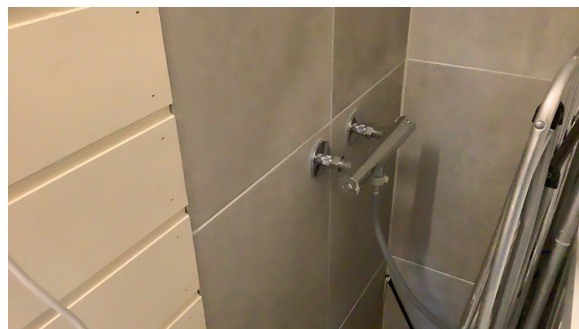
Dusjbatteri er tilkoblet vaskemaskin, som er plassert i dusjen.

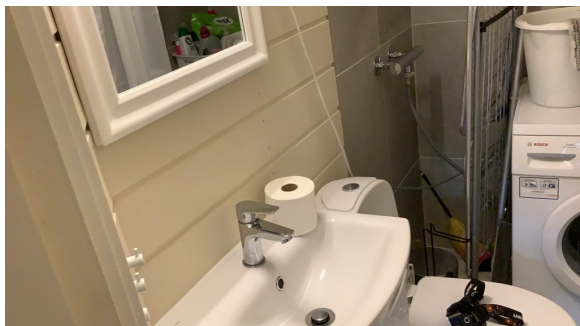
- Det er avvik:
- Det er dør i våtsone.
- Det er uegnet materiale i våtsone.

Ikke fuktbestandig overflate på våtsoner.

- Tiltak:
- Dør er beskyttet mot fuktpåkjenning, men plasseringen i våtsone kan føre til vanninntrengning i konstruksjonen. • Materialet i våtsonen er beskyttet mot direkte vannsøl.
- Ikke egnet overflate i våtsone (trevirke) kan føre til fuktskader i konstruksjonen, og forkorte brukstiden til veggene.

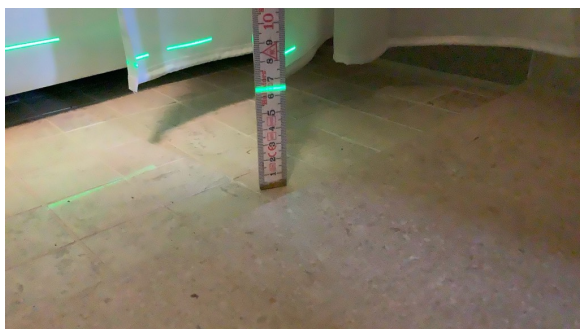
Det er jevnt fall til sluk.

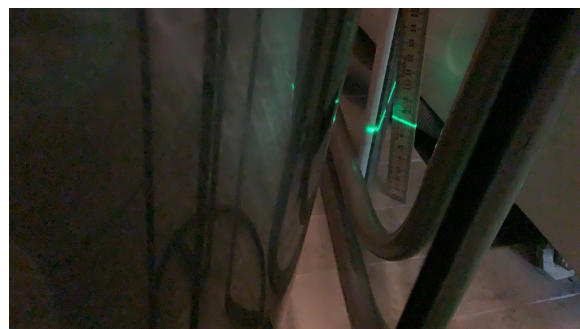
Fall til topp slukrist er 25 mm.

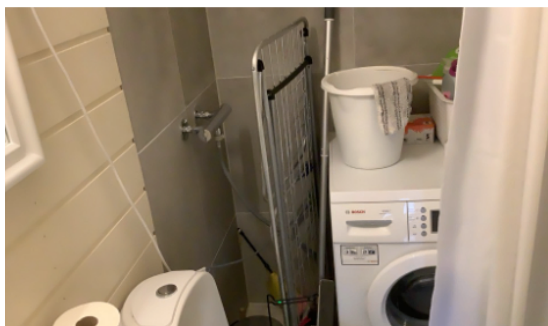
Vaskemaskin var plassert over sluk på befaringsdagen.

- Tiltak:
  - Det kan ikke verifiseres om våtrommet har fungerende tettesjikt ved gjennomføringer. Ikke fungerende tettesjikt på våtrom kan føre til skjult skade på tilstøtende/ innebygde bygningsdeler som kan være vanskelig å avdekke. Dersom det skal kunne verifiseres utførelse av tettesjikt på våtrommet må dokumentasjon i form av bilder/sjekkliste/kontrollerklæring for utførelse og samsvar for benyttede materialer framlegges. Dersom dette ikke kan fremskaffes anbefales det å følge med på tilstand til våtrommet og tilstøtende bygningsdeler/rom.

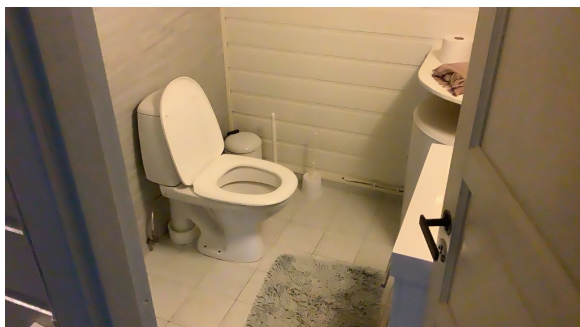
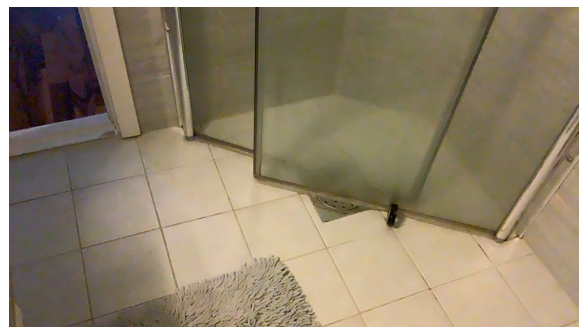
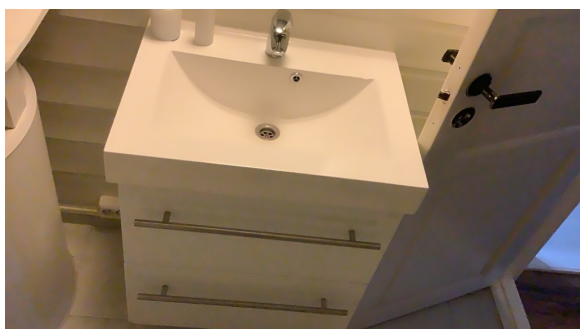
Dør går mot innredning.

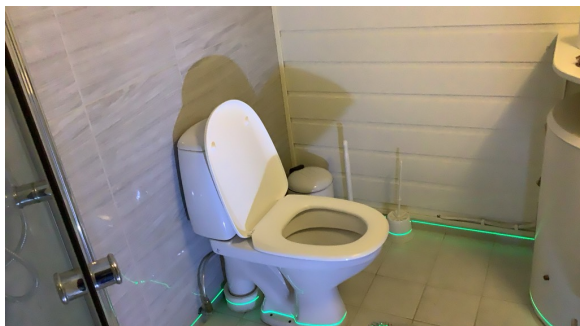
- Det er avvik:
- Det er dør i våtsone.
- Det er uegnet materiale på vegg i våtsone.

Uegnet overflate på vegger.

- Tiltak:
- Dør er beskyttet mot fuktpåkjenning, men plasseringen i våtsone kan føre til vanninntrengning i konstruksjonen.
- Materiale på vegg er ikke beskyttet mot fuktpåkjenning. Plasseringen i våtsone kan føre til fuktskader i konstruksjonen, og forkorte brukstiden til materialet. Tiltak anbefales for å unngå fuktskader.

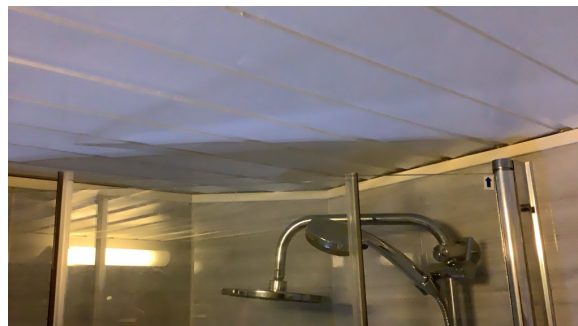
Lav høyde over dusjhodet.

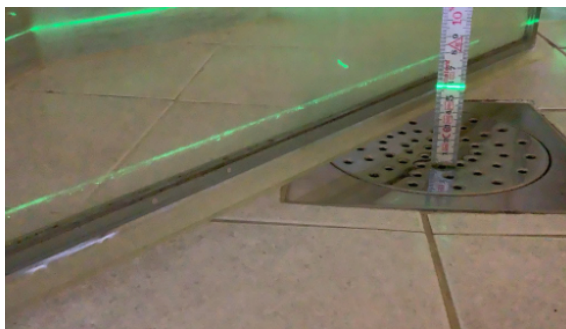
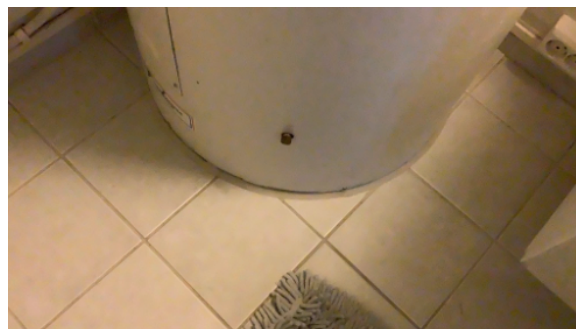
Varmtvannsbereder er silikonet fast mot gulv. Ukjent løsning. Anbefaler videre undersøkelser.

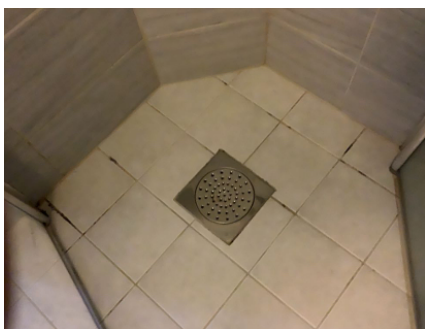
Svertesopp i fuger er registrert.

- Det anbefales å fremskaffe dokumentasjon på utførelse dersom dette er mulig. Dersom dokumentasjon ikke kan fremskaffes vil det ikke kunne verifiseres hvordan utførelsen av våtrommet er gjort.
- Det er ikke behov for strakstiltak i forhold til sluk, men ut fra alder kan skader og funksjonssvikt oppstå. Det er ikke behov for strakstiltak siden våtrommet er i daglig bruk, men ut ifra alder kan skader plutselig oppstå på eldre våtrom.

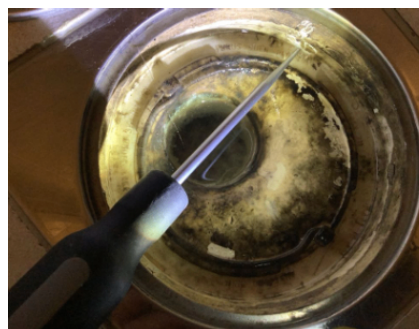
- Det er avvik:
- Tett dusjkabinett og åpent avløp er en forutsetning for våtrommets sikkerhet, da fritt vann på gulv/vegg må unngås. Bruk av dusjkabinett hindrer i stor grad direkte vannsprut på veggene/gulv. Ved bruk av dusjkabinett er veggene/gulv bak dusjkabinettet allikevel definert som våtsone. Enkelt våtrom som ikke tilfredsstiller dagens krav og må brukes deretter. Selv om de tekniske løsningene kan være utført korrekt etter eldre byggeforskrifter, vil det være risiko for at vegger ikke tåler påkjenningene fra dagens bruk, særlig hvis bruken innebærer daglig direkte vannsprut på gulv og vegger. Dusjing direkte på gulv/vegger gir økt belastning på konstruksjonene. Ikke synlig forhøyningsring i sluk, usikkert om membran er ført ned bak klemring.

Ikke synlig klemring/ membran i sluk

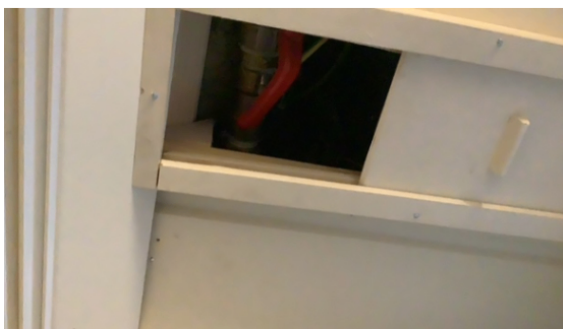
- Det er avvik:
- Tilstandsgrad 2 gis med bakgrunn i at mer enn halvparten av forventet funksjonstid for røranlegg er oppnådd. Hovedstoppekrane og rør er innkasset, luke bør merkes. "Hovedstoppekrane"

Hovedstoppekran.

• Når vannrør har oppnådd mer enn halvparten av funksjonstid er det økt risiko for fremtidige lekkasjer. Funksjonstid avhenger av bruk og type rør. Tidspunkt for utskifting er vanskelig å angi eksakt. Oppgradering/vedlikehold må påregnes. • Det er ikke behov for strakstiltak, men skader/ følgeskader kan være en konsekvens av ufagmessig utførelse. Det oppfordres til ytterligere undersøkelser av fagmann.

• Anbefaler å montere system for lekkasjekontroll der det kan oppstå vannlekkasje.

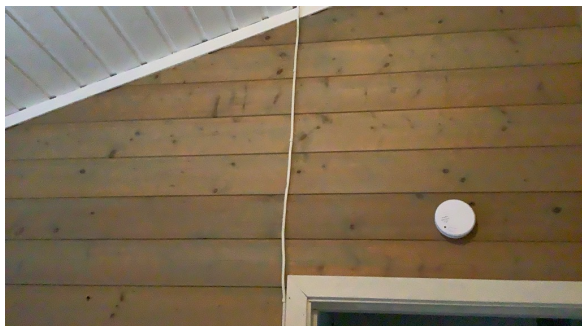
Manglende/ufagmessig klamring av ledninger.

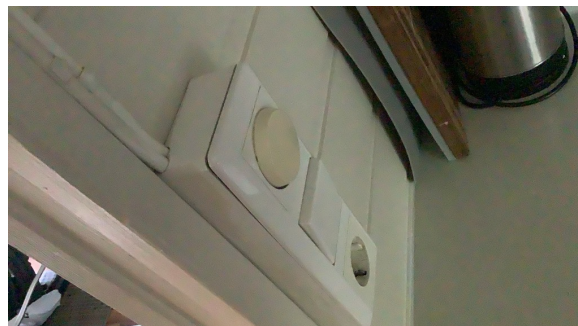
Det er løs dekkning rundt bryter.

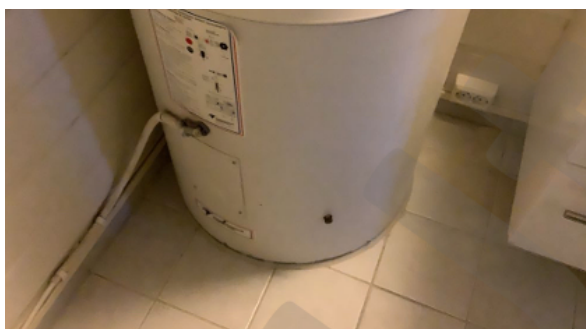
Det er stikkontakt i våtsone.
