Sørliå 15C, 2636 ØYER

**Lys og innbydende fritidsbolig  
med attraktiv beliggenhet i Sørliå  
– nær både Hafjell Alpinsenter og  
Øyer sentrum.**

Befaringsdato: 15.09.2025

# Tilstandsrapport

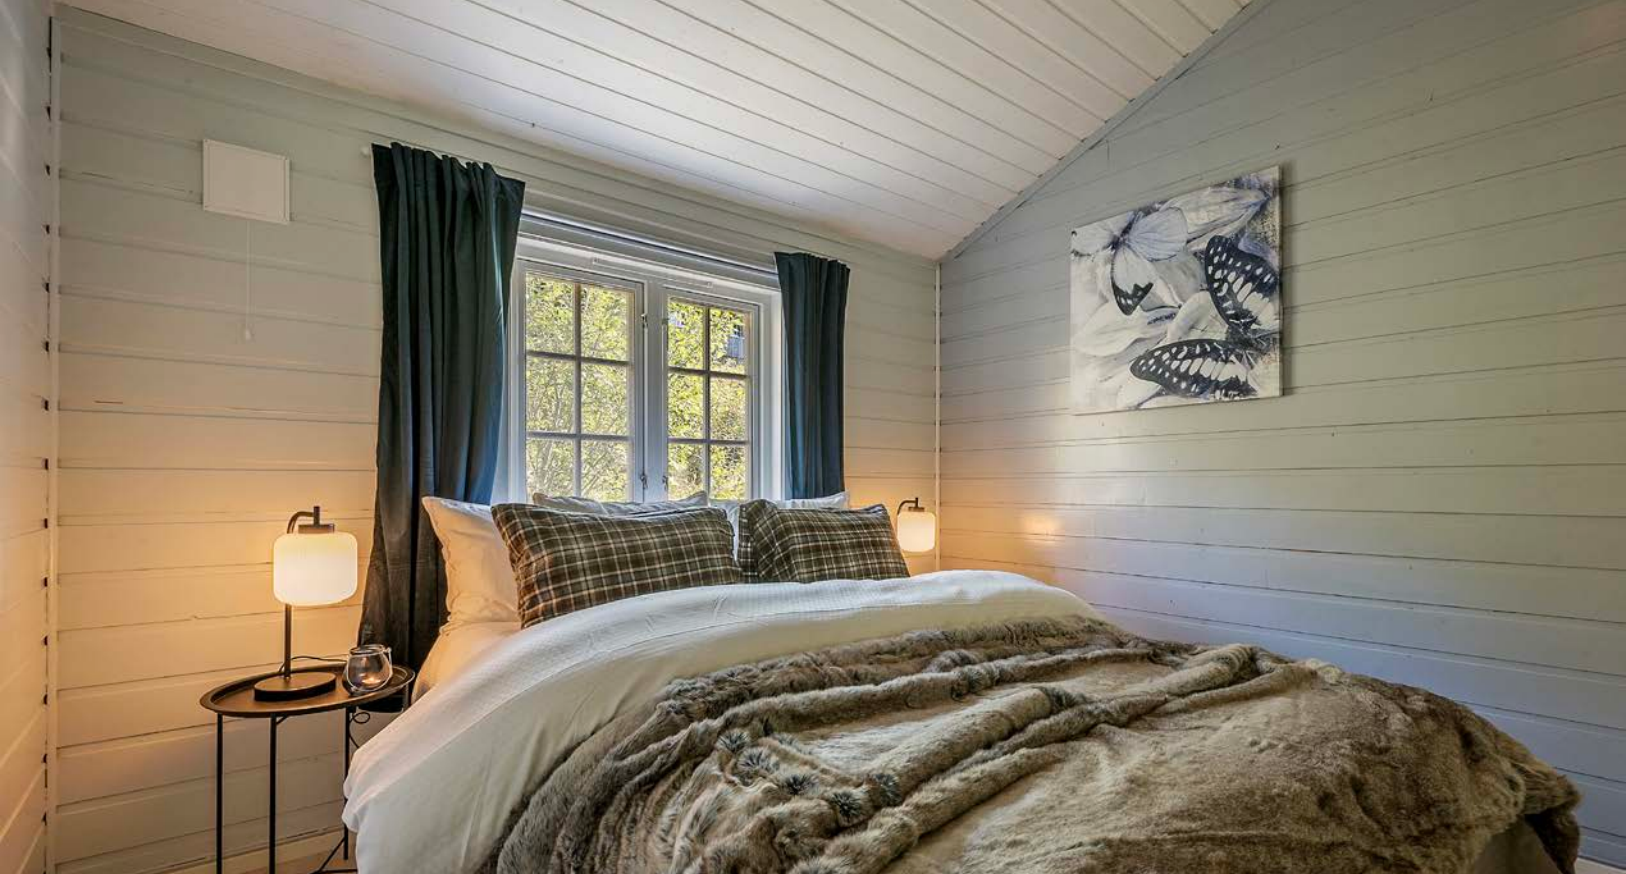
Soverom I. Ikke godkjent rømningsvindu.

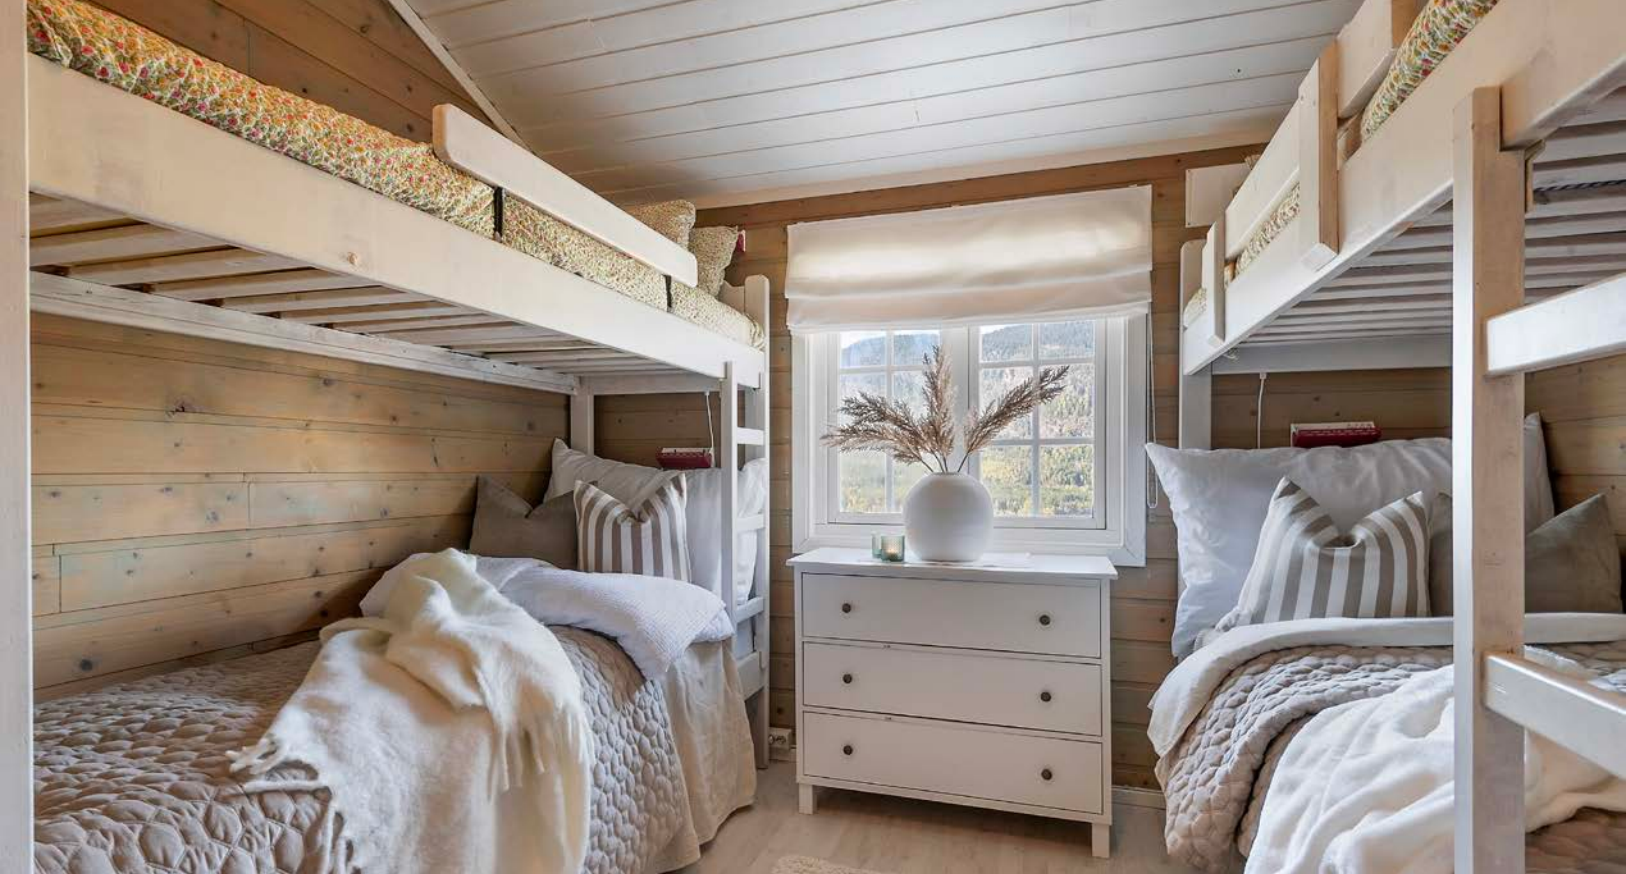
Soverom II. Ikke godkjent rømningsvindu.

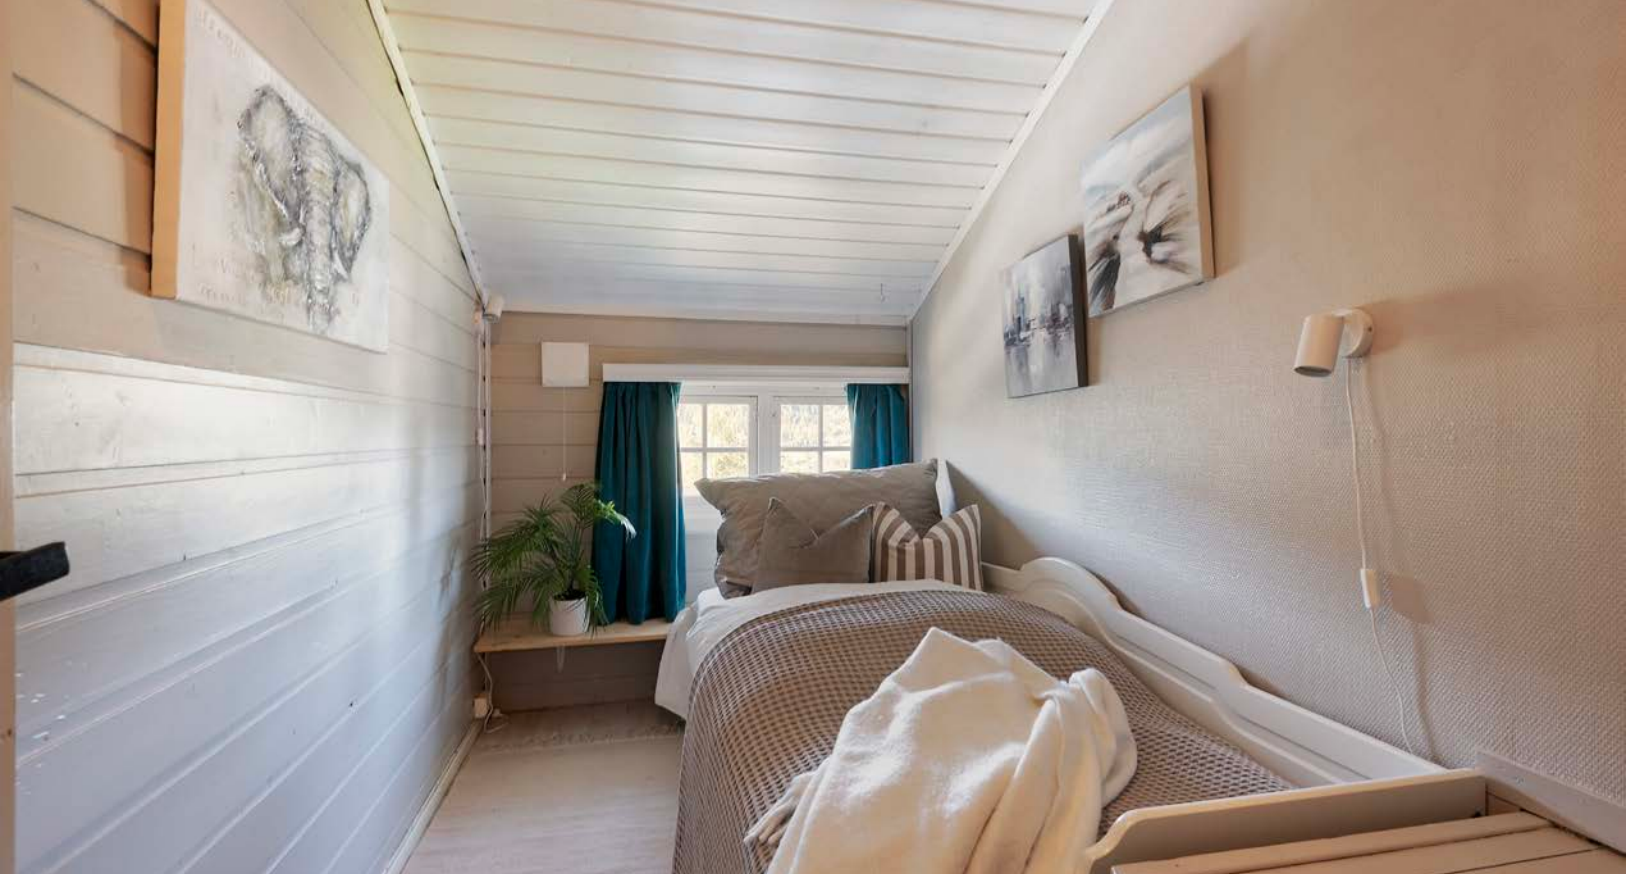
Hjemmekontor på hytta eller gjesterom? Ikke godkjent rømningsvindu.

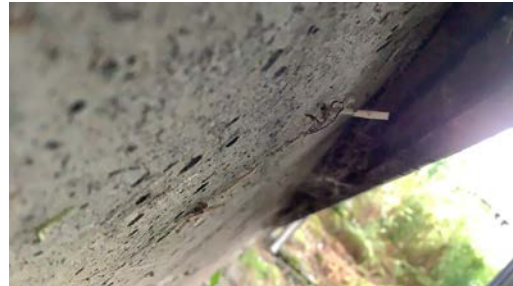
- Det er avvik:
- Lufting av kledningen er ikke iht. dagens anbefalte løsning.
- Deler av veggkonstruksjonen er skjult og har en alder som øker sannsynligheten for skjulte feil. Bygningsdelene har oppnådd mye av sin forventede funksjonstid.
- Lav høyde mellom grunnen og kledning.

Redusert lufting ifht dagens krav.

- Tiltak:
- Deler av veggkonstruksjon er kledd inn og der kan være risiko for skjulte skader i veggen som ikke er mulig å avdekke uten fysiske inngrep. • Risiko for skader på kledning. Anbefalt høyde mellom terreng og kledning er 30cm.

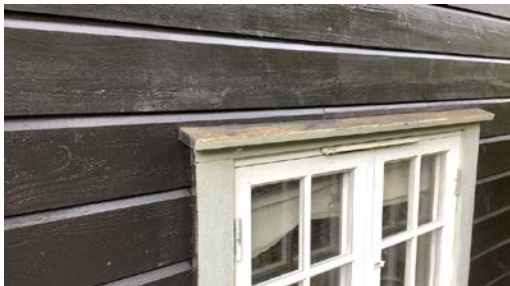
Omremming rundt vinduer er ført ned på vannbrett, risiko for fuktopptrekk i treverket.

Det er manglende beslag/vannbrett inn bak kledning over vinduer

Tiltak anbefales for omramming rundt vinduer. Forhold krever skjerpet grad av tilsyn og vedlikehold med dagens utførelse. Vedlikeholdsarbeider bør påregnes. Oppgraderinger/utskiftninger bør påregnes.

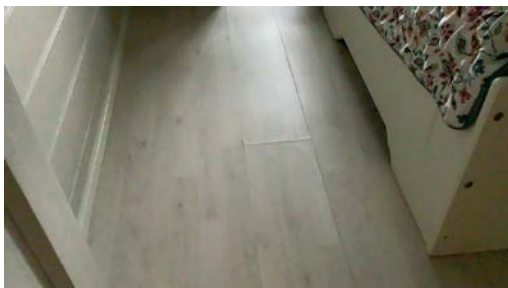
laminat har opp posning i skjøter enkelte plasser.

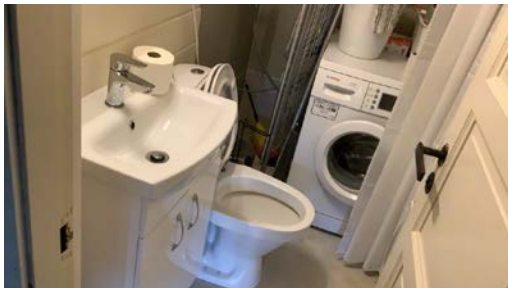
Dusjbatteri er tilkoblet vaskemaskin, som er plassert i dusjen.

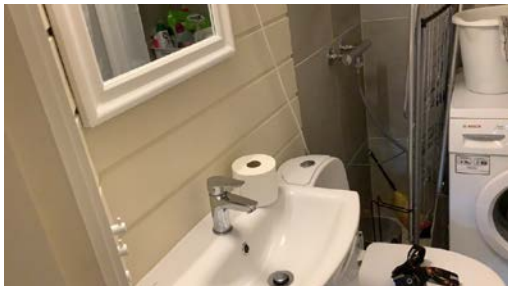
- Det er avvik:
- Det er dør i våtsone.
- Det er uegnet materiale i våtsone.

Ikke fuktbestandig overflate på våtsoner.

- Dør er beskyttet mot fuktpåkjenning, men plasseringen i våtsone kan føre til vanninntrengning i konstruksjonen.
- Materialet i våtsonen er beskyttet mot direkte vannsøl.
- Ikke egnet overflate i våtsone (trevirke) kan føre til fuktskader i konstruksjonen, og forkorte brukstiden til veggene.

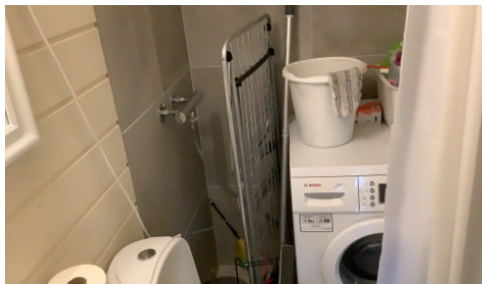
Vaskemaskin var plassert over sluk på befaringdagen.

• Det kan ikke verifiseres om våtrommet har fungerende tettesjikt ved gjennomføringer. Ikke fungerende tettesjikt på våtrom kan føre til skjult skade på tilstøtende/ innebygde bygningsdeler som kan være vanskelig å avdekke. Dersom det skal kunne verifiseres utførelse av tettesjikt på våtrommet må dokumentasjon i form av bilder/sjekkliste/kontrollerklæring for utførelse og samsvar for benyttede materialer framlegges. Dersom dette ikke kan fremskaffes anbefales det å følge med på tilstand til våtrommet og tilstøtende bygningsdeler/rom.

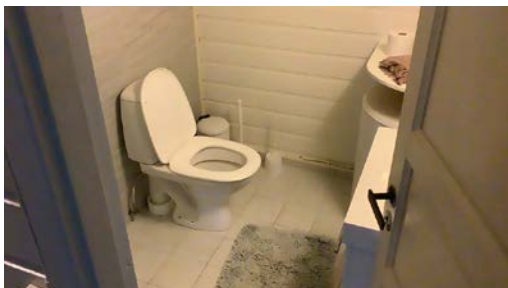
Dør går mot innredning.

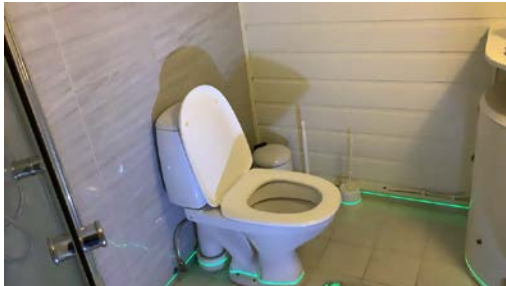
- Det er avvik:
- Det er dør i våtsone.
- Det er uegnet materiale på vegg i våtsone.

Uegnet overflate på vegger.

- Materiale på vegg er ikke beskyttet mot fuktpåkjenning. Plasseringen i våtsone kan føre til fuktskader i konstruksjonen, og forkorte brukstiden til materialet. Tiltak anbefales for å unngå fuktskader.

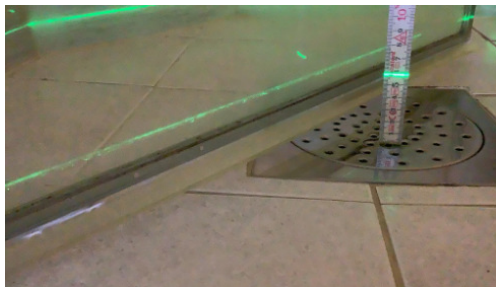
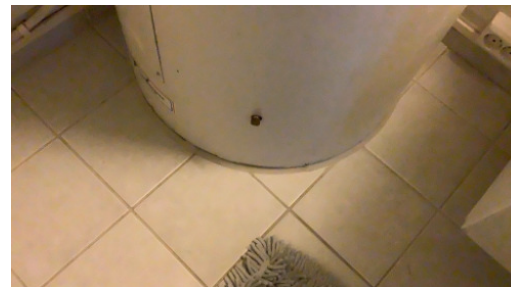
Varmtvannsbereider er silikonet fast mot gulv. Ukjent løsning. Anbefaler videre undersøkelser.

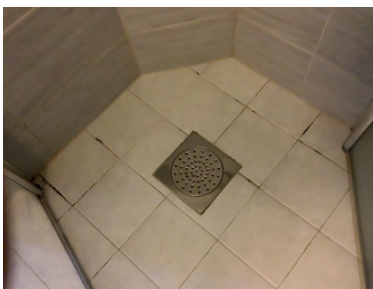
Svertesopp i fuger er registrert.

- Det anbefales å fremskaffe dokumentasjon på utførelse dersom dette er mulig. Dersom dokumentasjon ikke kan fremskaffes vil det ikke kunne verifiseres hvordan utførelsen av våtrommet er gjort.
- Det er ikke behov for strakstiltak i forhold til sluk, men ut fra alder kan skader og funksjonssvikt oppstå. Det er ikke behov for strakstiltak siden våtrommet er i daglig bruk, men ut ifra alder kan skader plutselig oppstå på eldre våtrom.

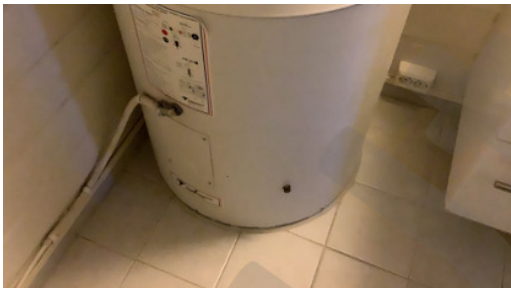
Det er stikkontakt i våtsone.
