Tilstandsrapport

📍 Furulivegen 2, 3650 TINN AUSTBYGD

Gnr. 13, Bnr. 15, Snr. 4

Oppdragsnr: 19974-1192

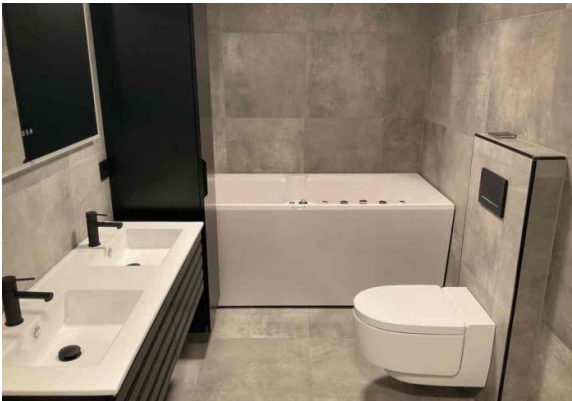
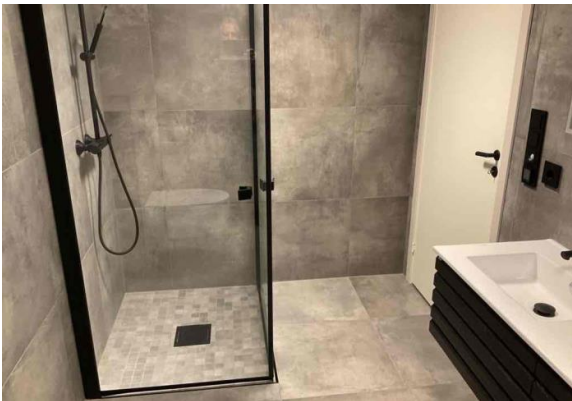
UNDERETASJE > BAD

Det er fliser på vegg og malt plater i taket.

Det er fliser på gulv med elektriske varmekabler.

Det er plastsluk dusjsone og under badekar.

Det er 120 cm baderomsinnredning med formstøpt dobbel vask, 40 cm høyskap, boblebadekar, spyle toalett og dusj på vegg med dusjvegger.

Det er elektrisk styrt vifte.

Det er ikke tatt hull i tilstøtende konstruksjoner siden badet er helt nytt.

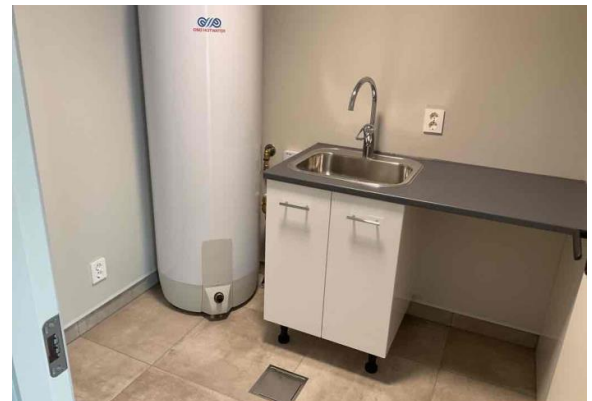
UNDERETASJE > VASKEROM

Det er malt plater på vegg og tak.

Det er fliser på gulv med elektriske varmekabler. Det er målt 6 mm fall til sluk. Membran går opp på dørterskell så det er 2,5 cm fra topp membran til topp sluk..

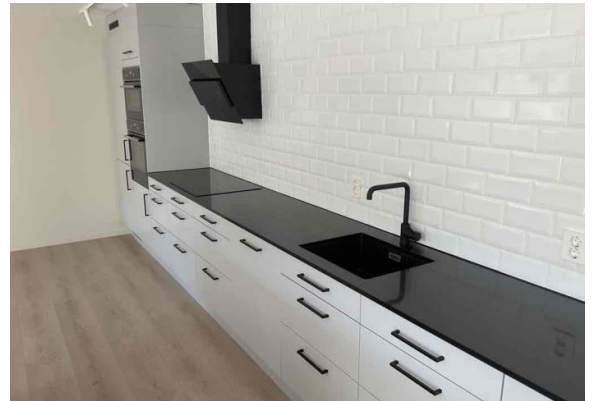
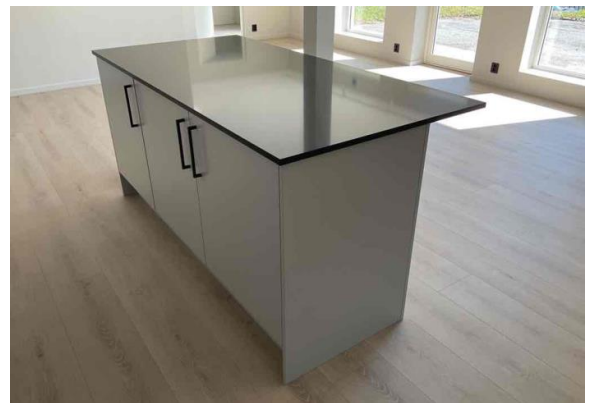
UNDERETASJE > STUE/KJØKKEN

Det er Epoq kjøkken innredning med malte slette fronter, kompositt benkeplate med underlimt sort vask og opplegg til oppvaskmaskin. Det er fliser på vegg over benkeplate. Det er integrert Bosch oppvaskmaskin, Electrolux induksjon plate topp, 2 komfyrer og kjøl/frys.

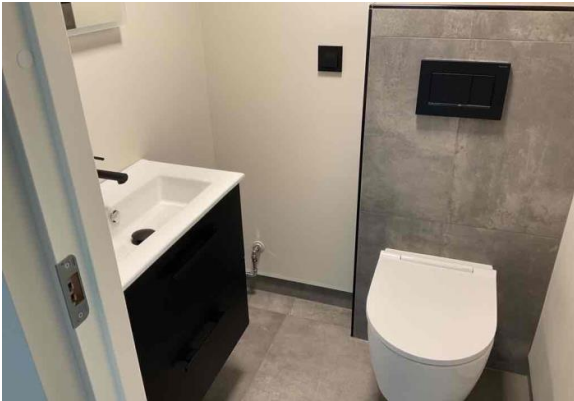
UNDERETASJE > WC

Flis på gulv med oppkant på vegg og malt plater på vegg og inntak. Det er elektriske varmekabler i gulv.
