# Tilstandsrapport

Boligbygg med flere boenheter

Kristian Bakkens veg 14C , 2316 HAMAR

Befaringsdato: 18.03.2026

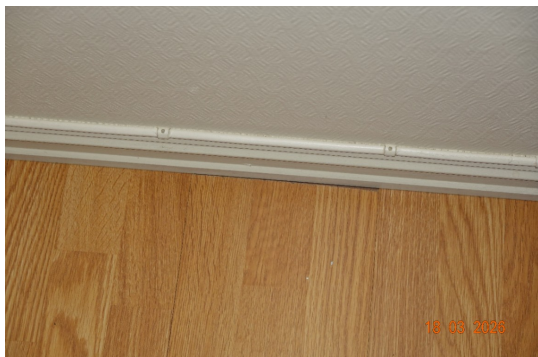
Det er påvist enkelte glipper i laminatgulv i stue/kjøkken.

Laminatgulv er ikke ført under gulvlist i entré/gang. Glippe i overgang. Se bilde.

- Det må foretas tiltak for å lukke avviket.

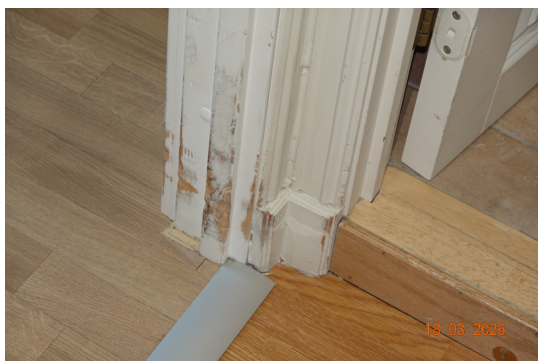
Slitasjepreg på listverk og innerdører.

Noe oppsprekking i panel ved kjøkken. Dårlig festet panel.

Slitasjepreg bør overflatebehandles for ett bedre estetisk uttrykk.  
Panel må skiftes for å lukke avviket.

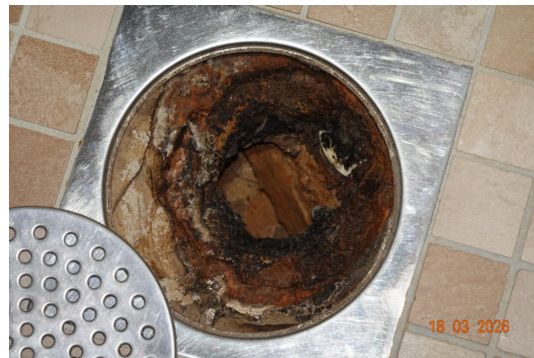
Eldre soilsluk.

Ikke synlig membran og slukmansjett i sluk.

- Mer enn halvparten av forventet brukstid er passert på membranløsningen.

- Mer enn halvparten av forventet brukstid er passert på slukløsningen.
- Rustskader i sluk.

- Eldre sluk av støpejern er ofte utsatt for rust som kan medføre lekkasjer. Eventuelle lekkasjer kan medføre fuktskader på tilliggende konstruksjoner.

- Sluket må sjekkes og rengjøres jevnlig.
