# Tilstandsrapport

Hovedhus

Aremarkveien 1199, 1792 TISTEDAL

Befaringsdato: 04.09.2025

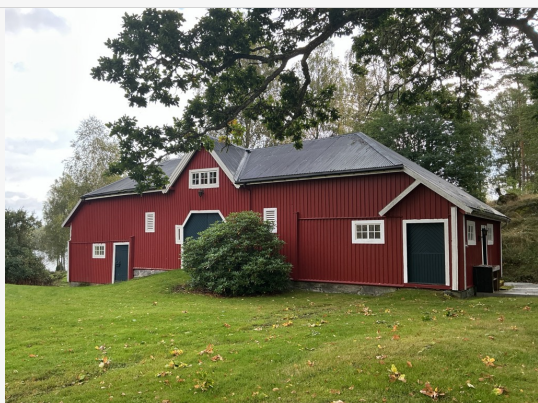
## Låve

Det er åpenbare råte og setningsskader i gammelt fjøsdel.
