# Tilstandsrapport

Enebolig

Lønnavikvegen 50, 7710 SPARBU

Befaringsdato: 21.05.2025

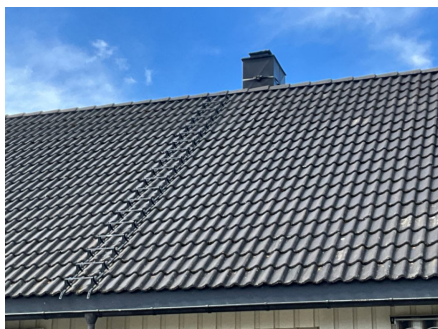
- Det mangler snøfangere på hele eller deler av taket, noe som var krav på byggemeldingstidspunktet.
- Mer enn halvparten av forventet brukstid er passert på renner/nedløp/beslag.
- Det er påvist andre avvik:

Utløsende for TG3 er manglende snøfangere som må etableres for bedre personsikkerhet og oppfylle byggeårets krav.

Manglende snøfangere og jekkestropp rundt pipe.
