# Tilstandsrapport

Boligbygg med flere boenheter

Vetlandsveien 85 A, 0685 OSLO

Befaringsdato: 05.05.2025

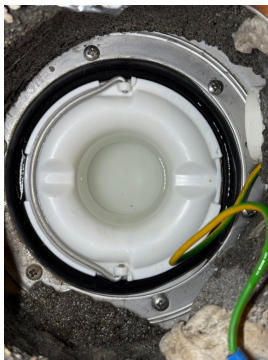
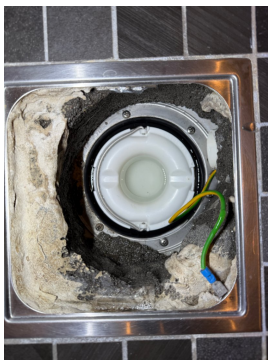
### TG 1 Sluk, membran og tettesjikt

Det er plastsluk med dels synlig banemembran med dokumentert utførelse.

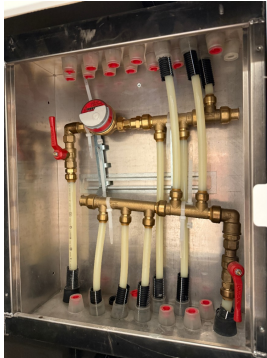
### TG 1 Vannledninger

Innvendige vannledninger er av plast (rør i rør). Det er besiktiget i rørskap.

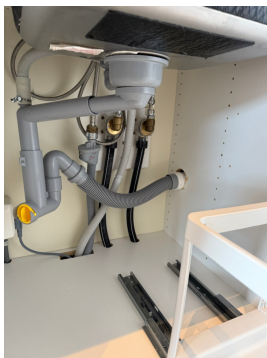
## ! TG 1 Avløpsrør

Avløpsrør av plast, synlig. Mulig støpejern i etasjeskille. Lufting av systemet er ikke besikket kommentert av takstmannen. Det er ikke besikket noe stakeluke i leiligheten, antar at dette er ivaretatt et annet sted i bygget. Det er kun rørene i denne leiligheten som er undersøkt. Ingen skader er observert på synlige rør.

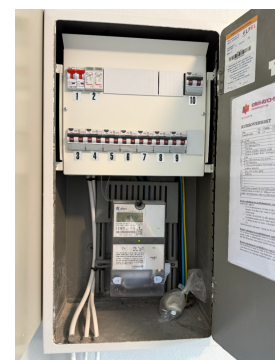
## ! TG 1 Elektrisk anlegg

Automatsikringer.

3. Foreta en helhetsvurdering av det elektriske anlegget, dets alder, allmenne tilstand og fare for liv og helse. Bør det elektriske anlegget ha en utvidet el-kontroll?  
**Nei**
