Tilstandsrapport

Fritidsbolig

Buskeneset 67, 5912 SEIM

Befaringsdato: 06.03.2025

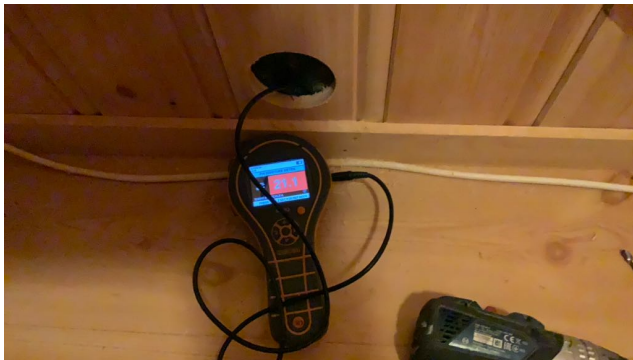
! TG 2 Rom Under Terreng

Store deler av underetasje ligger under utvendig terreng.

- Det er gjennom målinger påvist høyt fuktnivå i trevegger i underetg./kjeller, det er derfor ikke foretatt hulltaking
- Det er høye fuktverdier i bunnrammen for utforet vegg mot grunnmur.

Utforede yttervegger mot mur og betong er en utsatt konstruksjon, med hensyn til fukt og kondensproblemer.

Det ble ikke registrert råteskader, men for høye fuktverdier. Konstruksjon innvendig mot grunnmur må holdes under oppsikt.

- Ytterligere undersøkelser må foretas for å få kartlagt tilstanden og omfanget på eventuelle skader.

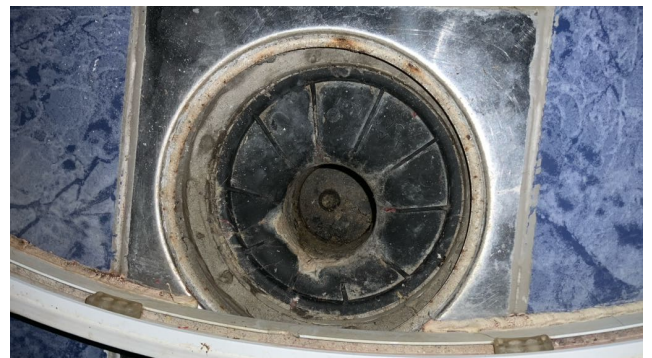
TG 3 Generell

Badet er fra byggeår og er innredet med dusjvegg, servant og møbler. Det er ikke fremlagt dokumentasjon på utførelsen.

Fliser på vegger, panel i himling.
Fliser på gulv. Elektrisk gulvvarme.
Klemring og membran er synlig i plastsluk.

- Våtrommet må oppgraderes for å tåle normal bruk etter dagens krav.

Opprinnelig bad.

Det er for lite fall til sluk.

Det er ikke avtrekk fra badet, kun en ventil i yttervegg og spalteventil i vindu.

Det er ikke behov for umiddelbare tiltak. TG3 på grunn av at det er utført etter krav fra før 1997.

Badet fungerer, men har eldre innredninger og overflater.

- Våtrommet må totalrenoveres. Alle forhold med tettesjikt, våtsone, sluk m.m. må dokumenteres.

Det er ikke behov for umiddelbare tiltak, men rommet må pusses opp for å tilfredsstille dagens krav til våtrom.

Kostnadsestimat: 100 000 - 300 000

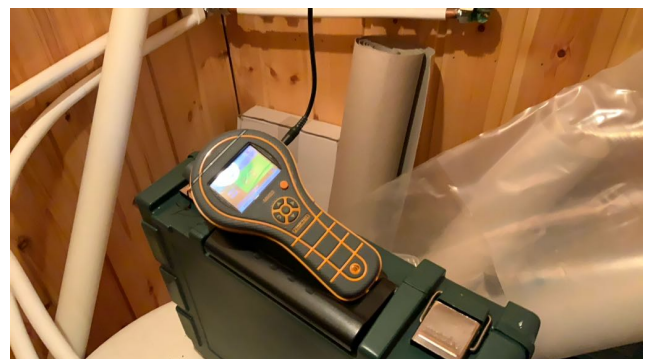
TG 1 Tilliggende konstruksjoner våtrom

Hulltaking er ikke foretatt. Badet er kontrollert fra åpning i himling i bod i underetasje. Det ble ikke registrert unormale fuktverdier.

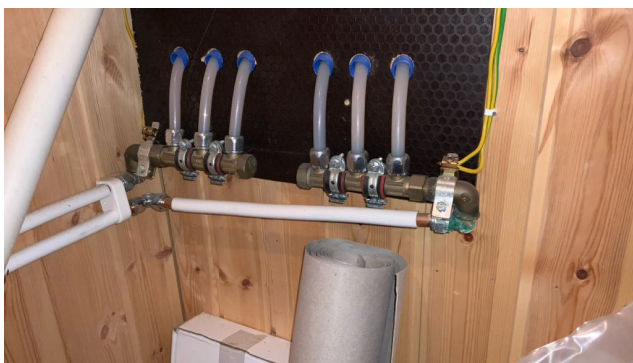
Det ble ikke registrert lekkasjer. Rørfordelerstammer ligger åpen i utvendig bod. Det er sluk i gulv i boden.

- Det er ikke behov for utbedringstiltak siden anlegget fungerer i dag, men ut ifra alder kan skader plutselig oppstå på eldre anlegg.

Det er ikke registrert lekkasjer. Mer enn halvparten av forventet brukstid er oppbrukt.

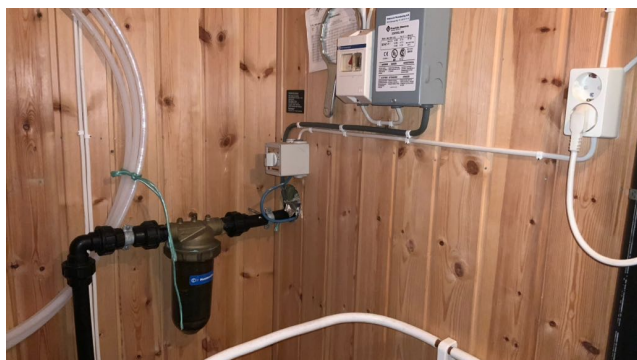
! TG 1 Utvendige vann- og avløpsledninger

Utvendige vann av plast. Varmekabel på vanninntaket.
