# Tilstandsrapport

Fritidsbolig

Ørnestigen 21, 2960 RØN

Befaringsdato: 05.07.2025

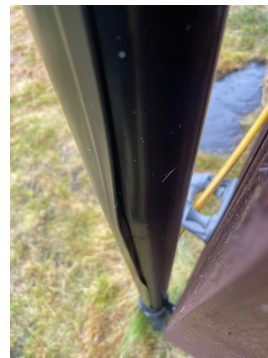
Det er registrert frostsprengte nedløp.

Eksempel på frostsprengt nedløp

Umiddelbare tiltak er ikke nødvendig, men frostsprengte nedløp må holdes under oppsikt, og tiltak må vurderes om tilstanden forverres.

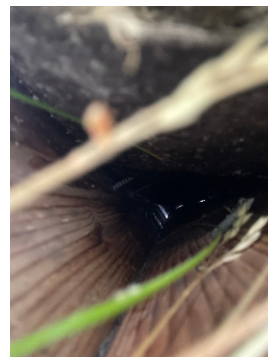
Stikkprøver viser manglende musesperre

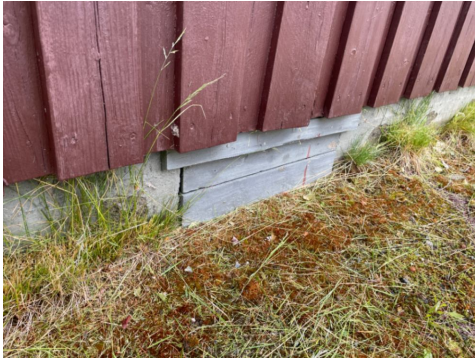
Værslitt/oppsprukket kledning i nedkant.

- Andre tiltak:
- Uten tilstrekkelig lufting bak bordkledningen kan fuktighet som trenger inn bak bordene eller gjennom veggene innenfra ikke tørke opp. Dette skaper ideelle forhold for råtesopp og muggvekst.
- Lokal utbedring/utskiftning bør utføres.

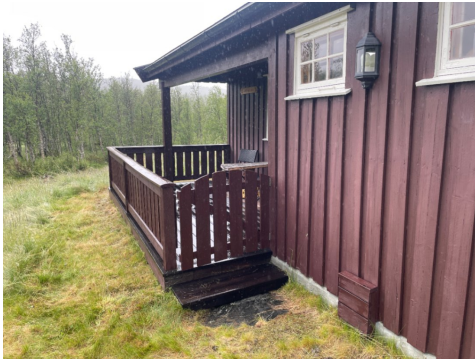
værslitt overflatebehandling på kledning

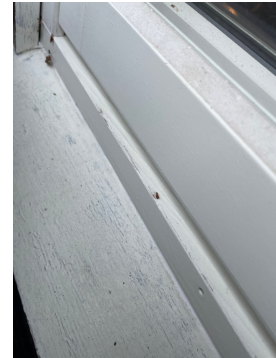
- Karmene i vinduer er slitte og det er sprekker i trevirket.

Værslitt/oppsprukket overflatebehandling.

Det må påregnes noe vedlikehold utvendig

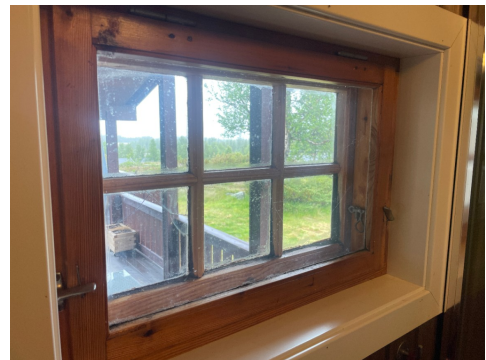
- Det er påvist noen glassruter som er punktert eller sprukne.
- Det er påvist tegn på innvendig kondensering av enkelte vindusglass.
- Karmene i vinduer er slitte og det er sprekker i trevirket.

Tegn på kondensering i ytterdel.

- Det må påregnes noe vedlikehold og at enkelte vinduer må skiftes ut.
- Vinduer med punkterte/sprukne glass må påregnes skiftes ut, enten hele vinduet eller kun selve glassene.

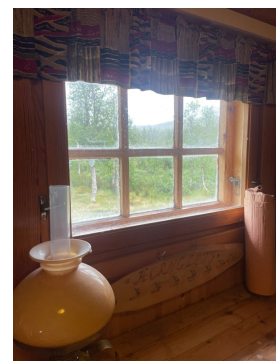
Sprekker i glass

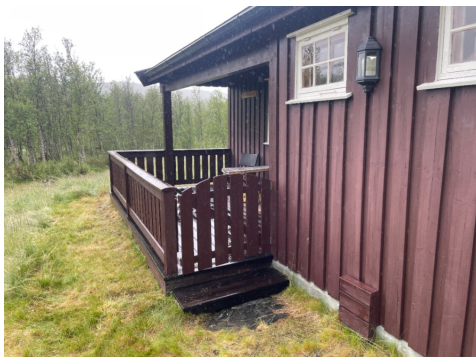
Værslitt/oppsprukket trerammer/kitt utvendig

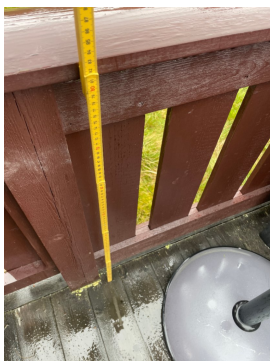
Terrasse oppbygd på punktfundament, trebjelkelag, terrassebord av kebony og rekkverk i trekonstruksjon. Rekkverkshøyden er målt til 83 cm, som avviker mot krav i Tek 10, hvor kravet er 0,9 meter. Høyden avviker mot dagens krav av 100 cm - jmf. Tek 17.

Det er målt for lav rekkverkshøyde.

- Lokal utbedring/utskiftning bør utføres.
- Rekkverkshøyde må endres for å tilfredsstille krav på byggemeldingstidspunktet.

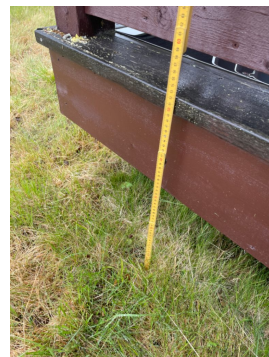
Nivåforskjell over 0,5 meter og derfor krav til rekkverk

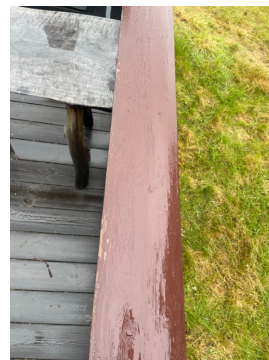
Synlig værslittasje/oppsprukket overflatebehandling.

Det må påregnes vedlikehold av overflater.

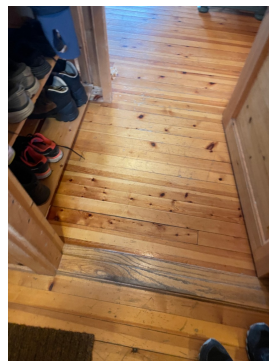
Stedvis sår/hakk utover normal slitasje.

Overflater fungerer med registrerte avvik.

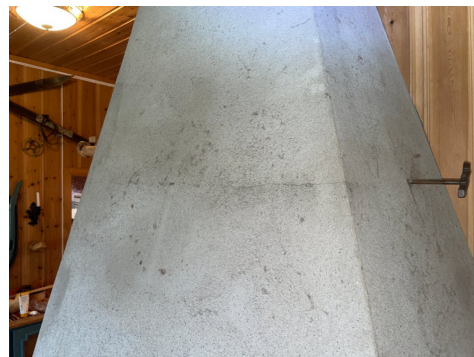
- Det er påvist riss i overflate.
- Mer enn halvparten av forventet brukstid er passert på pipe.

enkelte riss i overflate på peis.

Lokal utbedring kan utføres på overflater.

Overvåk tilstand jevnlig. Pipeløp vil b.la. bli kontrollert ca. hvert 4 år av kommunen.

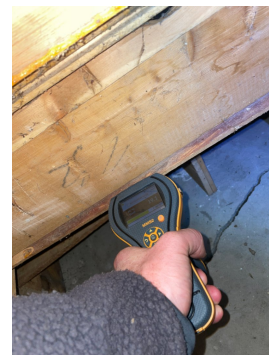
Bygningen har krypkjeller under trebjelkelag og stubbegulv. Kryperom er besiktiget fra luke i mur og luke på kjøkken. Ved måling etter fukt måles 20 vektprosent fukt i trebjelke under luke på kjøkken.

- Det er ikke adkomst til deler av krypkjelleren. Krypkjeller er kun vurdert i tilgjengelige deler. Krypkjeller regnes for å være en risikokonstruksjon som er utsatt for fukt- og råteskader i bunnsvill, trebjelkelaget og andre tilstøtende konstruksjoner, på grunn av fuktighet fra grunnen og kondensering ved temperaturforskjeller. Selv om det ikke er avdekket tegn på skader, betyr ikke dette nødvendigvis at det ikke foreligger skader i eller i forbindelse med krypkjelleren.
- Det er stedvis påvist fuktnivå som tilsier at konstruksjonen kan ha fuktskader.
- Det er begrenset ventilerings/luftgjennomstrømning i krypkjeller.
- Det er manglende fuktsperre på bakken.
- Det er registrert symptom på aktivitet fra skadedyr.
- Krypkjeller har en uavklart situasjon, konstruksjon med skadepotensiale

Det måles fukt i treverk over anbefalte verdier. Fuktigheten har potensiale for ytterligere skadevirkning.

- Ytterligere undersøkelser må foretas for å få kartlagt tilstanden og omfanget på eventuelle skader.
- Bedre ventilerings må etableres.
- Fuktsperre på bakken bør etableres.
- Vær oppmerksom på denne risikoen, overvåk tilstanden og undersøk dette nærmere, helst med hjelp av en fagkyndig.
- Andre tiltak:

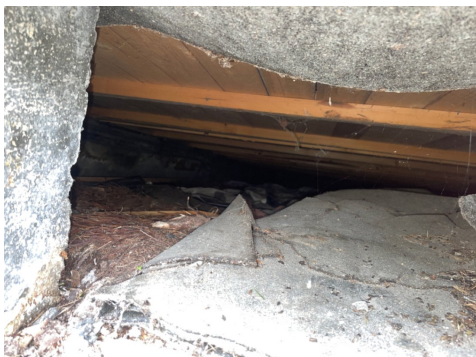
Det er ikke registrert fuktsperre mot grunn.

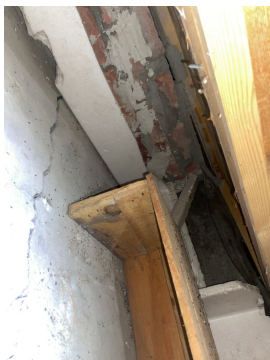
Synlig ekskrementer fra mus i kryperom under kjøkken

Konstruksjonene må sikres mot skadedyr.

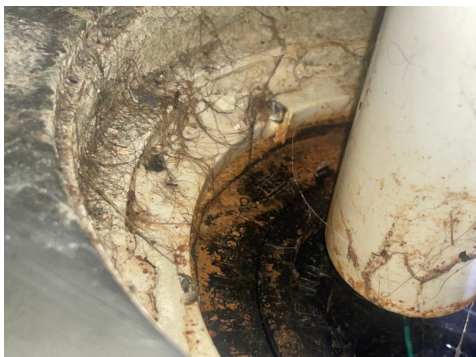
Sluk under dusj med synlig slukmansjett under klemring

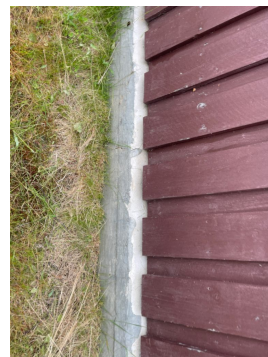
- Det er registrert skråriss som er symptom på setninger.
- Grunnmuren har sprekkdannelser.
- Det er registrert sprekker/deformasjoner som gir grunn til å overvåke konstruksjonen.
- Grunnmuren har setningsskader.

Sprekk i mur

Kostnadsestimat er satt for utbedring av setninger. Tiltak må sees i sammenheng med tiltak lagt under kontrollpunkt 'etasjeskille'
