# Tilstandsrapport

Fritidsbolig

Kvinnhovden 66 , 5600 NORHEIMSUND

Oppdragsnr.: 20932-3059

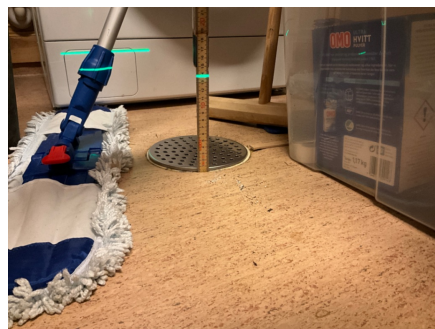
### HOVEDETASJE > VASKEROM (6,8 M<sup>2</sup>)

- Eldre belegg svekkes naturlig over tid, noe som kan medføre redusert tettefunksjon og øke risikoen for utettheter og fuktskader på sikt.

- Sluket må sjekkes og rengjøres jevnlig.
- Overvåk tilstanden jevnlig. For å få tilstandsgrad 0 eller 1 må slukløsningen skiftes ut og sannsynligvis må også membransjiktet skiftes/utbedres. Det er imidlertid vanskelig å si noe om tidspunktet for når dette er nødvendig.
- Eldre sluk av plast er ofte utsatt for lekkasjer og særlig i overganger. Eventuelle lekkasjer kan medføre fuktskader på tilliggende konstruksjoner.

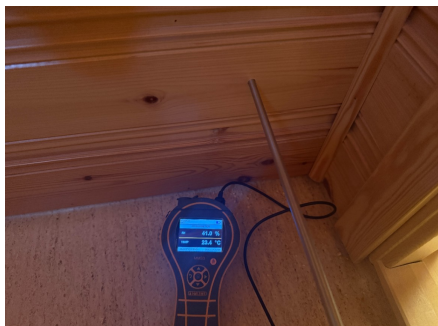
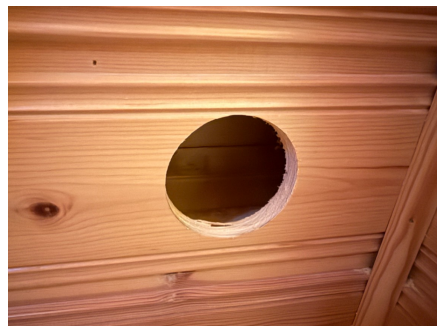
## HOVEDETASJE > BAD (5,1 M<sup>2</sup>)

- Det er påvist andre avvik:
- Ikke-fuktbestandige materialer og vindu i dusjsone.

- Andre tiltak:
- Det vurderes ikke for å være behov for tiltak såfremt det benyttes dusjvegger. Det bør velges andre materialer ved en fremtidig oppgradering av rommet.

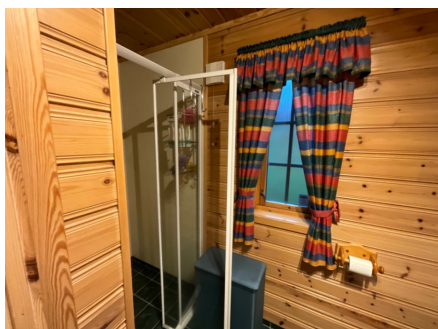
## HOVEDETASJE > BAD (5,1 M<sup>2</sup>)

- Det er påvist avvik i fallforhold til sluk i forhold til krav i forskrift på byggetidspunktet.

- Riss i fuger.

- Vær oppmerksom ved bruk. For å få tilstandsgrad 0 eller 1 må gulvet bygges om, for å få riktig fall til sluk. Det vil imidlertid sjelden være økonomisk rasjonelt som et enkeltstående tiltak. Ved en eventuell renovering, påse at våtrommet bygges med riktig fall til sluk.

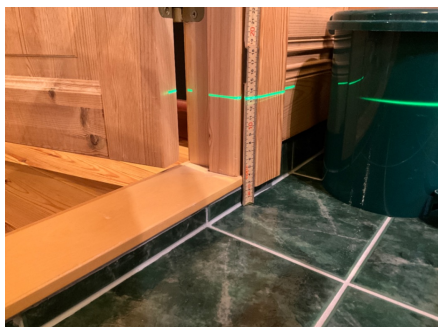
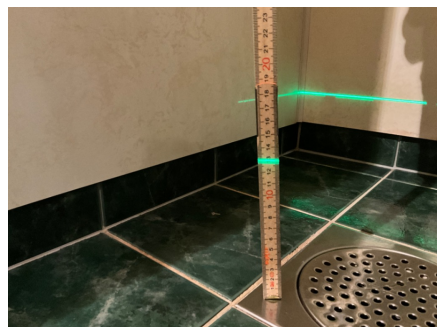
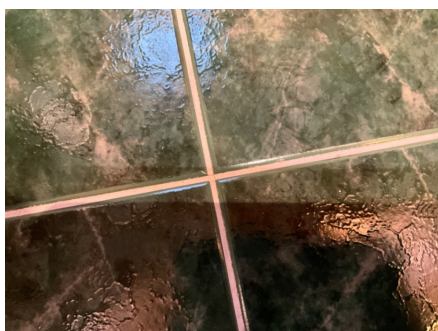
## HOVEDETASJE > BAD (5,1 M<sup>2</sup>)

- Eldre sluk av plast er ofte utsatt for lekkasjer og særlig i overganger. Eventuelle lekkasjer kan medføre fuktskader på tilliggende konstruksjoner.

- Det anbefales å installere et dusjkabinett for å spare overflater for belastning med fritt vann, for noe lengre brukstid. Sluk bør kontrolleres jevnlig. For å oppnå bedre tilstandsgrad (TG 0/TG 1) må det påregnes oppgradering.
- Eldre belegget svekkes naturlig over tid, noe som kan medføre redusert tettefunksjon og øke risikoen for utettheter og fuktskader på sikt.

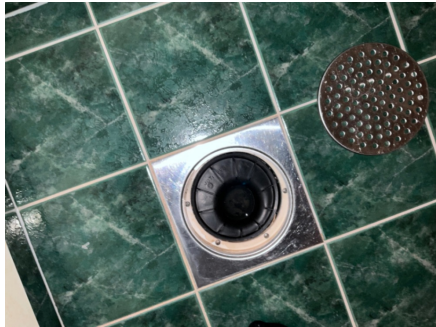
## HOVEDETASJE > BAD (5,1 M²)

- Det er påvist andre avvik:
- Spalte under dør er under anbefalt 10 mm. Avtrekk i vegg vil ha noe begrenset effekt når tilluft blir begrenset.

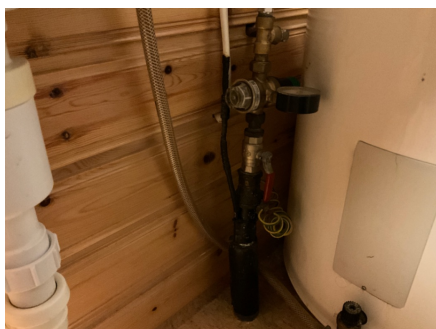
## TG 2 Avløpsrør

Synlige avløpsrør av plast.

• Det er ikke behov for umiddelbare utbedringer, men anlegget bør overvåkes jevnlig. På grunn av alder bør man planlegge for utskifting av røropplegget i forbindelse med fremtidig modernisering av våtrom eller kjøkken. Med økt alder stiger øker risikoen for plutselige lekkasjer. Slike skader kan oppstå uten forvarsel og medføre følgeskader på boligen.
