Kvinnhovden 66, 5600 NORHEIMSUND

**Lekker familiehytte med gode  
kvaliteter | 3 soverom +  
sengeplasser på loft | Nær  
alpinsentre | Jacuzzi | Tak fra 2020**

# Tilstandsrapport

Befaringsdato: 17.12.2025

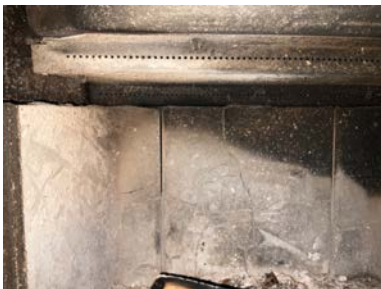
- Det er påvist andre avvik:
- Sprekker i ildfast stein inne i ovnen.

- Andre tiltak:
- Ildfast stein må skiftes for å lukke avviket.

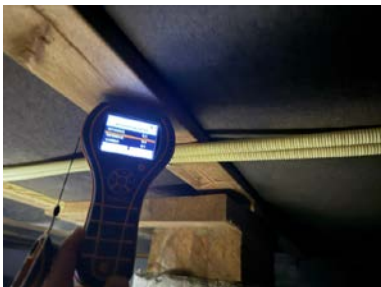
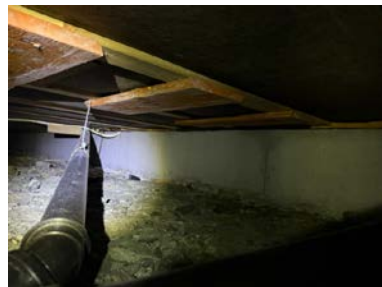
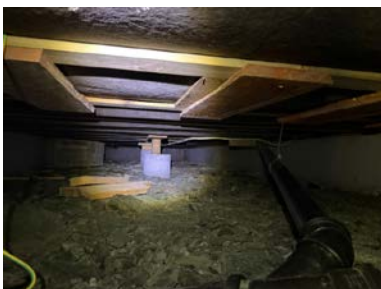
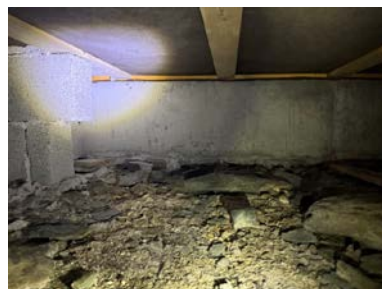
## ! TG 2 Kryp Kjeller

- Fuktig miljø i konstruksjonen, trolig fra diffusjon, kondens eller direkte innsig.
- Det er manglende dampspærre på bakken. Dette gir risiko for fuktopptrekk og forhøyet luftfuktighet.
- Det er observert edderkoppkokonger. Dette indikerer stillestående, fuktig luft og lav sirkulasjon.

- Det bør foretas tiltak for å redusere fuktighet i krypkjeller.
- Det anbefales å montere dampspærre (plastfolie) over hele grunnen med overlapp og tetting mot vegger. Fest eventuelt med stein/pukk. Alternativt kan en etablere vintermatter eller isolasjonsplater på bakken. Dette isolerer mot kunde fra grunnen, reduserer faren for sommerkondens og fungerer samtidig som dampspærre.

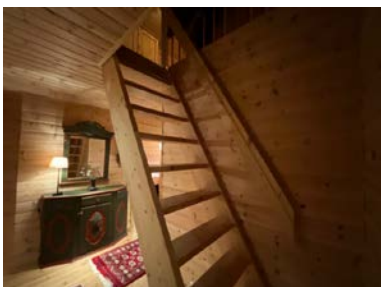
## TG 3 Innvendige trapper

Åpen furutrapp med håndløper på en side,

- Rekkverk må monteres for å lukke avviket.

Kostnadsestimat: Under 20 000

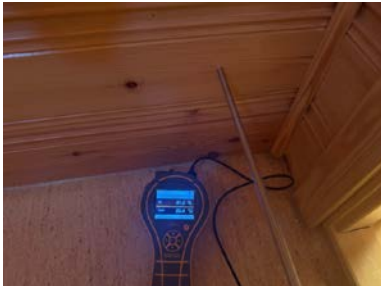
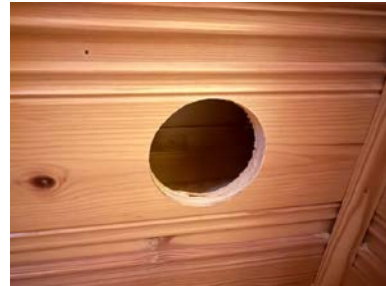
- Det er påvist andre avvik:
- Ikke-fuktbestandige materialer og vindu i dusjsone.

- Det er påvist avvik i fallforhold til sluk i forhold til krav i forskrift på byggetidspunktet.
- Riss i fuger.

- Overvåk tilstanden jevnlig. For å få tilstandsgrad 0 eller 1 må slukløsningen skiftes ut og sannsynligvis må også membransjiktet skiftes/utbedres. Det er imidlertid vanskelig å si noe om tidspunktet for når dette er nødvendig.
- Eldre sluk av plast er ofte utsatt for lekkasjer og særlig i overganger. Eventuelle lekkasjer kan medføre fuktskader på tiliggende konstruksjoner.
- Det anbefales å installere et dusjkabinett for å spare overflater for belastning med fritt vann, for noe lengre brukstid. Sluk bør kontrolleres jevnlig. For å oppnå bedre tilstandsgrad (TG 0/TG 1) må det påregnes oppgradering.
- Eldre belegget svekkes naturlig over tid, noe som kan medføre redusert tettefunksjon og øke risikoen for utettheter og fuktskader på sikt.

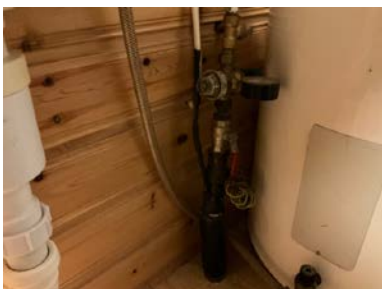
## TG 2 Avløpsrør

Synlige avløpsrør av plast.

- Det er ikke behov for umiddelbare utbedringer, men anlegget bør overvåkes jevnlig. På grunn av alder bør man planlegge for utskifting av røropplegget i forbindelse med fremtidig modernisering av våtrom eller kjøkken. Med økt alder stiger øker risikoen for plutselige lekkasjer. Slike skader kan oppstå uten forvarsel og medføre følgeskader på boligen.
- Ventilen bør kontrolleres med jevne mellomrom. Ved tegn til lukt eller dårlig funksjon, kan det være aktuelt å etablere lufting over tak.
