# Madlastokken 6 C 4042 HAFRSFJORD

## Tilstandsrapport Eierskifte

Boligtype: Selveierleilighet (i blokk)

Byggeår: 2005

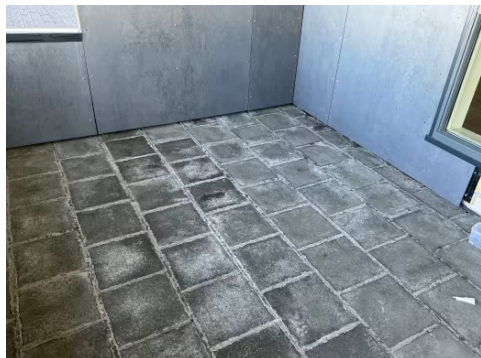
### 6.1 Balkong, terrasse, platting

TG-2

Innfesting er skjult i konstruksjon og er ikke tilgjengelig for kontroll.  
Balkong er dekket med betong-heller og opp-kant mot vegg og dør er ikke tilgjengelig for kontroll.  
Fall lot seg ikke kontrollere.

Taktekking av papp eller lignende produkt. Ikke undersøkt pga tilkomst.  
Vurderes på bakgrunn av alder.

Merknader: Ovennevnte vurderingspunkter er undersøkt uten at det er funnet nevneverdige avvik i forhold til det som kan forventes ut ifra alderen. Tekking har en forventet levetid på 10 - 25 år.  
Utvendige beslag 15 - 35 år.

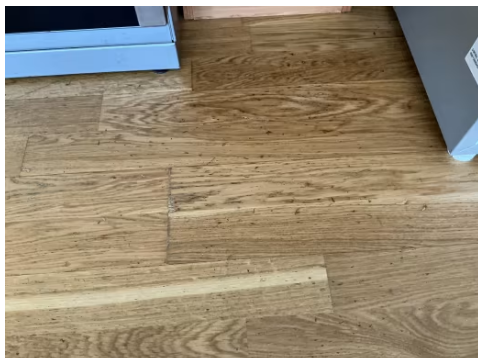
## 6.3 Etasjeskille og gulv på grunn

Parkett er noe slitt enkelte streder.

| <p>Ved enkel nivellering er det registrert en høydeforskjell på 1, 2 cm. Stedvis noe knirk. Det ble ikke avdekket vesentlige skjevheter som kan ha konstruksjonsmessige negative konsekvenser.</p> <p>Ihht NS3600 «Teknisk tilstandsanalyse ved omsetning av boliger» skal minst to relevante rom i hver etasje kontrolleres. Det foretas en kontroll ca hver 2 m på 5 forskjellige steder. Tilstandsgrad for ulike avvik/ høydeforskjeller er definert i standarden. Målt avvik skal angis ved TG-2 og TG-3. Lokalt avvik 10 - 20 mm eller totalt avvik 15 - 30 mm gir TG 2. Lokalt avvik &gt; 20 mm eller totalt avvik &gt; 30 mm gir TG 3. Avvikene er likevel nødvendigvis ikke unaturlig for ulike boliger som vurderes, avhengig av alder, type etasjeskiller etc.</p> | |

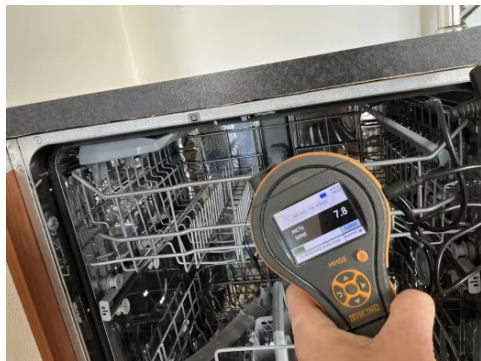
## 6.4 Kjøkken

Noe svelling på benkeplate over oppvaskmaskin TG 2. Ved fukt-søk er det ikke registrert unormale verdier. Kjøkken fremstår ellers med normal slitasje.

Avtrekk fungerer med enkel test. Avtrekk har normal funksjon idag. Kjøkken-avtrekk har en forventet levetid på ca 25 år. TG 2 settes med bakgrunn av at garantitid er overgått (5 år).

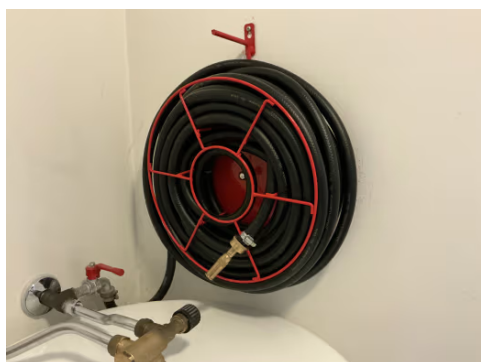
Hus-brannslange er installert i bod.

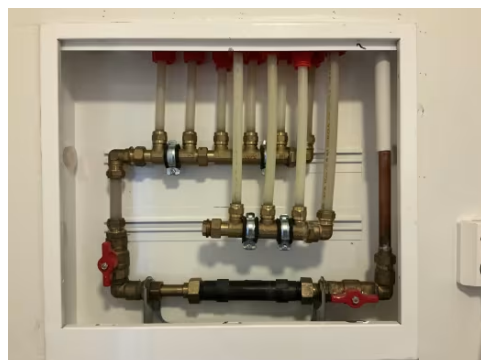
## 6.7 Vannledninger

Rør-fordeling er ikke merket.

På generelt grunnlag anbefales det å etablere/montere automatisk stoppe-ventil på vannledninger.

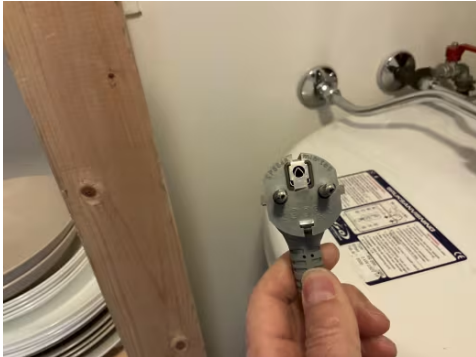
## 6.9 Varmtvannsbereder

Bereder er plassert i tørt rom, overtrykk-ventil er tilkoblet avløp.  
Teknisk levetid bereder i rustfritt stål 15 - 30 år. Anbefalt brukstid 20 år.

En utskifting av bereder som følge av oppnådd alder/over 20 år, er påregnelig i tiden som kommer.

Varmtvannsberedere med effekt på 1500 W eller mer må være fast tilkoblet det elektriske anlegget. Det er ikke lenger tillatt å koble disse til vanlig stikkontakt. For beredere installert før 2010 og tilkoblet gjennom stikkontakt, er det ikke pålagt å bygge om anlegget, men det anbefales å gå over til fast tilkobling.

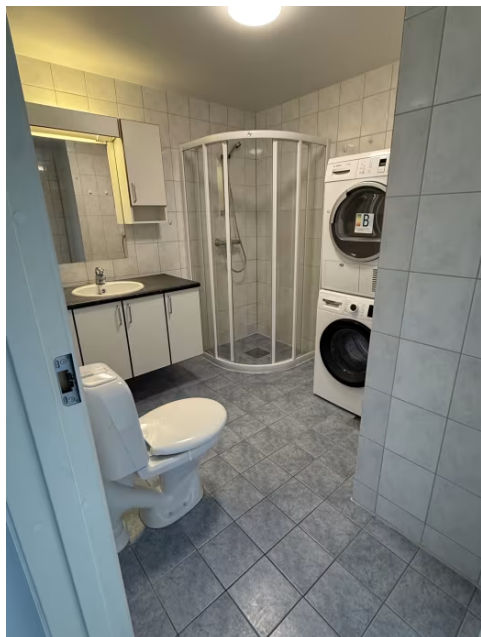
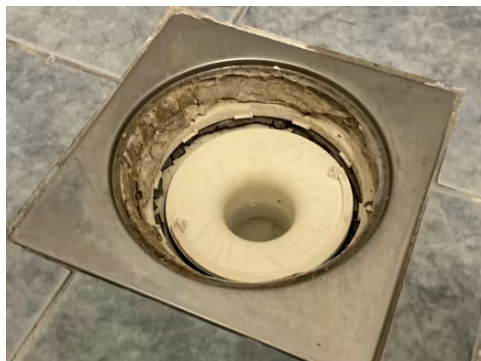
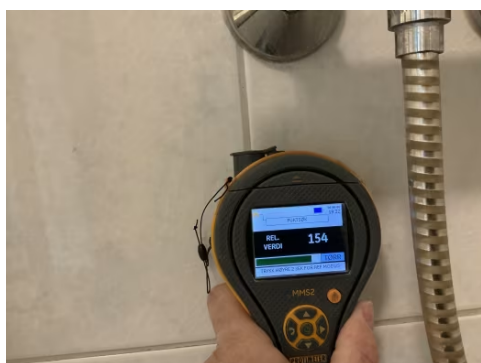
## 6.11 Våtrom: Bad/vaskerom.

TG-2

TG 2 overflater på grunn av blant annet. Registrert fall til sluk tilfredsstillende ikke anbefalte løsninger, men vurderes å være tilstrekkelig da vann ledes til sluk. Det er 2 sluker i gulv. Bom (hulrom under) i noen fliser og skader på flis.

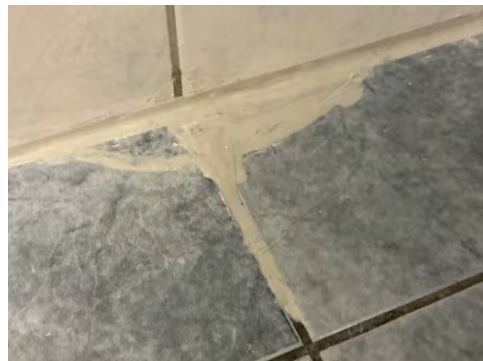
Skade på flis er dekket med silicon.

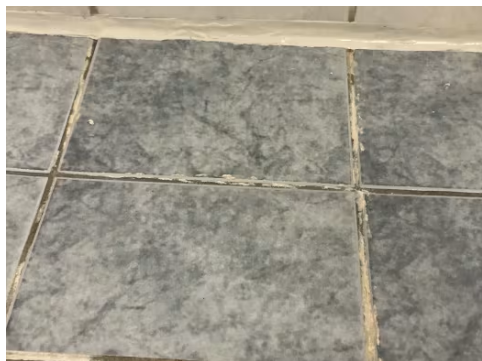
Noe kalk-utslag på fuger.
