# Tilstandsrapport

Enebolig

Molundvegen 48, 2390 MOELV

Befaringsdato: 09.08.2024

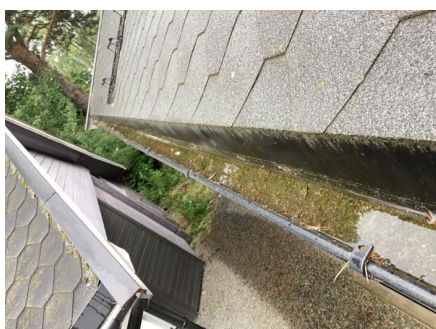
## TG 1 Nedløp og beslag

Utvendige beslag og takrenner/nedløp i metall. Vindski og toppbord i tre.

Anbefaler og rengjøre takrenner.

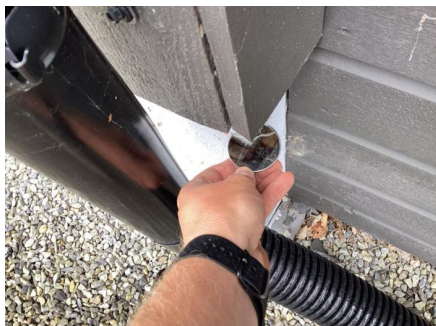
Det er observert åpninger i utvendig komplettering som øker risikoen for at mus kan komme inn.

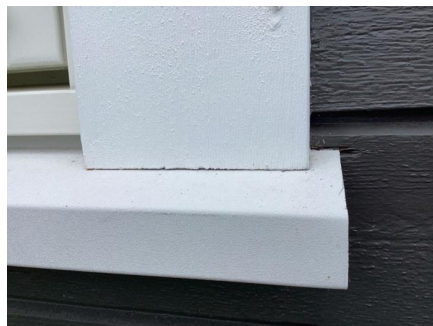
Eksakt tilstand kan ikke sjekkes uten bygningsmessige inngrep. Eldre trevegger kan erfaringsmessig ha skjulte skader, spesielt over grunnmuren og under vinduer. Kledning er ikke luftet. Kledning bærer preg av slitasje. Deler av bygningsdelen er skjult, har en alder som øker sannsynligheten for skjulte feil og har brukt opp mye av sin forventede brukstid. Tilstandsgrad gitt pga. nevnte forhold.

Kledning er ført ned på vannbrett, risiko for fuktopptrekk.

Manglende lufting gir økt risiko for fuktskader i konstruksjonen. Det kan utføres lokale tiltak som forlenger brukstiden av ytterveggen/kledningen, dette må vurderes opp mot ønsket tilstand og hvilken langsiktige planer man har for boligen. For å gjøre en bedre vurdering bør man åpne konstruksjon for å se hva som skjuler seg bak synlige forhold. Jeg anbefaler ytterligere undersøkelser.

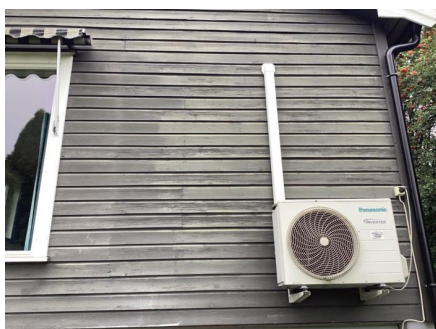
Behov for vedlikehold.

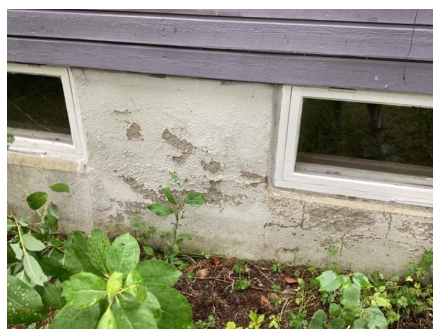
Avskalling/flassing på grunnmur.

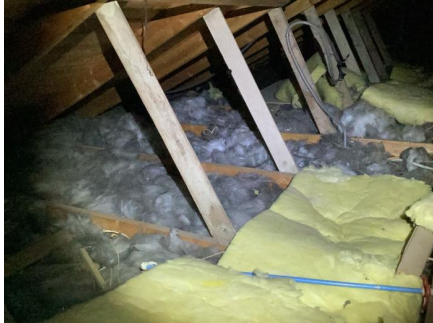
Tilgjengelige deler av takkonstruksjon er delvis inispisert fra gangbart gulv og lyst med lommelykt. Dårlig/begrenset lufting og luftlekkasjer kan erfaringsmessig gi kondensskader og isdannelse på den kalde årstida. Spiker stikker gjennom undertak enkelte steder. Spor av mus registrert, ukjent omfang. Synlige fuktmerker. Det er usikkert om fuktmerker skyldes eldre eller nyere vanngjennomtrengning. Tilgjengelige merker var tørre på befaringen. Deler av bygningsdelen er skjult, har en alder som øker sannsynligheten for skjulte feil og har brukt opp mye av sin forventede brukstid. Tilstandsgrad gitt pga. nevnte forhold.

Isolasjon dekker delvis lufting mot raft.

Behov for vedlikehold, oppgraderinger og utbedringer. Taket bør inspiseres hver vår og høst for å kontrollere tilstanden og vurdere tiltak. For å lette arbeidet med tilsyn bør man etablere en trygg og lettvinnt adgang til takkonstruksjon. Ved årlig tilsyn kan man oppdage skader eller andre forhold som gjør det nødvendig med mer omfattende undersøkelser. Manglende vedlikehold kan skape problemer og følgeskader som oppdemning av vann og lekkasjer fra åpninger ved beslag. Feil vedlikehold kan medføre kortere levetid eller omfattende skader, for eksempel lekkasjer på taket. Jeg anbefaler ytterligere undersøkelser.

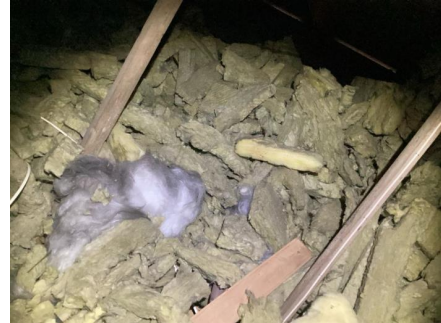
Isolering på loft er ujevn.

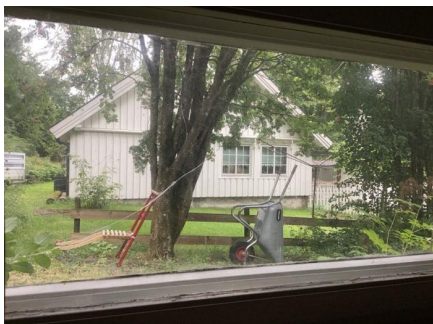
Sprukket kjellervindu. Dette forholdet utgjør tilstandsgrad 2.

- Vinduer med punkterte/sprukne glass må påregnes skiftes ut, enten hele vinduet eller kun selve glassene.

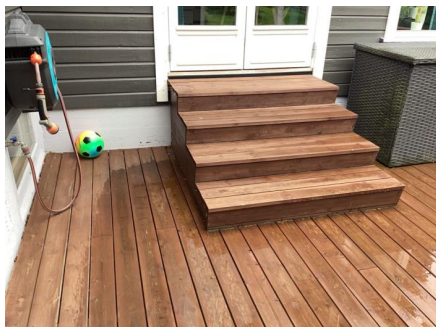
Dette forholdet utgjør tilstandsgrad 3.

- Rekkverk må monteres for å lukke avviket.

**Kostnadsestimat: Under 10 000**

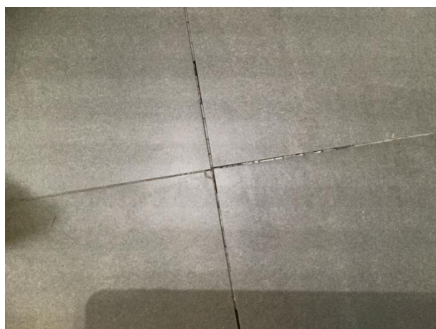
Sprukne flisfuger i entre.

Gjenstående arbeid må ferdigstilles for å lukke avviket.

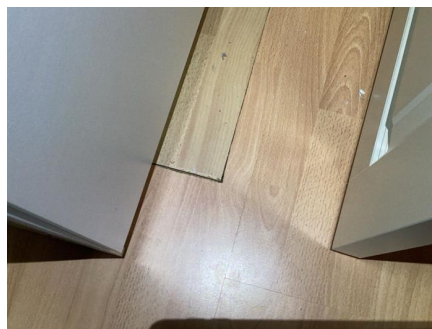
Ufagmessig utførelse på laminatgulv på et soverom.

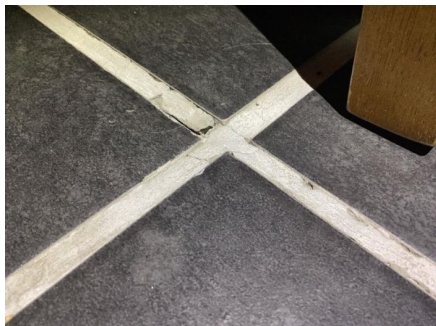
Sprukket flisfuge ved ildsted.

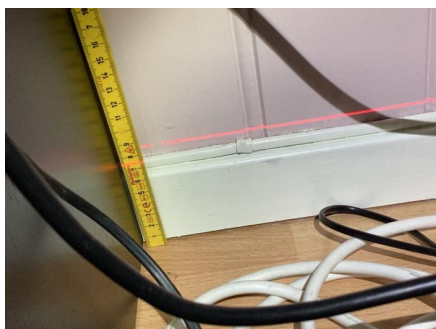
- Målt høydeforskjell på over 30 mm gjennom hele rommet. Tilstandsgrad 3 gis med bakgrunn i standardens krav til godkjente måleavvik.

Erfaringsmessig kan eldre etasjeskiller ha skjulte skader, spesielt over grunnmur og det gjøres oppmerksom på risikoen. Deler av bygningsdelen er skjult, har en alder som øker sannsynligheten for skjulte feil og har brukt opp mye av sin forventede brukstid. Skjevheter må sees i sammenheng med "grunnmur og fundamenter". Tilstandsgrad gis pga. nevnte forhold.

Helningsavvik på 34 mm ble målt på kontor/soverom i 1. etasje.

Kostnadsestimatet i denne rapporten er kun estimert ut fra hva en ytterligere kontroll kan koste. Det må påregnes høyere kostnader til evt. utbedringer.

**Kostnadsestimat: 10 000 - 50 000**

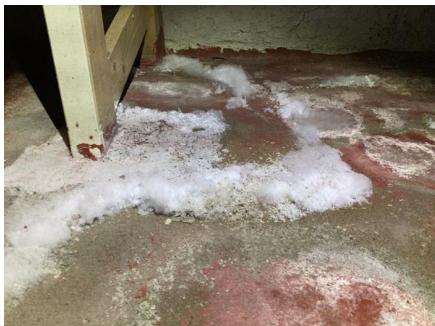
- Det er påvist indikasjoner på noe fuktgjennomtrenging i kjellergulv.
- Det er påvist indikasjoner på noe fuktgjennomtrenging inn i kjellermur.
- Det er påvist synlige fukt/råteskader i treverk i underetg./kjeller, hulltaking er derfor ikke nødvendig

Rom under terreng egner seg ikke for innredning med dagens tilstand. Påvist forhøyede fuktindikasjoner i overflater på betonggulv som er mer eller mindre vanlig på eldre gulv uten fuktspærre og samtidig kan ha en sammenheng med sviktende drenering. Fuktopptrekk via fundament og gulv må påregnes på eldre kjellere/underetasjer selv om fuktsikring utbedres. Oppforet gulv og utforede vegger under terreng er å betrakte som en risikokonstruksjon, det vil si en konstruksjon som erfaring viser at har høy skadefrekvens. Hulltaking er unnlatt fordi avvik med sannsynlighet for fuktskade allerede er påvist på annen måte. Rommene er i stedet fuktkontrollert med egnet verktøy. Dette punktet må ses i sammenheng med "drenering, grunnmur og fundamenter". Tilstandsgrad gitt pga. nevnte forhold.

Saltutslag på gulv.

- Det anbefales at alt treverk i kjeller fjernes og at kjelleren har mest mulig åpne murkonstruksjoner med god utlufting.
- Det må foretas tiltak for å utbedre årsak til fukt-/råteskadene samt utbedre råteskadene

**Kostnadsestimat: 50 000 - 100 000**

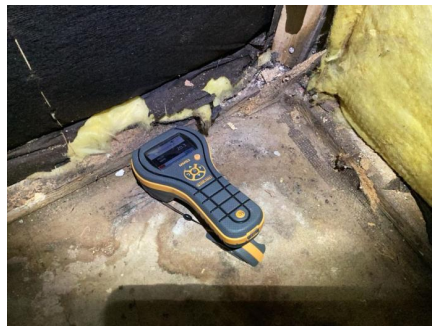
Fuktmåling ble foretatt, jeg målte skadelig fukt.

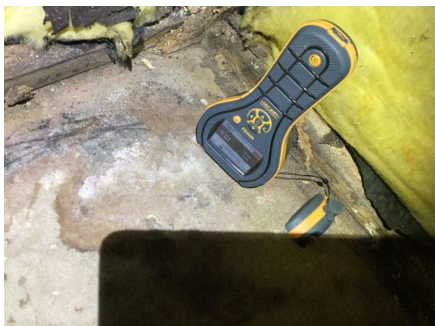
Fuktmåling ble foretatt, jeg målte skadelig fukt i oppforet gulv.

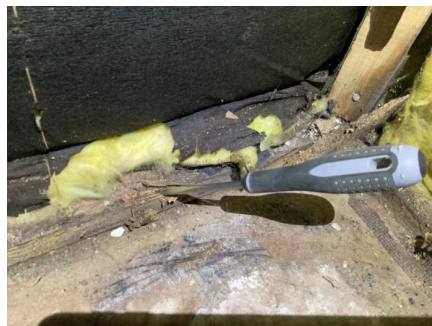
Råte observert i utforet vegg.

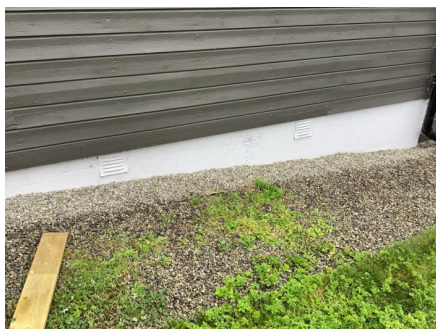
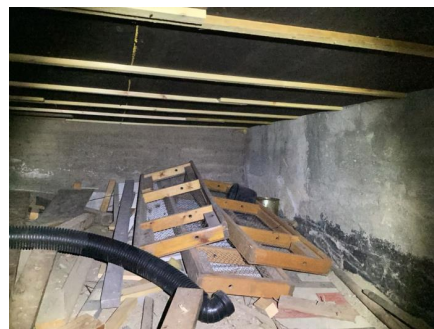
Krypekjeller er en risikokonstruksjon, det vil si en konstruksjon som erfaringsmessig har høy skadefrekvens. Krypekjeller under tilbygd stue ble besiktiget innvendig med stikktagninger. Krypekjeller under entre/kontor/soverom mot vest ble ikke besiktiget innvendig da det ikke er noe inspeksjonsmulighet. Klima i krypekjellere kan variere med årstidene og det anbefales å kontrollere krypekjelleren jevnlig for å følge med tilstanden på konstruksjonene. Deler av bygningsdelen er skjult, har en alder som øker sannsynligheten for skjulte feil og har brukt opp mye av sin forventede brukstid. Tilstandsgrad gis pga. nevnte forhold.

Ingen inspeksjonsmulighet av krypekjeller mot vest. Kun enkelte lufteventiler i mur. Oversiktsbilde av krypekjeller under tilbygd stue.

Jeg anbefaler ytterligere undersøkelser. Det bør etableres inspeksjonsmulighet av krypekjeller mot vest. Det anbefales å legge plastfolie mot grunnen. Rydd grunnen i kryperommet for alt organisk avfall og avrett om nødvendig med f.eks. sand eller grus. Dekk den deretter med plastfolie. Plastfolien legges ut for å hindre avdunsting fra grunnen. Der grunnen i kryperommet ligger under utvendig terreng, bør avrettingen sørge for at det blir fall mot ringmur eller mot en sentralt plassert renne (drensgrøft) hvor vann kan få avløp. Grunnen må være jevn og fri for bygningsmaterialer og rask. Legg folien med god overlapp i skjøtene og slik at det ikke kan samle seg vann på oversiden. Danner det seg likevel punkter hvor eventuelt inntrengende vann kan samle seg, må plastfolien perforeres slik at vannet kan dreneres ned. Avslutt folien ca. 0,1 m fra ringmuren slik at ev. kondensvann fra ringmuren eller overflatevann som trenger inn, kan dreneres ned. Se byggforsklad 521.203.

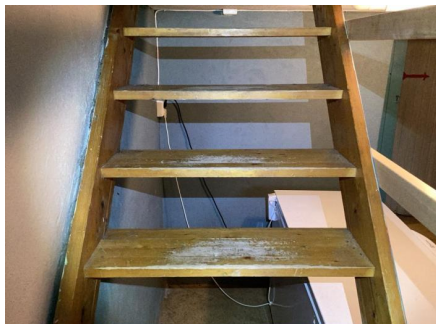
Trapp til kjeller bærer preg av slitasje.

For å lukke avviket må det gjøres tiltak.

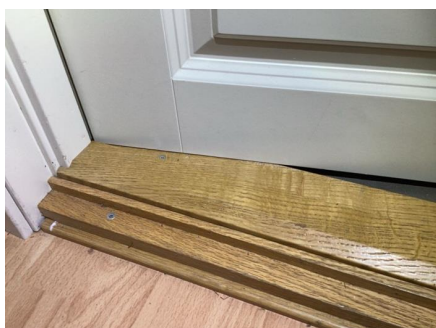
- Det er påvist avvik som tilsier at det bør foretas tiltak på enkelte dører.

Dør til kontor/soverom tar i terskel.

Det er behov for vedlikehold og utbedringer av dører. Dører må ikke nødvendigvis byttes ut, men utbedres og vedlikeholdes for å forlenge brukstiden.

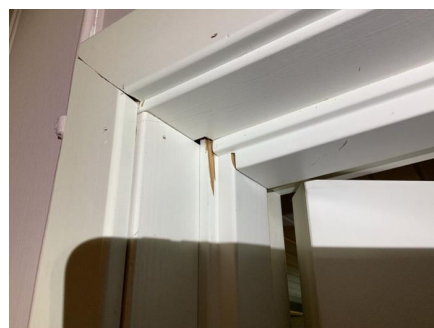
Sår i dørkarm.

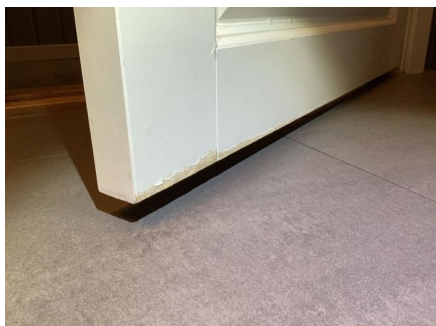
Svelleskadet dør til bad.

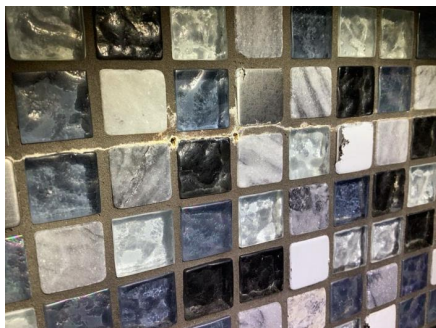
- Det er påvist at flisfuger har riss/sprekker.
- Det er vindu/dør med ikke fuktbestandige materialer i våtsonen (ved vask, dusj, badekar, osv.), løsningen eller byggematerialet er uegnet

Riss i flisfuger i dusjsone.

Konsekvensen av påviste avvik kan for eksempel være redusert brukstid og fuktskader. Synlig treverk som dørblader, vindusrammer, dør- og vinduskarmer, utføring og listverk bør overflatebehandles med alkyd- eller akrylbasert maling eller lakk for våtrom. Listverk i vannpåkjennte soner bør behandles på alle sider, også endeveden, før montering. Se også Byggedetaljer 543.888.

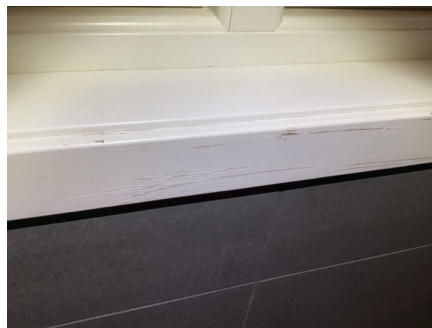
Vindu er plassert i våtsonen, dette anses som en risikokonstruksjon da det kan oppstå lekkasjer i veggkonstruksjonen rundt vinduet. Tilstandsgrad gitt pga. nevnte forhold.

Malingsflass på list ved vindu.

Alle åpninger og sammenføyninger fylles med fugemasse eller tilsvarende. Vindusbrettet bør ha et fall på minst 1 : 40 for å sikre at vannet renner vekk. Eksempler på løsninger er vist i byggeforsklader. Prinsippene er de samme for mur- og betongvegger.

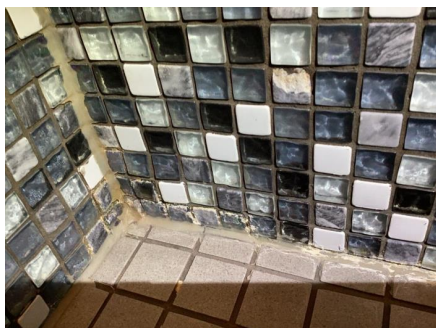
Liten knekt flis. Hullrom bak flis nederst i hjørnet.

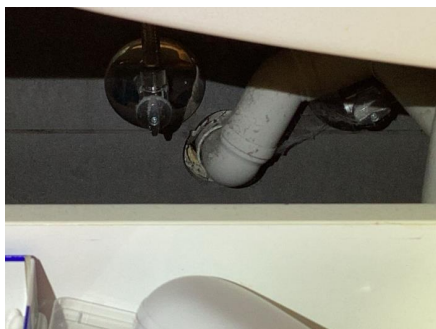
- Det er påvist mangelfull/feil utførelse rundt rørgjennomføringer e.l. som gir fare for fukt i konstruksjonen i våtsone.

Utett rundt gjennomføring i våtsone, ufagmessig utførelse.

- Det må foretas utbedring for å unngå fuktskader i konstruksjonen.
- Løsningen/utførelsen rundt rørgjennomføringer gir fare for fukt inn i konstruksjoner.

For å lukke avviket må det gjøres tiltak. Konsekvensen av påviste avvik kan for eksempel være redusert brukstid og fuktskader. Generelt behov for vedlikehold, oppgraderinger og utbedringer.

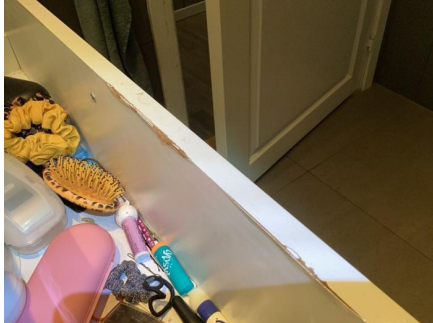
- Det er påvist skader på innredning.

Svelleskader på innredning.

For å lukke avviket må det gjøres tiltak.

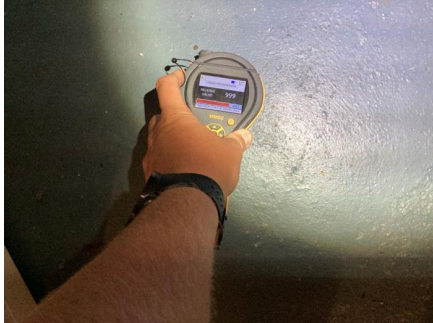
Ved bruk av fuktindikator registrerte jeg unormale verdier på utsatte steder. Hulltaking er unnlat fordi det ikke er praktisk mulig å gjennomføre. Det er i stedet gjort fuktkontroll med egnet verktøy. Tilstandsgrad gitt pga. nevnte forhold.

Ved bruk av fuktindikator registrerte jeg unormale verdier på utsatte steder.

- Det må foretas tiltak for å lukke avviket.

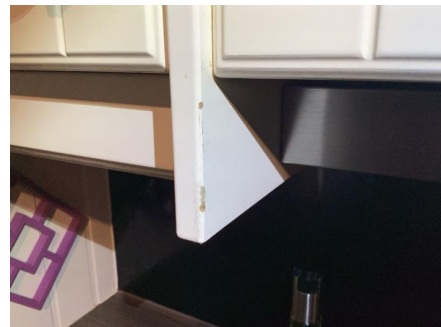
Lite sår på ventilatorskap.

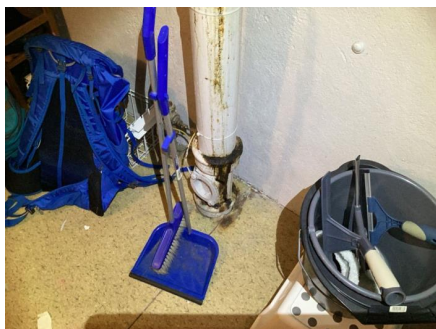
Stakeluke lokalisert i gang i kjeller. Misfarging/rennemerke på rør.

Jeg anbefaler kontroll av røropplegg utført av fagperson. Behov for vedlikehold.

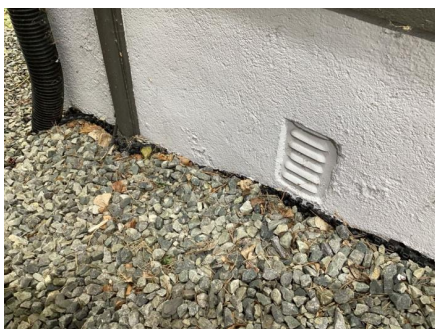
Grunnmursplast mangler avslutningslist over terreng, dette må monteres slik at vann ikke renner ned på innside av grunnmursplast.

- Tiltak for redrenering rundt boligen kan ikke utelukkes.
- Overvåk tilstanden jevnlig. For å få tilstandsgrad 0 eller 1 må dreneringen skiftes ut, men tidspunktet for når dette er nødvendig er vanskelig å si noe om. Bruken av underetg/kjeller vil og være avgjørende.

Videre bruk av avfukter anbefales. Ved bruk av avfuktere er det viktig at bygningen er tett, dvs. at ventilasjonen er minst mulig. Ventilert, vinduer og dører må stenges, og sentralt ventilasjonsanlegg for gjeldende rom slås av. I tillegg bør avfuktere suppleres med en separat luftvifte som sørger for god sirkulasjon av inneluften. Luften som forlater avfukteren, kan være svært tørr. Man bør derfor ikke plassere avfukteren nært inntil tre- og platemateriale, da det kan forårsake vridning og deformasjoner.

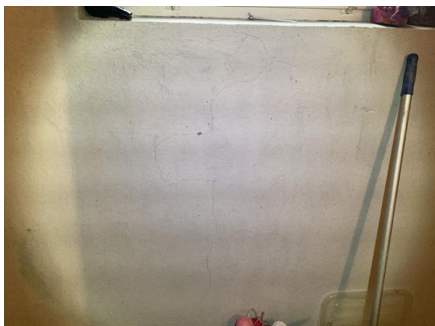
Sprekk i mur.

Det anbefales å gjøre ytterligere undersøkelser sammen med overvåkning av konstruksjon for å følge med på evt. utvikling. Deretter kan man bestemme hvilken konkrete tiltak som bør gjøres.

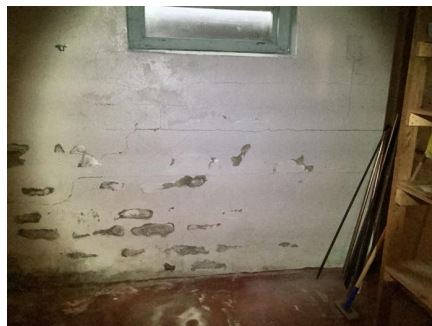
Sprekk i mur.
