# Tilstandsrapport

Fritidsbolig

Svartlistubben 4 , 3628 VEGGLI

Befaringsdato: 12.03.2026

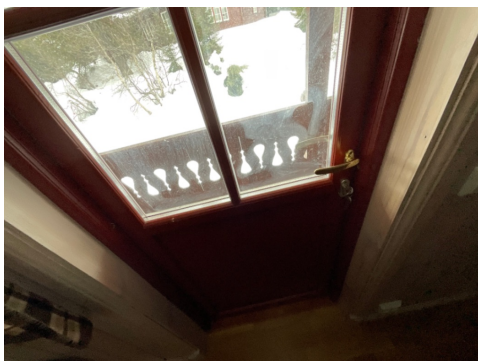
## TG 1 Balkonger, terrasser og rom under balkonger

Boligen har en takoverbygget balkong på 8 m2, med adkomst fra soverom hems. Balkong er konstruert med trekonstruksjon, og har et rekkverk av tre.

Normalt god tilstand på synlige overflater, men noe vanlig vedlikehold bør påregnes.

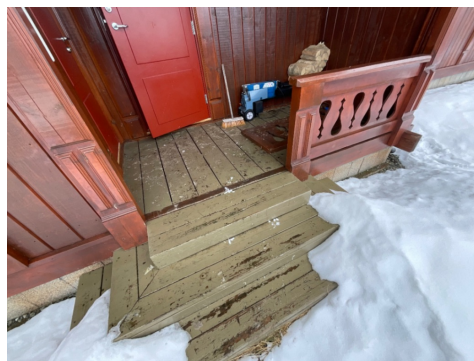
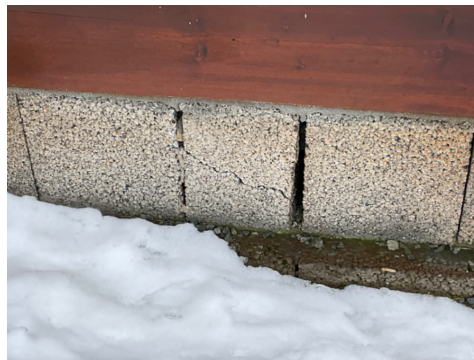
## TG 3 Balkonger, terrasser og rom under balkonger - 1 - 2

- Det er påvist fukt-/råteskader i konstruksjonen.
- Det er værslitt/oppsprukket trevirke/trepaneler.

Dersom skadene ikke utbedres, kan dette føre til ytterligere forringelse av konstruksjonen og økt risiko for skader på bygget.

- Råteskadet trekledning må skiftes ut.
- Gjennomføre ytterligere undersøkelser og foreta utbedring av skade.
- Råteskadede konstruksjoner må skiftes ut.
- Det må foretas tiltak for å lukke avviket.

Terrassen bør undersøkes nærmere når den er fri for snø for å avdekke omfanget av fukt- og råteskader.

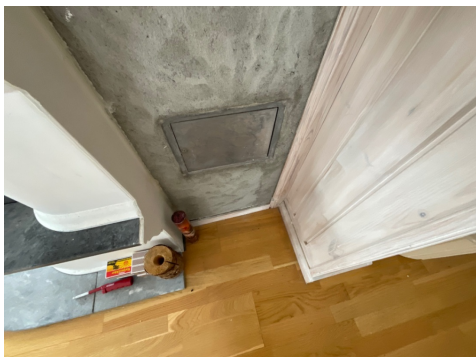
## ! TG IU Kryp Kjeller

- Det er ikke adgang til krypkjelleren og den er ikke undersøkt innvendig. Kryp kjeller regnes for å være en risikokonstruksjon som er utsatt for fukt- og råteskader i bunnsvill, trebjelkelaget og andre tilstøtende konstruksjoner, på grunn av fuktighet fra grunnen og kondensering ved temperaturforskjeller. Selv om det ikke er avdekket tegn på skader, betyr ikke dette nødvendigvis at det ikke foreligger skader i eller i forbindelse med krypkjelleren.

Manglende tilgang medfører usikkerhet om eventuelle skjulte fukt- og råteskader, noe som kan gi økt risiko for omfattende skader og kostnader på sikt.

Det bør etableres adgang til krypkjelleren slik at tilstanden kan undersøkes nærmere.

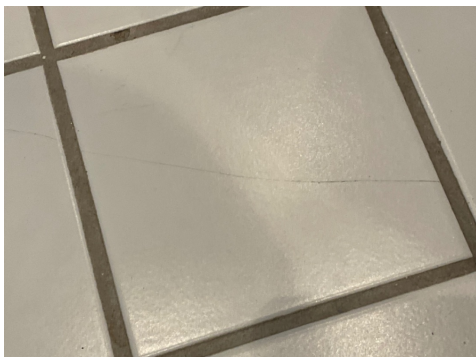
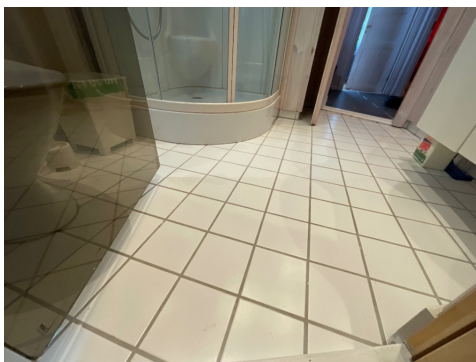
### ! TG 3 Sluk, membran og tettesjikt

Valgt løsning innebærer at badet ikke fungerer uten bruk av dusjkabinett. Hvis kabinettet fjernes må det gjøres tiltak slik at veggene oppfyller kravet om membran, hvis ikke vil det kunne oppstå fuktskade. Kostnadsestimatet gjelder for etablering av tettesjikt på vegger i våtsone (lokale tiltak).

- Overvåk tilstanden jevnlig. For å få tilstandsgrad 0 eller 1 må tettesjiktet skiftes ut, men tidspunktet for når dette er nødvendig er vanskelig å si noe om.
- Det er viktig å merke seg at levetiden til en membran varierer basert på kvalitet, installasjon og bruk. Eldre membraner kan bli sprø og sprekke opp, noe som fører til at de mister sin vanntettende funksjon. Dette kan resultere i vannlekkasjer gjennom vegger og gulv og fuktskader.
- Når sluket har begrenset tilgang, er det vanskelig å rengjøre sluket og å inspisere den for å oppdage skader i membranen/fuger rundt sluket, som er avgjørende for å forhindre lekkasjer.

Estimerte kostnader gjelder kun noe lokal utbedring, og ikke full fornyelse.

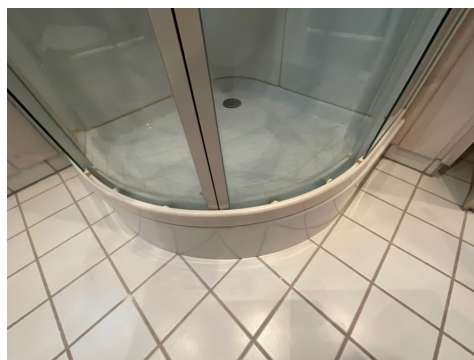
### ! TG 2 Sanitærutstyr og innredning

Fremtidig oppgradering bør påregnes, da mer enn halvparten av forventet brukstid er passert. Dette kan medføre økt risiko for funksjonssvikt eller lekkasjer over tid.

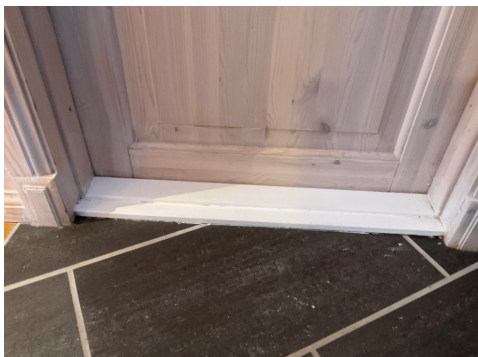
### ! TG 1 Tilliggende konstruksjoner våtrom

Det ble foretatt hulltaking i vegg mot bad, fra tilstøtende toalettrom. Hulltaking er foretatt, uten å påvise unormale forhold. Det ble ikke avdekket tegn til skader. Målingene viste på befaringsdagen normale fuktverdier.

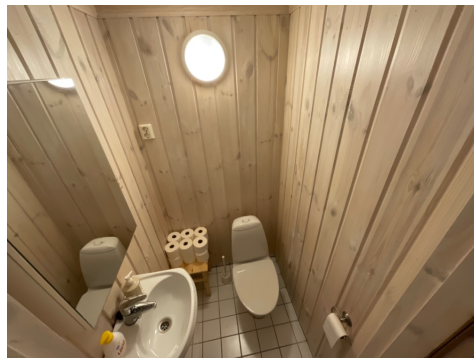
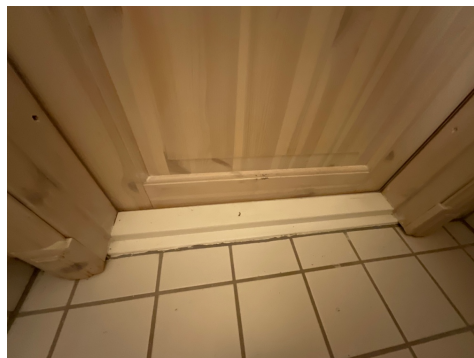
### ! TG 2 Overflater og konstruksjon

Konsekvensen av manglende tiltak kan være redusert funksjon, økt vedlikeholdsbehov og risiko for skader på konstruksjonen over tid.

Det anbefales å følge med på tilstanden og vurdere vedlikehold eller oppgradering av overflater og konstruksjon, da mer enn halvparten av forventet brukstid er oppbrukt.
