# Tilstandsrapport

Leilighet

Wergelands gate 2 C, 2821 GJØVIK

Befaringsdato: 20.01.2025

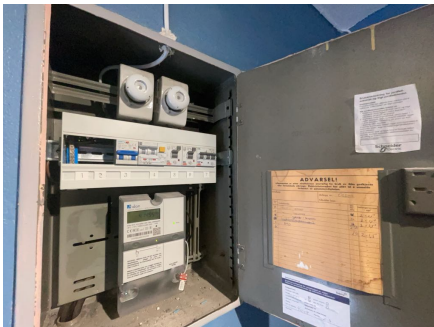
Punkt nummer 1-7 er besvart av eier og er ikke takstingeniørens vurdering. Kapasitet på kurser bør vurderes av kjøpere, da man vil ha individuelle behov og dette påvirkes av bruksmønsteret i boligen. Jeg er ikke el. fagmann og det er ikke foretatt kontroll av det elektriske anlegget. Kontroll utført av sertifisert EL-kontrollør/takstmann anbefales derfor på generelt grunnlag. Det vil alltid kunne finnes avvik ved nøye gjennomgang av anlegget av fagperson selv om jeg ikke har sett dette eller kommentert det her. Det er løs ledning i garderobeskap på soverom til stikkontakt for bereder. Kostnader til retting må kunne påregnes.
