# Tilstandsrapport

Leilighet

Wergelands gate 2 C, 2821 GJØVIK

Befaringsdato: 27.11.2025

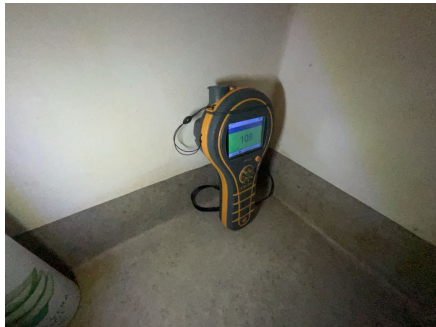
Det dusjes direkte på gulv/vegg, noe som gir økt belastning på konstruksjonene. Ved enkle fuktsøk registrerte jeg ingen unormale verdier.

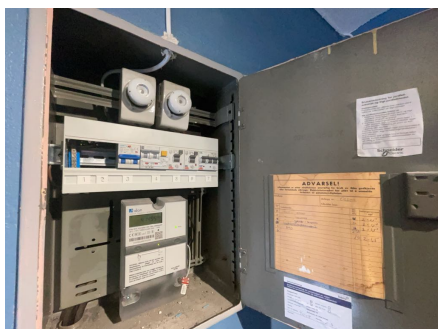
Punkt nummer 1-7 er besvart av eier og er ikke takstingeniørens vurdering. Kapasitet på kurser bør vurderes av kjøpere, da man vil ha individuelle behov og dette påvirkes av bruksmønsteret i boligen. Jeg er ikke el. fagmann og det er ikke foretatt kontroll av det elektriske anlegget. Kontroll utført av sertifisert EL-kontrollør/takstmann anbefales derfor på generelt grunnlag. Det vil alltid kunne finnes avvik ved nøye gjennomgang av anlegget av fagperson selv om jeg ikke har sett dette eller kommentert det her. Det er løs ledning i garderobeskap på soverom til stikkontakt for bereder. Kostnader til retting må kunne påregnes.
