Tilstandsrapport

Enebolig

Nyvegen 60 , 2073 BØN

Befaringsdato: 24.03.2026

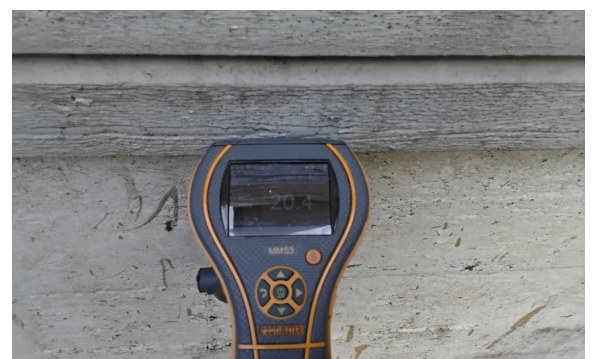
• Det er ingen eller liten lufting i nedre kant av kledning mot grunnmur.
• Det er avvik:

Det er ingen synlig musetetting i bunn av kledningen. Det ble gjort stikkprøver med fuktmåler i kledningen og det er forhøyede verdier av fukt på nedre del av kledningen. Det er et etterslep på vedlikehold av fasader som har gjort at det er en del svertsopp og grønske på kledningen.

• Tiltak:
• Uten tilstrekkelig lufting bak bordkledningen kan fuktighet som trenger inn bak bordene eller gjennom veggen innenfra ikke tørke opp. Dette skaper ideelle forhold for råtesopp og muggvekst.

Fukt måling på utvendig kledning

Det bør etableres tilstrekkelig lufting og musetetting i nedre kant av kledningen for å hindre fuktskader og skadedyr.

Fasaden bør vedlikeholdes, og svertsopp og grønske fjernes for å redusere risikoen for råte og ytterligere forringelse av kledningen.

Forhøyede fuktverdier i kledningen bør følges opp med ytterligere undersøkelser og nødvendige tiltak for å unngå skader på konstruksjonen.

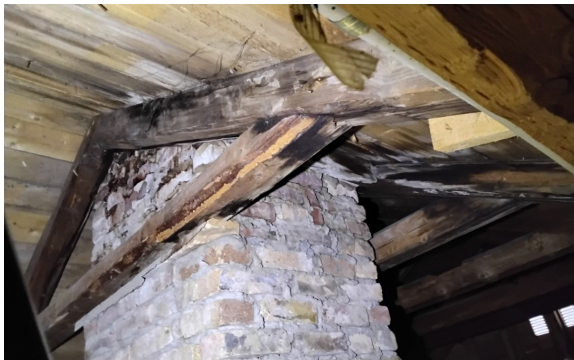
- Det er påvist fukt/skjolder/skader i takkonstruksjonen.

Det er fukt/skjolder på bordtaket rundt pieløpet men det er ikke gjort noen fukt måling her.

Dersom fukt/skader ikke utbedres, kan dette føre til videre skadeutvikling, redusert levetid på takkonstruksjonen og økt risiko for råte og sopp.

Bilde av loft

Det bør gjennomføres nærmere undersøkelser og eventuelt fuktmåling i området med fukt/skjolder for å avklare årsak og omfang.

Flytting av loftsluke anbefales for å sikre bedre tilkomst og mulighet for grundigere inspeksjon.

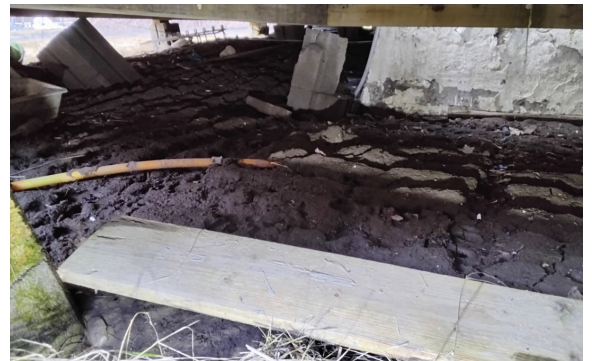
- Det er påvist fukt-/råteskader i konstruksjonen.

Søylepunkter er skjeve, flere gulvbord har råteskader.

Dette bør gjøres for å hindre videre råteutvikling og redusere risikoen for svikt eller sammenbrudd i konstruksjonen, noe som kan medføre fare for personsikkerheten og ytterligere kostnader.

Søylepunktert på terrassen

- Gjennomføre ytterligere undersøkelser og foreta utbedring av skade.

Kostnadsestimat: 20 000 - 100 000

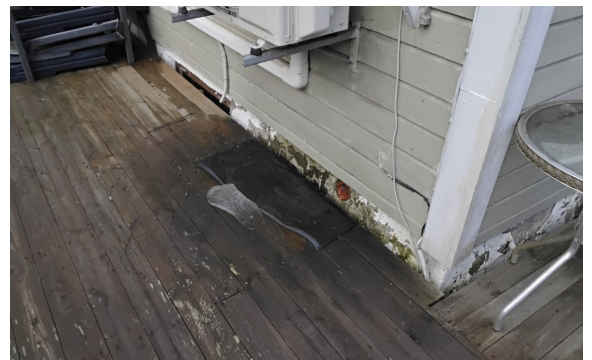
Gulv på terrassen

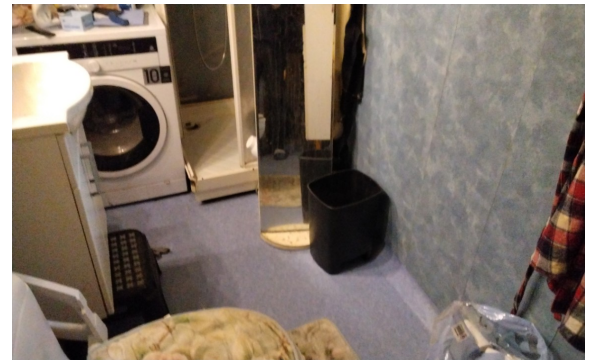
Konsekvensen av manglende inspeksjon og at mer enn halvparten av forventet brukstid er passert, er økt risiko for lekkasje og fuktskader i omkringliggende konstruksjoner.

Sluket er under dusjkabinettet.

Det bør gjennomføres nærmere undersøkelser av sluk og membran for å avdekke eventuell skade eller slitasje, da tilkomst ikke var mulig ved befarng.

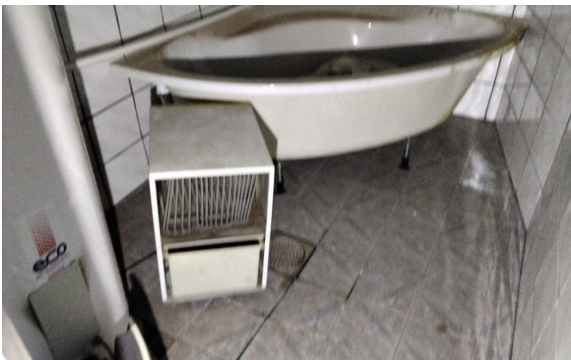
Dersom dette ikke gjøres, er det risiko for fuktskader, lekkasjer og redusert levetid på konstruksjonen.

Påbegynt bad i kjeller.

Kostnadsestimat: 100 000 - 200 000

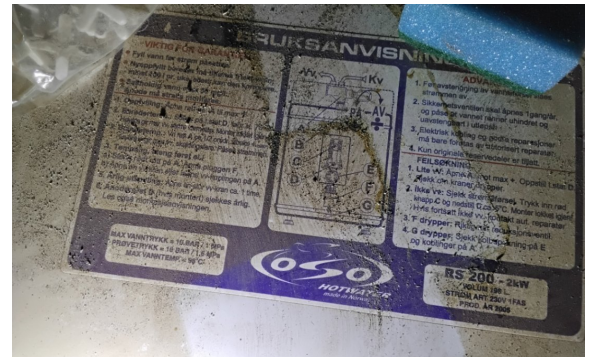
Bereider

- Det bør etableres tilfredsstillende el-tilkobling etter gjeldende forskrift.
- Det er ikke behov for utbedringstiltak siden tanken fungerer i dag, men ut ifra alder kan skader plutselig oppstå på eldre tanker.

Varmtvannsbereiderens alder medfører økt risiko for plutselige skader og lekkasjer, noe som kan føre til vannskader og driftsstans.

Det bør etableres tilfredsstillende el-tilkobling etter gjeldende forskrift for å redusere risiko for varmgang og brann.

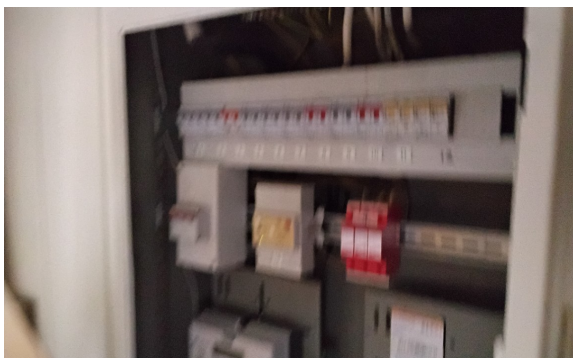
El skap

Det ble observert åpne koblingsbokser i entreen, det anbefales at anlegget blir sjekket ut av fagpersonell.
