Tilstandsrapport

Fritidsbolig

Dammyrveien 639, 1880 EIDSBERG

Rapportdato: 18.09.2024

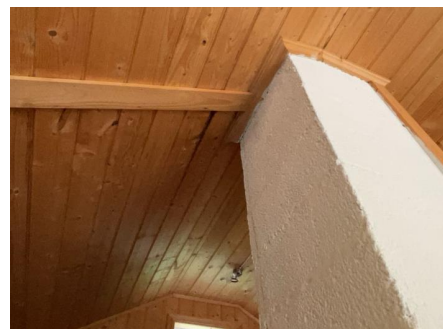
📍 TG 2 Takkonstruksjon/Loft

- Det er begrenset/dårlig ventilering av takkonstruksjonen.
- Det er påvist fuktskjolder/skader i takkonstruksjonen.

- Ikke benyttet ventilerte takrennekroker (tett kasse utvendig). Dette hindrer tilstrekkelig utlufting av taket/undertaket. God lufting er viktig, slik at risiko for skader reduseres.

- Påvist fuktskader i himlinger i hytta. Målt høye fuktverdier i området rundt pipe, som trolig kan relateres til utettheter i utvendige beslag. Ellers påvist noe fuktskjolder på panel i himlingen, som trolig kan relateres til kondensering.

- Det må gjøres ytterligere undersøkelser og foretas utbedringer av skader. Ytterligere fuktskader i taket kan ikke utelukkes.

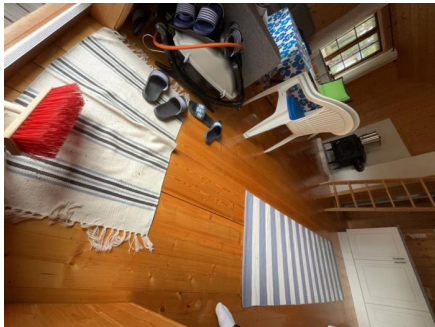
- Målt høydeforskjell på over 20 mm innenfor en lengde på 2 meter. Tilstandsgrad 3 gis med bakgrunn i standardens krav til godkjente måleavvik.
- Målt høydeforskjell på over 30 mm gjennom hele rommet. Tilstandsgrad 3 gis med bakgrunn i standardens krav til godkjente måleavvik.

- Det ble foretatt kontroll på planhetsavvik ved hjelp av en punkt laser, målt ca. 60 mm avvik i stue/kjøkken og 25 mm i soverommene. Lokalt ble det målt 30 mm over 2 meter i stue/kjøkken. Avvik skyldes trolig dårlig utførelse av fundamentering/understøttelse under hytta.

- For å få tilstandsgrad 0 eller 1 må høydeforskjeller rettes opp. Ytterligere undersøkelser må foretas for å få kartlagt omfanget for utbedring.

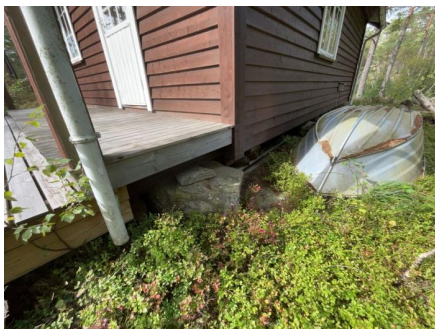
- Påvist setningsskader i hytta, som følge av for dårlig grunnarbeid/fundamentering. Hytta er plassert på steiner, som har generelt dårlig utførelse.

- Det må gjøres tiltak om avviket skal lukkes. Det er generelt store planhetsavvik i hytta, og det er ukjent om hytta fortsetter å synke.
