# Tilstandsrapport

📍 Fossholm 10, 3524 NES I ÅDAL

# gnr. 306, bnr. 9

Befaringsdato: 28.04.2024

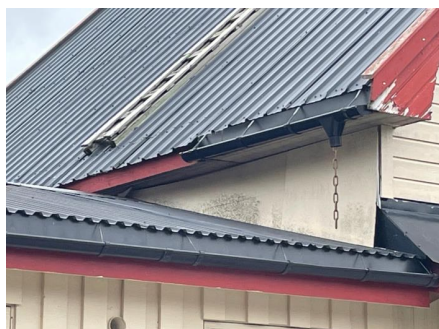
Takplater har normal slitasje med noe småbulker og riper. Enden på plater hvor det er ettermontert takrenne mot tilbygg har grov kuttflete. Pga sammenføyning av tak i hjørne mellom tilbygg for entre og tilbygg (råbygg) er det gjort tilpassninger med beslagsløsninger, som avviker fra mer standardisert måte å gjøre det på.

Noe avvikende løsninger for overgang mellom tak.

Det fungerer med dagens utførelse for tipsninger mellom tilbygg og eksisterende bolig, men det anbefales å følge med på tilstand til taktekking og beslagsløsninger.

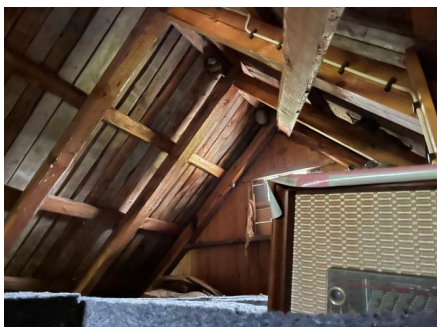
Loft hovedtak

Det er ikke registrert skader på takkonstruksjon. Det må påregnes at skråtak i loftsetasje har mangelfull isolering og luftesjikt i forhold til dagens standard.

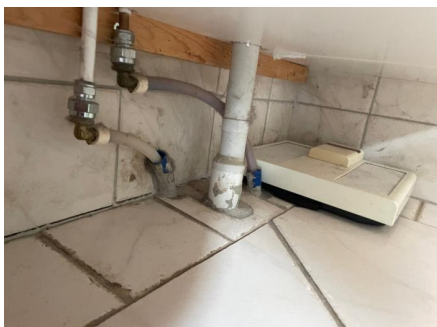
- Det er påvist avvik i fallforhold til sluk i forhold til krav i forskrift på byggetidspunktet.

Gulv har ensidig fall mot yttervegg (fra dør til y.vegg mot inngangsparti). Sluk er plassert under badekar. Gulv i bad er utformet for bruk av dusjkabinett og eventuelt lekkasjevann vil renne til sluk, men det vil bli stående noe vann på gulv mellom sluk og yttervegg mot inngangsparti.

Det anses ikke å være nødvendig med tiltak, forutsatt at det benyttes dusjkabinett. Når bad en gang skal pusses opp må det påregnes å sparkle opp nytt fall og anlegge nytt membransjikt for våtsoner i bad.

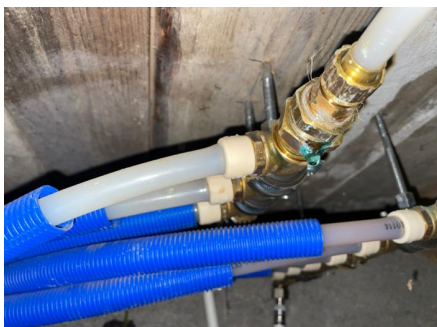
I kjeller er det liten lekkasje på ett rør ved fordelingsstokk til rør-i-rør, samt at det er røropplegg som mangler innfesting/tilpasning.

Lekkasjepunkt på fordelingsstokk.

Takstmann er ikke fagmann på røranlegg og det anbefales at rørlegger/fagperson utbedrer lekkasje og tar en generell gjennomgang av vann opplegg.
