# Tilstandsrapport

Enebolig

Bekkefaret 1, 1920 SØRUMSAND

Befaringsdato: 02.05.2025

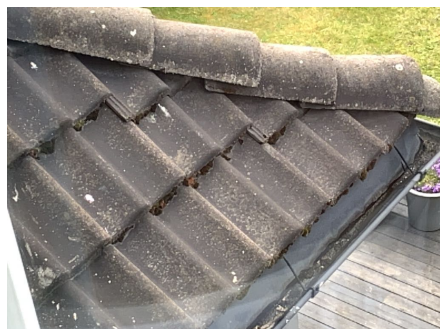
- Tidspunkt for utskiftning av undertak nærmer seg.
- Lokal utbedring må utføres.
- Tidspunkt for utskiftning av takteking nærmer seg.

Frostsprengning oppstår når det trenger vann ned i taksteinene, noe mose og lav bidrar til. Det kan oppstå lekkasjer ved gamle undertak med underlagstekking ved at papp sprekker i skjøter og lignende.

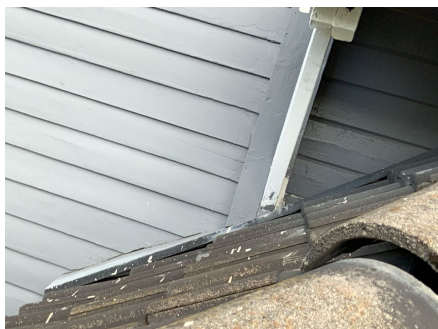
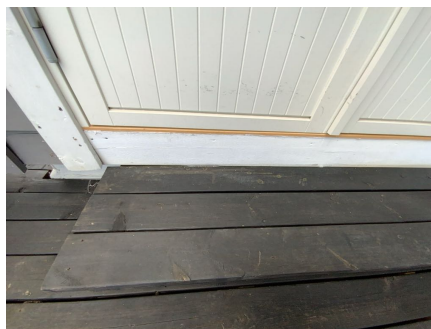
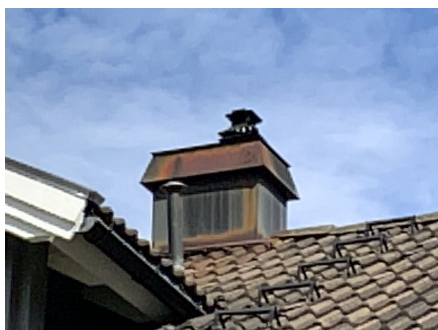
## Nedløp og beslag

Det mangler snøfanger på deler av taket. Synlig noe rust på beslag.

Snøfanger er et viktig grep for å redusere risikoen for snøras fra taket, og skader som følge av dette. Det mangler oppbrett på endene av vannbrettbeslag. Deler av beslag ikke faglig korrekt installert, og kan gi en redusert levetid med tanke tilgang av fukt, noe som kan føre til hyppigere behov for reparasjoner og vedlikehold.

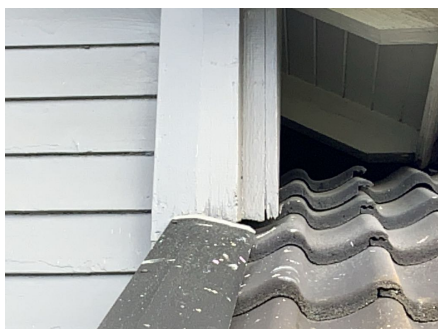
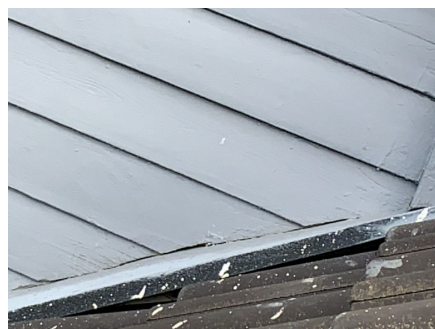
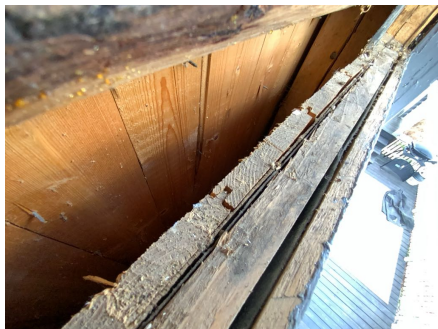
## Veggkonstruksjon - 2

- Det er ingen eller liten lufting i nedre kant av kledning mot grunnmur.
- Det er påvist spredte råteskader i bordkledningen.
- Det er ingen lufting i konstruksjonen.

Skadet panel og vindskier må skiftes for at fasaden skal ha en tiltenkt klimabeskyttelse for yttervegger og unngå fukt og vindbelastning. Det er kun tatt stikkprøver og spesifikt forbehold om at det kan finnes mer skade bak og rundt området enn beskrevet i rapporten. Det gjøres oppmerksom på at lufttetthet og isolasjonsevnen ikke er opp mot dagens krav. Dårlig lufting av kledningen kan føre til lavere levetid og kondensskader på panel og underliggende panel kan skades over tid, noe som kan være årsak til at maling bobler stedvis på panelen.

Synlig tegn på at panel er lagt rett på tidligere kledning med vinsperre mellom.

- Råteskadet trekledning må skiftes ut.
- Lufting/ventilering bør forbedres.
- Det bør foretas tiltak for å bedre lufting av kledningen.

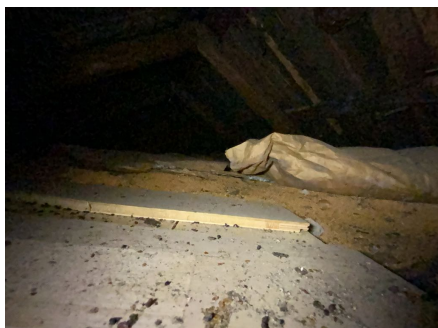
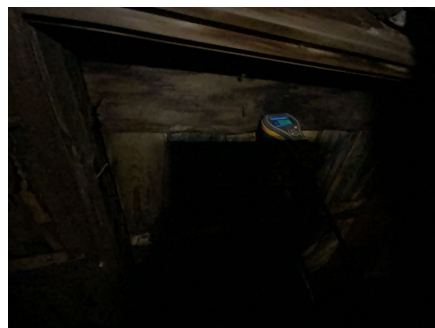
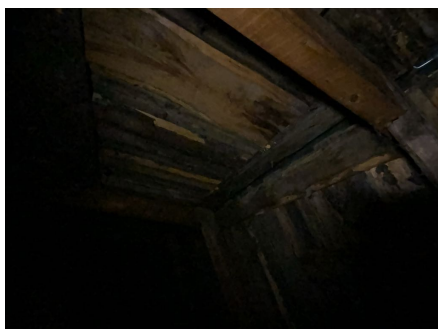
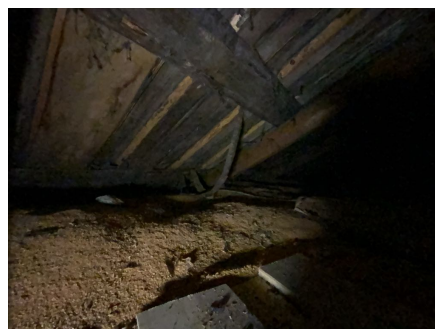
## Takkonstruksjon/Loft

- Det er begrenset/dårlig ventilering av takkonstruksjonen.
- Det er påvist fuktskjolder/skader i takkonstruksjonen.
- Det er påvist fuktskjolder i undertak/takkonstruksjon.

Det var ikke etablert tilfredsstillende stor nok luke for tilkomst inn til kryploft. Inspeksjon er derfor gjort fra luke. Det gjøres oppmerksom på at det kan forekomme noe luftlekkasje via diffusjonssperre eller mangel av denne mot kaldtloft med tanke på byggets alder, som ikke var synlig befaringsdagen under isolasjon. Det er ingen tegn til musesperre ute ved raft.

Det ble ikke målt fukt i undertaket befaringsdagen ved luke. Det gjøres oppmerksom på at det er viktig at det er god lufting i konstruksjonen og derfor anbefales det ytterligere noe mer luftespalte ut mot raft der det er delvis tett for å unngå kondens i konstruksjonen. Dampspærre på eldre hus er ikke med dagens tetthet og varmluft kan ofte sige opp på kryploftet og kondens kan skapes. Derfor er det viktig med god lufting av konstruksjonen. Musesperre på eldre konstruksjoner må etableres med netting eller lignende for å unngå mus på loft. Det tas spesifikt forbehold om tilstand på kryploft der det ikke er inspisert. Det anbefales større luke og nærmere undersøkelser og skader på konstruksjonen med tanke på alder og nevnte tekking må regnes med.

- Lufting/ventilering bør forbedres.
- Andre tiltak:
- Det må gjøres nærmere undersøkelser.

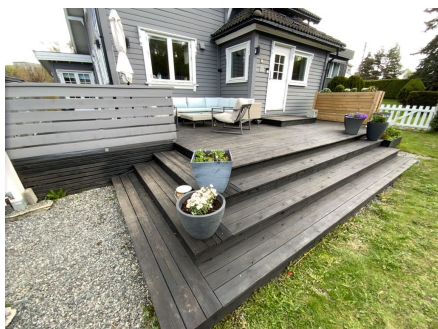
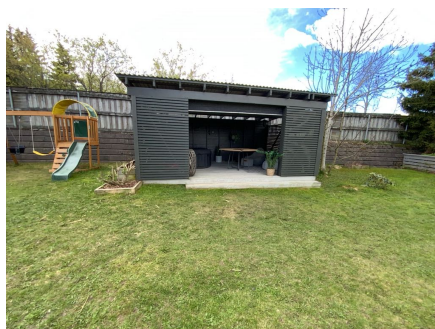
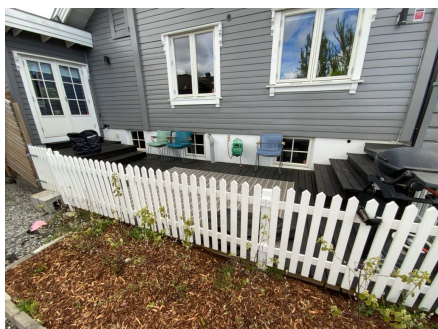
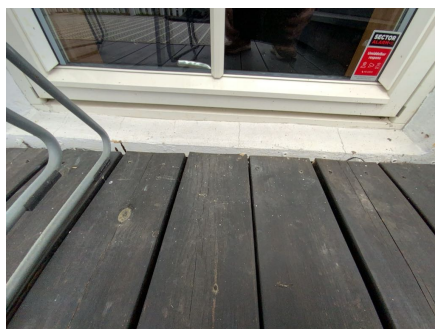
Vinduer i kjeller som er for nærme terrenget kan lettere bli utsatt for vanninntrenging, spesielt ved regnvær eller snøsmelting. Dette kan føre til fukt- og vannskader på og omkringliggende bygningsdeler. Der det ikke er støpte punktfundament for bjelkelag, kan terrassen bevege seg over tid og må regnes med oppretting. Det er begrenset inspeksjon under terrassen, kun fra ett kjellervindu. Det er ikke kjent om det er noe råteskader under terrassen. Det var ingen synlige avvik som tilser at terrassen med pergola ikke har tiltenkt funksjon eller unormal bruksslitasje.

- Lokal utbedring/utskiftning bør utføres.

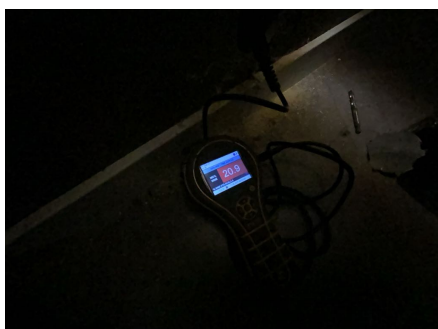
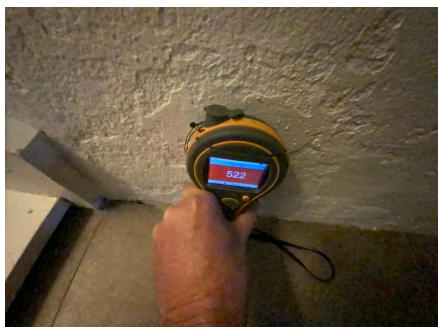
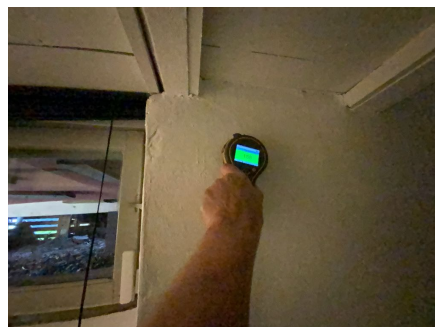
Kjeller. Veggene har betong/mur og panel. Gulv med fliser og malt betonggulv. Hulltaking er foretatt og det er påvist avvik i konstruksjonen. Hulltaking er foretatt ved/i Kjellerstue. Fuktkvotemåling (vekt%) i konstruksjonen ble målt til 21.

- Det er gjennom målinger påvist høyt fuktnivå i trevegger i underetg./kjeller, det er derfor ikke foretatt hulltaking

Det 2 vegger i kjellerstue som er isolert og utforet med tre. Noe høye fuktverdier ved fuktsøk i nedre del av grunnmur som er pusset.

- Ytterligere undersøkelser må foretas for å få kartlagt tilstanden og omfanget på eventuelle skader.

Fjerne panel og ha fritt eksponerte vegger som øvrig i kjeller. Det er ikke anbefalt med diffusjonsplast på vegger der denne ligger 2/3 under terreng. Da det viser seg at det kan oppstå kondensskader over tid for denne typen løsning. Det er fritt eksponert mur på deler av yttervegger som ligger under terreng. Det er stedvis noe høyere fuktverdier ved søk på disse veggene. Det er ingen konsekvens for store skader på disse stedene da vegger ikke er dekket til med utforet vegger eller annet. Det er en god løsning at det er fritt eksponerte vegger, slik at konstruksjonen får puste. Fjerne utforet vegger og unngå trevirke mot mur anbefales. Se øvrig drenering

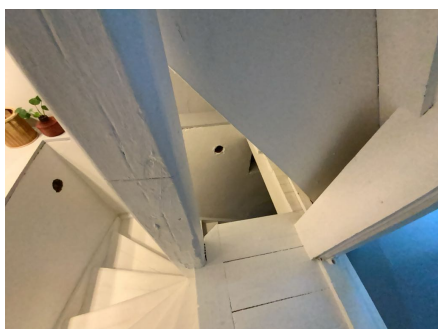
## Innvendige trapper

- Håndløper må monteres på vegg for å tilfredsstille krav på byggetidspunktet.
- Åpninger er såpass store at det ut ifra sikkerhetsmessige forhold anbefales å lage mindre åpninger.
- Det er ikke krav om utbedring av rekkverkshøyder opp til dagens krav.

Rekkverk der dette mangler må etableres for å unngå fallskader.

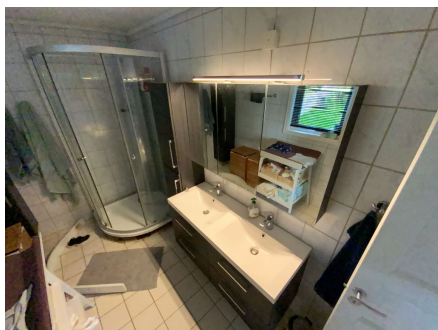
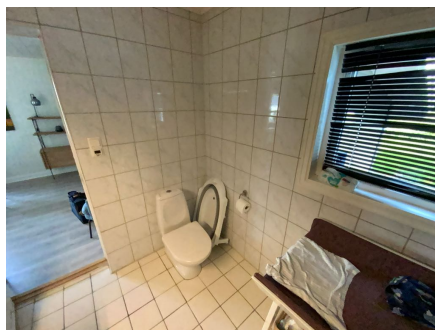
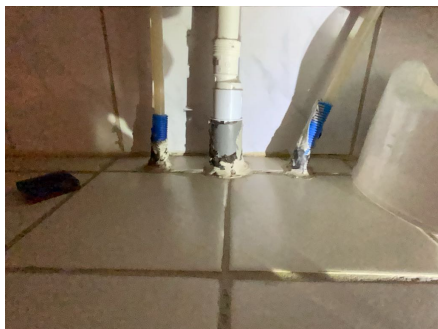
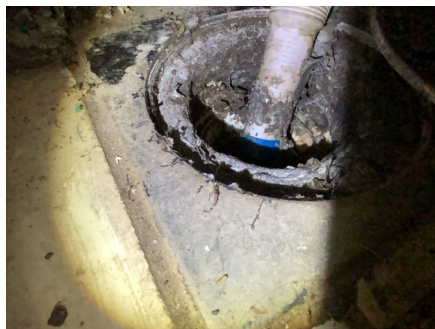
Med tanke på badets alder må badet renoveres, da det ikke er tilfredsstillende membran på denne typen konstruksjon og ved større fuktbelastning kan det oppstå fuktskader og lekkasje i konstruksjonen. Det er avgjørende at det dusjes i kabinett for å unngå større fuktskader. Kabinett erstatter ikke alder på membran og datidens kvalitet på denne ut fra byggeår. Ved fjerning av kabinett vil det oppstå lekkasjer og fuktskader.

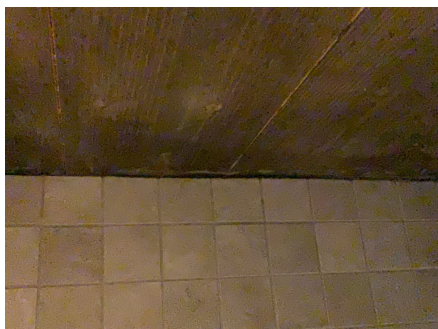
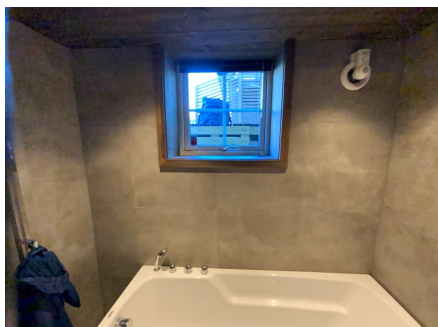
### Overflater vegger og himling

- Det er vindu/dør med ikke fuktbestandige materialer i våtsonen (ved vask, dusj, badekar, osv.), løsningen eller byggematerialet er uegnet
- Det er påvist avvik i fuger.

Silikon må etableres for at det tettes mot fuktdamp i rommet mot bakenforliggende vegger. De fleste vannskader i våtrom skyldes utettheter rundt gjennomføringer i gulv og vegg, samt manglende fall til sluk (Veiledning til byggt teknisk forskrift, § 13-15). Et vindu i våt sone kan være utsatt for vannsprut og fuktighet, noe som kan føre til lekkasjer hvis det ikke er riktig installert og forseglet.

Det er viktig å bruke materialer som tåler fuktighet og vannsprut. Vinduet bør være laget av materialer som ikke tar skade av vann, og det bør være godt forseglet for å forhindre vanninntrenging.

- Uegnede materialer må fuktbeskyttes/utskiftes.
- Det må gjøres tiltak for å lukke avviket.

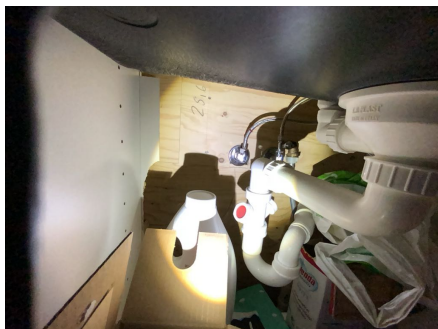
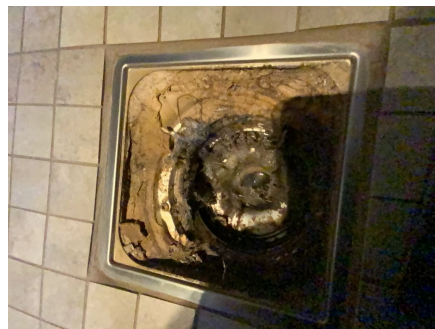
- Det er påvist mangelfull/feil utførelse rundt rørgjennomføringer e.l. som gir fare for fukt i konstruksjonen i våtsone.
- Det er påvist tegn på utettheter på våtrommet.

Dokumentasjon på utført arbeider bør fremlegges hvis dette er mulig. Preakseptert løsning kan være å etablere en vannstopper inne i skap for å stoppe en eventuell lekkasje. Hele rommet vurderes som våtrom og vurdert ut fra våte soner iht Tek 17.

- Det må foretas lokale tiltak for å utbedre utettheter på våtrommet.
- Løsningen/utførelsen rundt rørgjennomføringer gir fare for fukt inn i konstruksjoner.

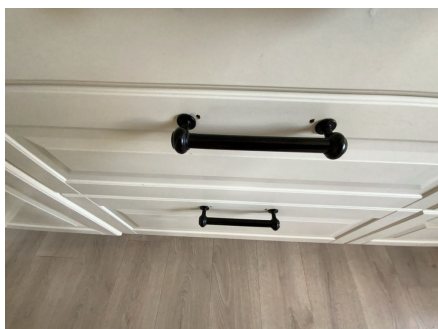
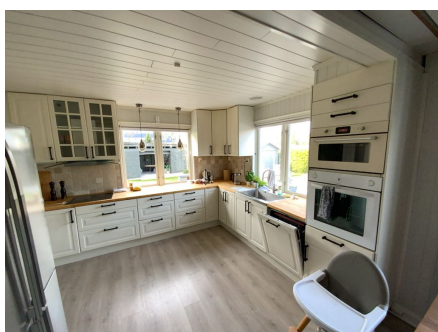
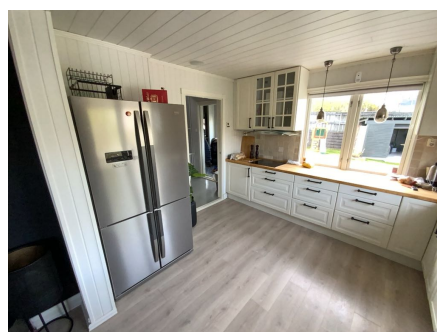
- Det er påvist skader på overflater/kjøkkeninnredning utover normal slitasjegrad.
- Det er ikke montert komfyrvakt i kjøkkenet som er krav på dette kjøkkenet ut ifra alder.

Det er ingen konsekvens ut fra funksjon. Dører må males eller skiftes for å lukke avviket. Komfyrvakt bør etableres.

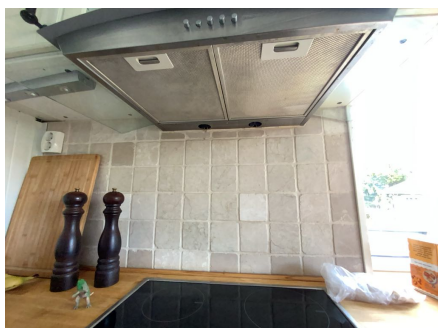
### **Avtrekk**

Ventilator må trolig byttes for at lys skal virke.

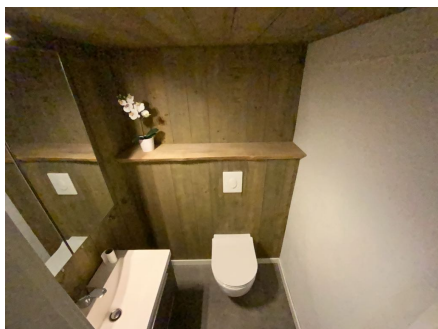
### KJELLER > TOALETTROM

Dette for å tilfredsstille dagens krav til ventilasjon og for bedre inneklima.

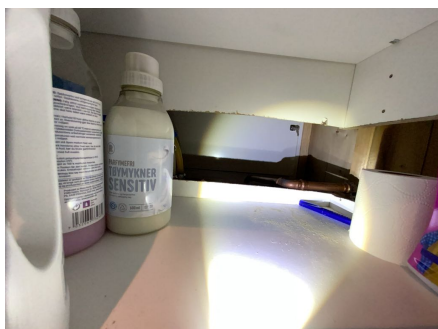
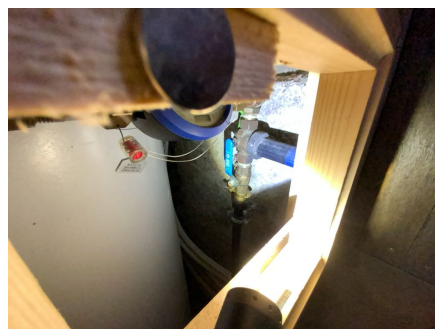
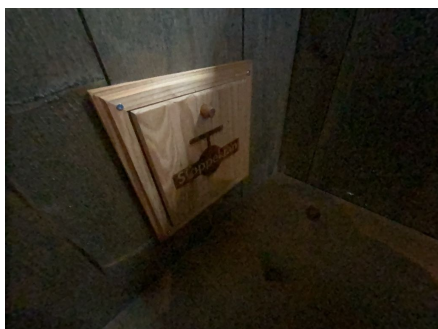
### Vannledninger

- Det er påvist ufagmessig utførelse av vannledninger.
- Det er avvik:

Det må gjøres tilgang til fordelerskap for inspeksjon og eventuelle vannlekkasjer. Det er ikke kjent om det er etablert kontrollert avrenning fra skap til avløp.

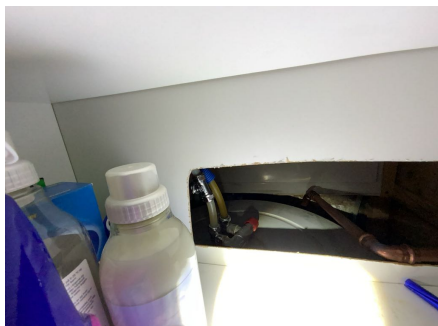
Det er ikke tilgang til tanken for inspeksjon eller service med dagens løsning. Det må etableres god tilgang til tanken for servicemulighet og inspeksjon. Gjeldende forskrift er etter dagens krav og Norsk standard 3600. Tanken på brannsikkerhet og varmegang i elektrisk kobling. Det er krav til kontroller avrenning fra sikkerhetsventil til avløp for å unngå fuktskader ved at bereder koker og blåser ut vann grunnet trykk i tanken, som igjen kan føre til fuktskader.

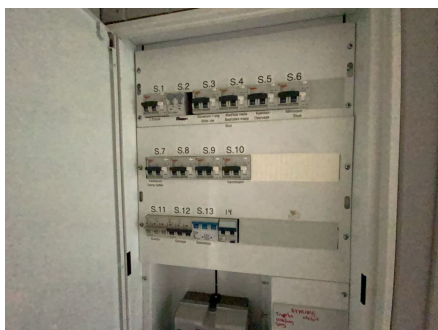
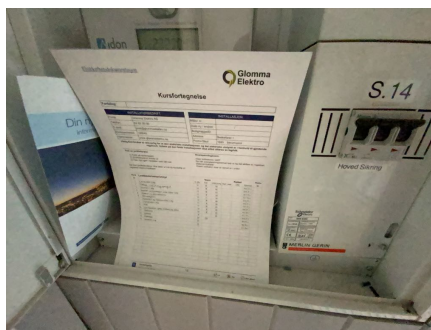
## TE 3 Elektrisk anlegg

Med bakgrunn i NS3600 kreves det utført el-kontroll av fagperson for å få TG1 på anlegget. TG 3 gis som følge av mangler som er angitt i el-kontrollen og det er ikke fremvist dokumentasjon om noe av dette er utbedret.

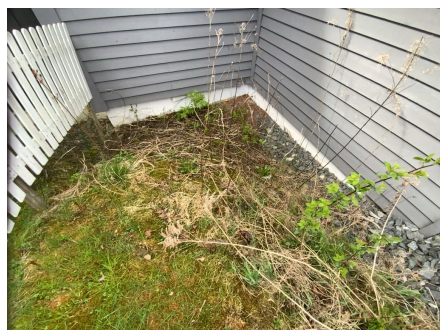
## TG 2 Fuktsikring og drenering

Med tanke på fukt som er oppdaget i kjeller er dette i de områdene det ikke er synlig ny utvendig drenering. Det er eldre utvendig fuktsikring typen mat Gudrong eller lignende. Det var langt enklere metoder for drenering og fuktsikring enn dagens. Dette kan over tid føre tilgrodd drengsmasse kombinert med kapillært oppsug. Dreneringsrør er trolig av betongrør eller lignende og kan være sprekt eller tett med tanke på alder. Det er ingen umiddelbar konsekvens ut fra dagens bruk av kjeller, men redrenering må regnes med over tid.

Det bør foretas justeringer der tomt heller mot huset for å unngå unødig fuktbelastning mot grunnmur og krypkjeller.
