Bekkefaret 1, 1920 SØRUMSAND

**Innholdsrik familiebolig med  
sentral beliggenhet. Nydelig hage  
og gode solforhold. Dobbelgarasje.  
Gangavstand til "alt".**

**Salgsoppgavedato**  
28.05.2025

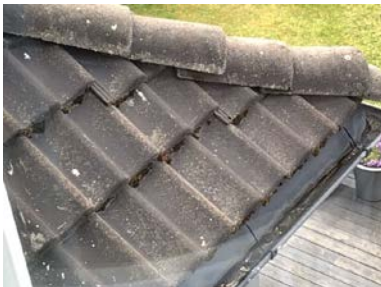
### Takteking - 2

Betongtakstein er ikke godkjent for denne vinkelen og kan godkjennes ned til 15 grader, hvis undertaket og steinen er laget for dette. For at steinen ikke skal trekke unødig med vann og at vann skal kunne renne fritt fra taket må det legges plater eller sveiset papp som taktekking. Dette for å unngå større vannbelastning på undertaket med papp og unngå eventuell fuktskade i undertak.

- Tidspunkt for utskiftning av undertak nærmer seg.
- Lokal utbedring må utføres.
- Tidspunkt for utskiftning av takteking nærmer seg.

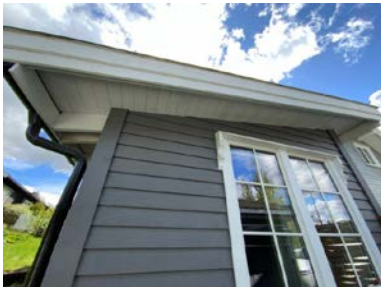
## TG 3 Nedløp og beslag

Nedløp og beslag av metall.

Det mangler snøfanger på deler av taket. Synlig noe rust på beslag.

Snøfanger er et viktig grep for å redusere risikoen for snøras fra taket, og skader som følge av dette. Det mangler oppbrett på endene av vannbrettbeslag. Deler av beslag ikke faglig korrekt installert, og kan gi en redusert levetid med tanke tilgang av fukt, noe som kan føre til hyppigere behov for reparasjoner og vedlikehold.

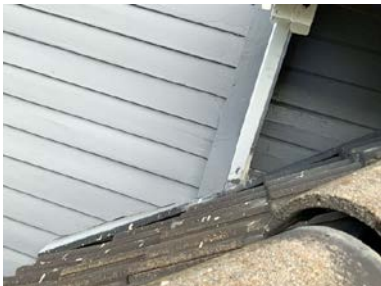
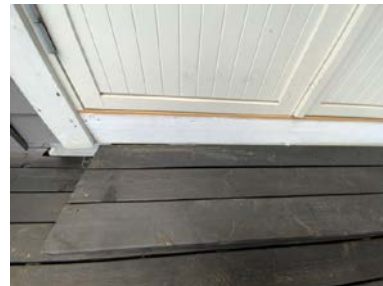
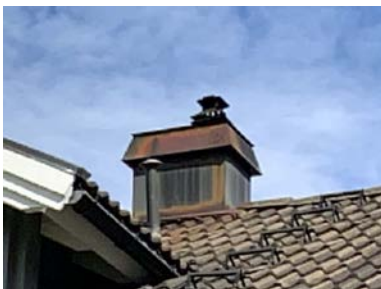
## TG 1 Veggkonstruksjon - 2

- Det er ingen eller liten lufting i nedre kant av kledning mot grunnmur.
- Det er påvist spredte råteskader i bordkledningen.
- Det er ingen lufting i konstruksjonen.

Skadet panel og vindskier må skiftes for at fasaden skal ha en tiltenkt klimabeskyttelse for yttervegger og unngå fukt og vindbelastning. Det er kun tatt stikkprøver og spesifikt forbehold om at det kan finnes mer skade bak og rundt området enn beskrevet i rapporten. Det gjøres oppmerksom på at lufttetthet og isolasjonsevnen ikke er opp mot dagens krav. Dårlig lufting av kledningen kan føre til lavere levetid og kondensskader på panel og underliggende panel kan skades over tid, noe som kan være årsak til at maling bobler stedvis på panelen.

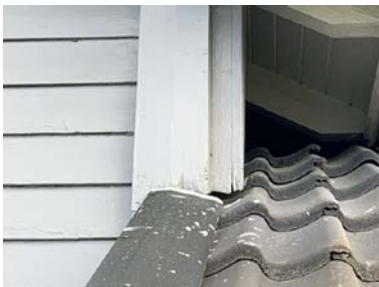
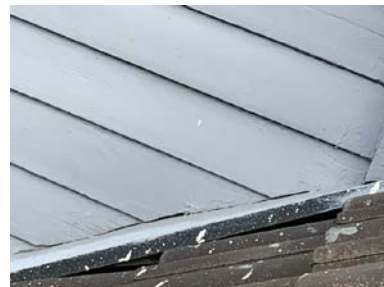
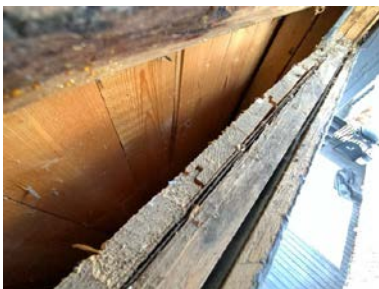
Synlig tegn på at panel er lagt rett på tidligere kledning med vinsperre mellom.

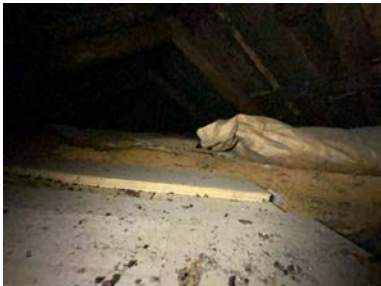
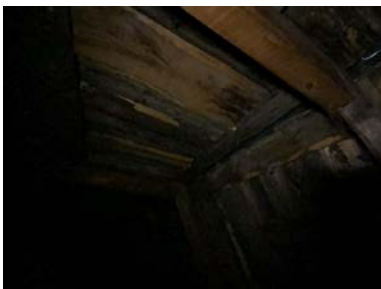
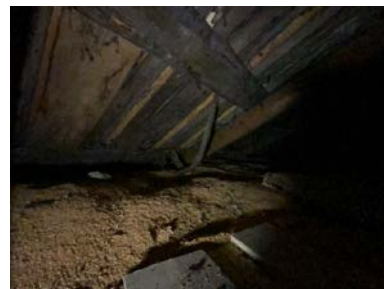
## Takkonstruksjon/Loft

Det ble ikke målt fukt i undertaket befaringsdagen ved luke. Det gjøres oppmerksom på at det er viktig at det er god lufting i konstruksjonen og derfor anbefales det ytterligere noe mer luftespalte ut mot raft der det er delvis tett for å unngå kondens i konstruksjonen. Dampsperre på eldre hus er ikke med dagens tetthet og varmluft kan ofte sige opp på kryploftet og kondens kan skapes. Derfor er det viktig med god lufting av konstruksjonen. Musesperre på eldre konstruksjoner må etableres med netting eller lignende for å unngå mus på loft. Det tas spesifikt forbehold om tilstand på kryploft der det ikke er inspisert. Det anbefales større luke og nærmere undersøkelser og skader på konstruksjonen med tanke på alder og nevnte tekking må regnes med.

- Lufting/ventilering bør forbedres.
- Andre tiltak:
- Det må gjøres nærmere undersøkelser.

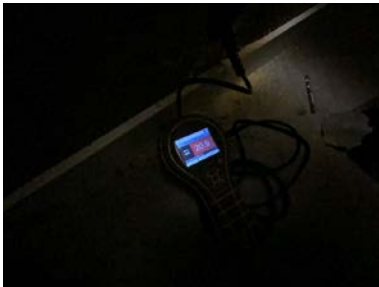
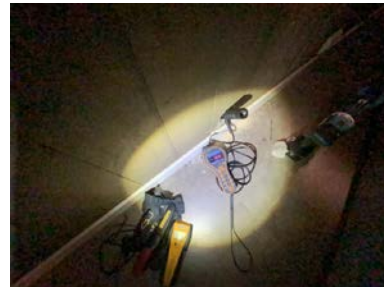
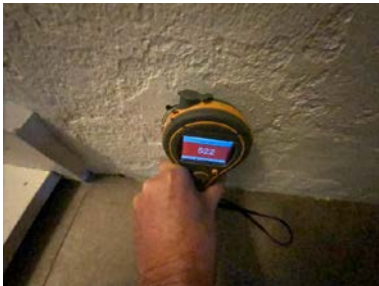
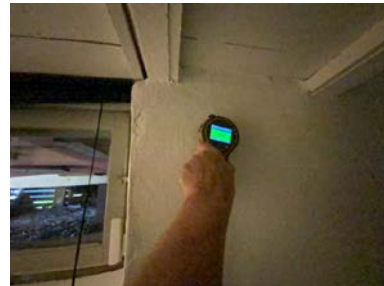
Fjerne panel og ha fritt eksponerte vegger som øvrig i kjeller. Det er ikke anbefalt med diffusjonsplast på vegger der denne ligger 2/3 under terreng. Da det viser seg at det kan oppstå kondensskader over tid for denne typen løsning. Det er fritt eksponert mur på deler av yttervegger som ligger under terreng. Det er stedvis noe høyere fuktverdier ved søk på disse veggene. Det er ingen konsekvens for store skader på disse stedene da vegger ikke er dekket til med utforet vegger eller annet. Det er en god løsning at det er fritt eksponerte vegger, slik at konstruksjonen får puste. Fjerne utforet vegger og unngå trevirke mot mur anbefales. Se øvrig drenering

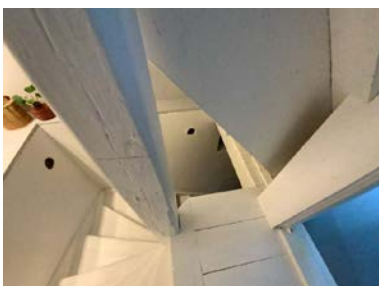
## Innvendige trapper

- Håndløper må monteres på vegg for å tilfredsstille krav på byggetidspunktet.
- Åpninger er såpass store at det ut ifra sikkerhetsmessige forhold anbefales å lage mindre åpninger.
- Det er ikke krav om utbedring av rekkverkshøyder opp til dagens krav.

Rekkverk der dette mangler må etableres for å unngå fallskader.

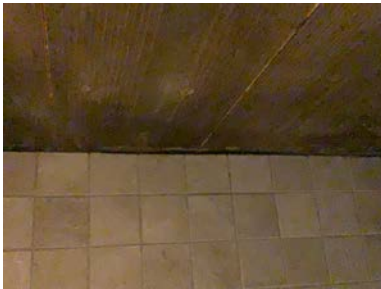
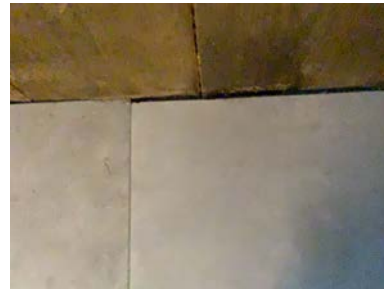
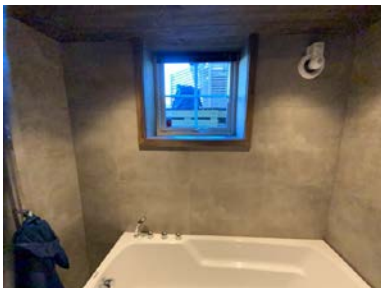
Silikon må etableres for at det tettes mot fuktdamp i rommet mot bakenforliggende vegger. De fleste vannskader i våtrom skyldes utettheter rundt gjennomføringer i gulv og vegg, samt manglende fall til sluk (Veiledning til byggt teknisk forskrift, § 13-15). Et vindu i våt sone kan være utsatt for vannsprut og fuktighet, noe som kan føre til lekkasjer hvis det ikke er riktig installert og forsegle.

Det er viktig å bruke materialer som tåler fuktighet og vannsprut. Vinduet bør være laget av materialer som ikke tar skade av vann, og det bør være godt forseglet for å forhindre vanninntrenging.

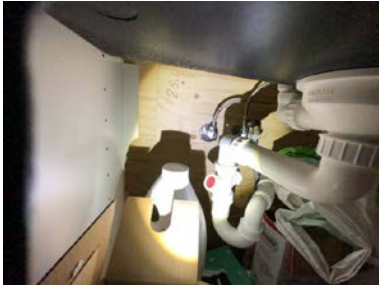
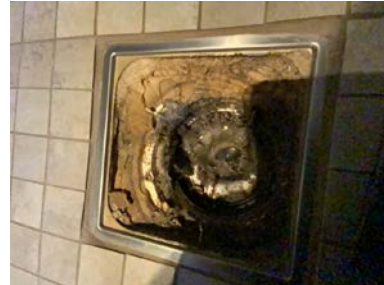
### TG 2 Overflater Gulv

Dokumentasjon på utført arbeider bør fremlegges hvis dette er mulig. Preakseptert løsning kan være å etablere en vannstopper inne i skap for å stoppe en eventuell lekkasje. Hele rommet vurderes som våtrom og vurdert ut fra våte soner iht Tek 17.

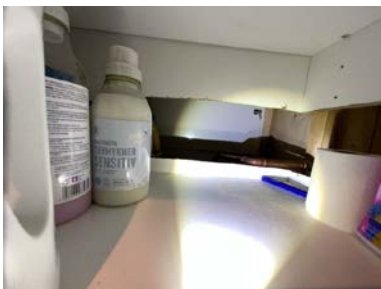
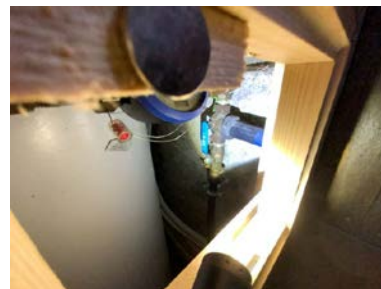
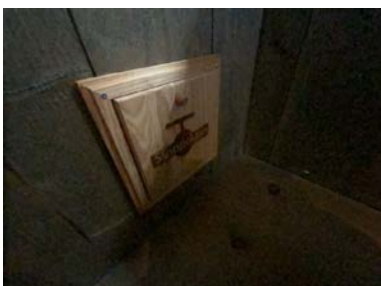
Det må gjøres tilgang til fordelerskap for inspeksjon og eventuelle vannlekkasjer. Det er ikke kjent om det er etablert kontrollert avrenning fra skap til avløp.

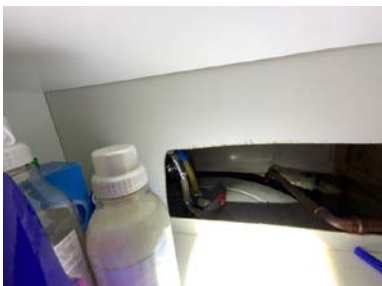
## TG 2 Avløpsrør

Det er ikke tilgang til tanken for inspeksjon eller service med dagens løsning. Det må etableres god tilgang til tanken for servicemulighet og inspeksjon. Gjeldende forskrift er etter dagens krav og Norsk standard 3600. Tanken på brannsikring og varmegang i elektrisk kobling. Det er krav til kontrollert avrenning fra sikkerhetsventil til avløp for å unngå fuktskader ved at bereder koker og blåser ut vann grunnet trykk i tanken, som igjen kan føre til fuktskader.

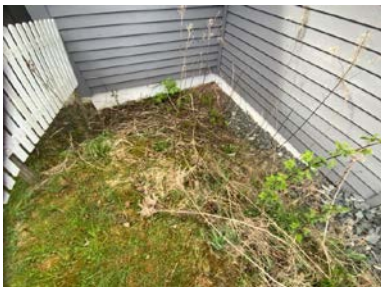
Det bør foretas justeringer der tomt heller mot huset for å unngå unødig fuktbelastning mot grunnmur og krypkjeller.
