Bekkefaret 1, 1920 SØRUMSAND

**Innholdsrik familiebolig med  
sentral beliggenhet. Nydelig hage  
og gode solforhold. Dobbelgarasje.  
Gangavstand til "alt".**

**Salgsoppgavedato**  
28.05.2025

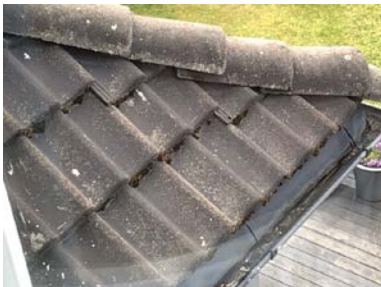
### TG 3 Takteking - 2

Betongtakstein er ikke godkjent for denne vinkelen og kan godkjennes ned til 15 grader, hvis undertaket og steinen er laget for dette. For at steinen ikke skal trekke unødig med vann og at vann skal kunne renne fritt fra taket må det legges plater eller sveiset papp som taktekking. Dette for å unngå større vannbelastning på undertaket med papp og unngå eventuell fuktskade i undertak.

**Kostnadsestimat: 50 000 - 100 000**

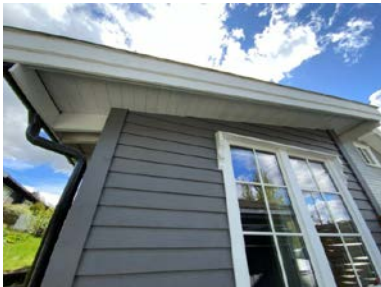
## TG 3 Nedløp og beslag

Det mangler snøfanger på deler av taket. Synlig noe rust på beslag.

Snøfanger er et viktig grep for å redusere risikoen for snøras fra taket, og skader som følge av dette. Det mangler oppbrett på endene av vannbrettbeslag. Deler av beslag ikke faglig korrekt installert, og kan gi en redusert levetid med tanke tilgang av fukt, noe som kan føre til hyppigere behov for reparasjoner og vedlikehold.

**Kostnadsestimat: 50 000 - 100 000**

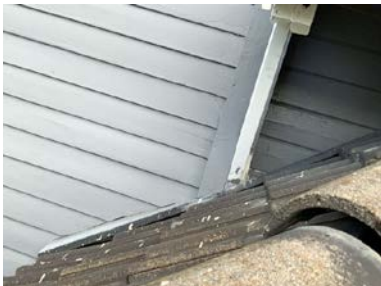
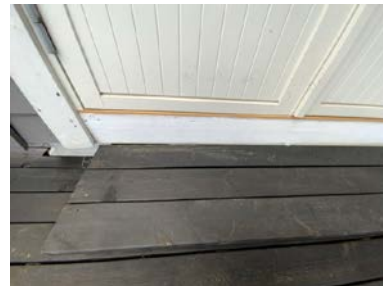
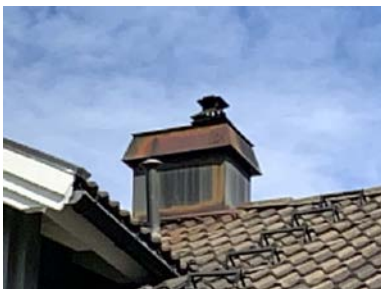
## TG 1 Veggkonstruksjon - 2

- Det er ingen eller liten lufting i nedre kant av kledning mot grunnmur.
- Det er påvist spredte råteskader i bordkledningen.
- Det er ingen lufting i konstruksjonen.

Skadet panel og vindskier må skiftes for at fasaden skal ha en tiltenkt klimabeskyttelse for yttervegger og unngå fukt og vindbelastning. Det er kun tatt stikkprøver og spesifikt forbehold om at det kan finnes mer skade bak og rundt området enn beskrevet i rapporten. Det gjøres oppmerksom på at lufttetthet og isolasjonsevnen ikke er opp mot dagens krav. Dårlig lufting av kledningen kan føre til lavere levetid og kondensskader på panel og underliggende panel kan skades over tid, noe som kan være årsak til at maling bobler stedvis på panelen.

- Råteskadet trekledning må skiftes ut.
- Lufting/ventilering bør forbedres.
- Det bør foretas tiltak for å bedre lufting av kledningen.

**Kostnadsestimat: Over 300 000**

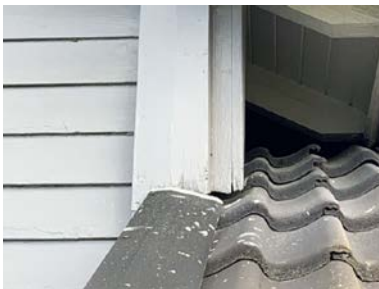
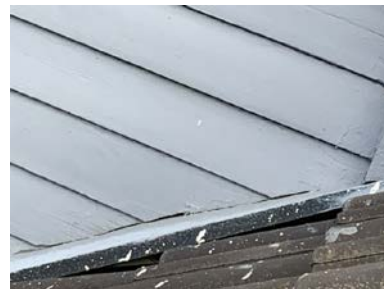
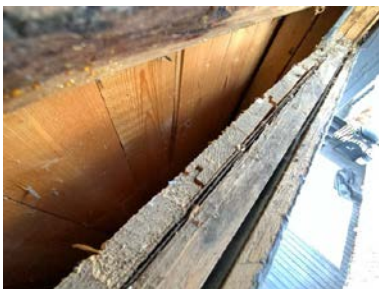
Synlig tegn på at panel er lagt rett på tidligere kledning med vinsperre mellom.

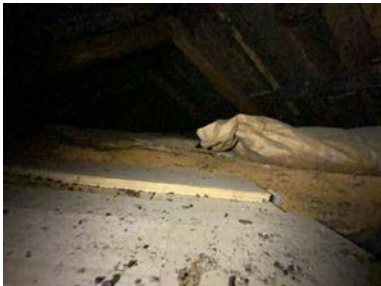
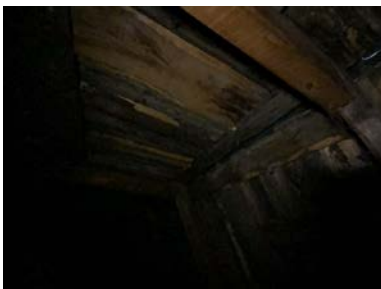
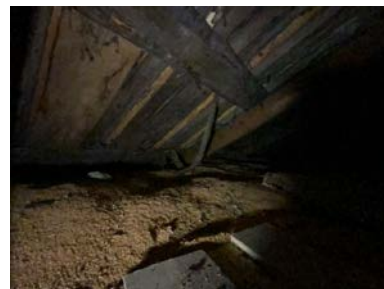
## TG 2 Takkonstruksjon/Loft

Det ble ikke målt fukt i undertaket befaringsdagen ved luke. Det gjøres oppmerksom på at det er viktig at det er god lufting i konstruksjonen og derfor anbefales det ytterligere noe mer luftespalte ut mot raft der det er delvis tett for å unngå kondens i konstruksjonen. Dampsperre på eldre hus er ikke med dagens tetthet og varmluft kan ofte sige opp på kryploftet og kondens kan skapes. Derfor er det viktig med god lufting av konstruksjonen. Musesperre på eldre konstruksjoner må etableres med netting eller lignende for å unngå mus på loft. Det tas spesifikt forbehold om tilstand på kryploft der det ikke er inspisert. Det anbefales større luke og nærmere undersøkelser og skader på konstruksjonen med tanke på alder og nevnte tekking må regnes med.

- Lufting/ventilering bør forbedres.
- Andre tiltak:
- Det må gjøres nærmere undersøkelser.

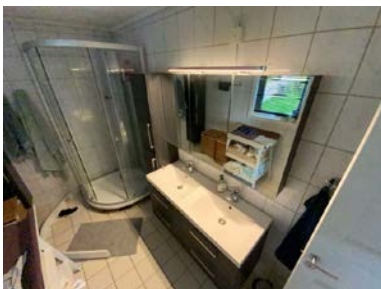
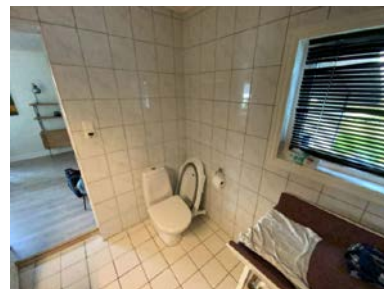
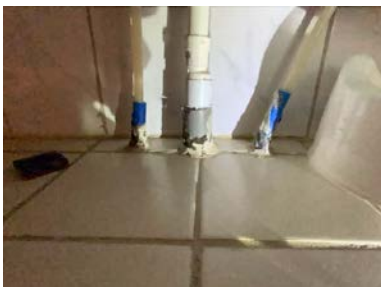
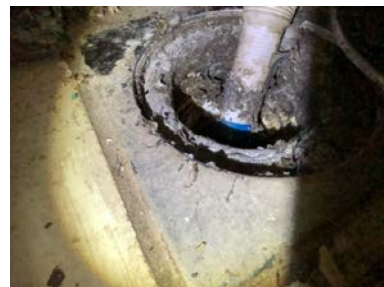
Med tanke på badets alder må badet renoveres, da det ikke er tilfredsstillende membran på denne typen konstruksjon og ved større fuktbelastning kan det oppstå fuktskader og lekkasje i konstruksjonen. Det er avgjørende at det dusjes i kabinett for å unngå større fuktskader. Kabinett erstatter ikke alder på membran og datidens kvalitet på denne ut fra byggeår. Ved fjerning av kabinett vil det oppstå lekkasjer og fuktskader.

**Kostnadsestimat: 100 000 - 300 000**
