# Tilstandsrapport

Enebolig

Bekkefaret 1, 1920 SØRUMSAND

Befaringsdato: 29.12.2025

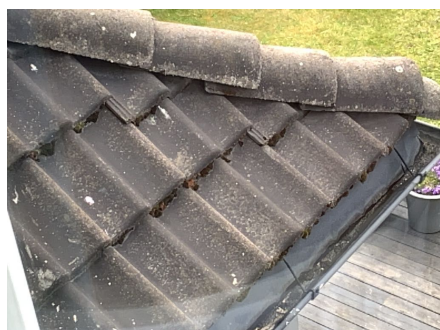
- Tidspunkt for utskiftning av undertak nærmer seg.
- Lokal utbedring må utføres.
- Tidspunkt for utskiftning av taktekking nærmer seg.

Frostsprengning oppstår når det trenger vann ned i taksteinene, noe mose og lav bidrar til. Det kan oppstå lekkasjer ved gamle undertak med underlagstekking ved at papp sprekker i skjøter og lignende.

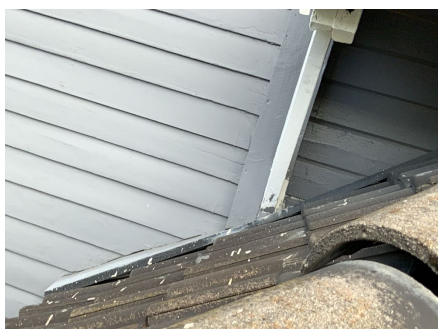
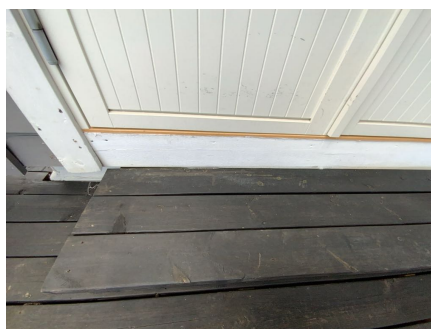
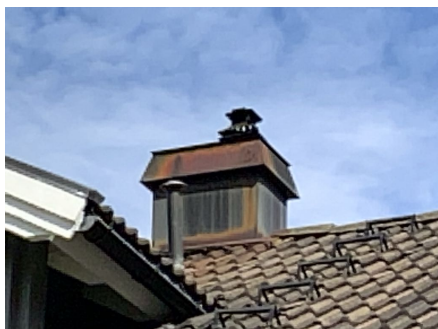
## Nedløp og beslag

Det mangler snøfanger på deler av taket. Synlig noe rust på beslag.

Snøfanger er et viktig grep for å redusere risikoen for snøras fra taket, og skader som følge av dette. Det mangler oppbrett på endene av vannbrettbeslag. Deler av beslag ikke faglig korrekt installert, og kan gi en redusert levetid med tanke tilgang av fukt, noe som kan føre til hyppigere behov for reparasjoner og vedlikehold.

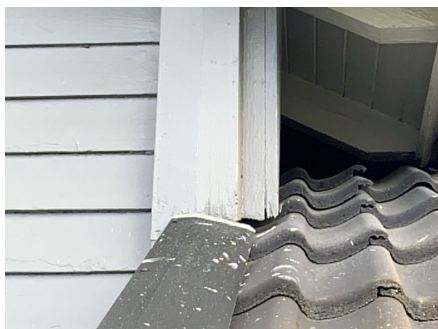
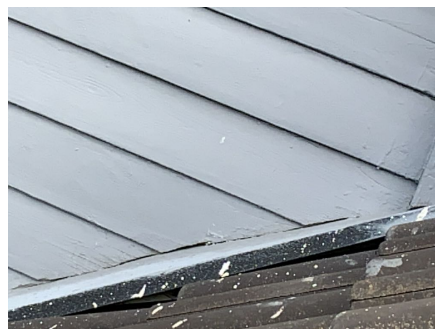
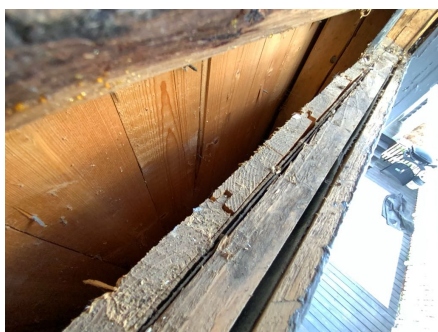
## TG 1 Veggkonstruksjon - 2

- Det er ingen eller liten lufting i nedre kant av kledning mot grunnmur.
- Det er påvist spredte råteskader i bordkledningen.
- Det er ingen lufting i konstruksjonen.

Skadet panel og vindskeer må skiftes for at fasaden skal ha en tiltenkt klimabeskyttelse for yttervegger og unngå fukt og vindbelastning. Det er kun tatt stikkprøver og spesifikt forbehold om at det kan finnes mer skade bak og rundt området enn beskrevet i rapporten. Det gjøres oppmerksom på at lufttetthet og isolasjonsevnen ikke er opp mot dagens krav. Dårlig lufting av kledningen kan føre til lavere levetid og kondensskader på panel og underliggende panel kan skades over tid, noe som kan være årsak til at maling bobler stedvis på panelen.

Synlig tegn på at panel er lagt rett på tidligere kledning med vinsperre mellom.

- Råteskadet trekledning må skiftes ut.
- Lufting/ventilering bør forbedres.
- Det bør foretas tiltak for å bedre lufting av kledningen.

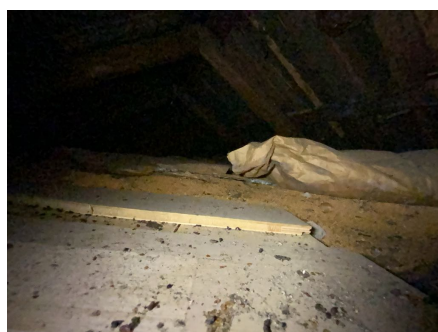
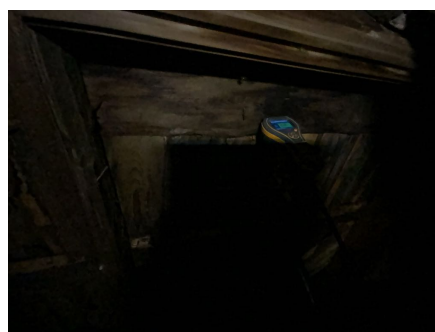
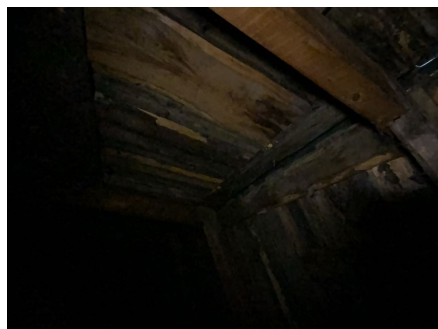
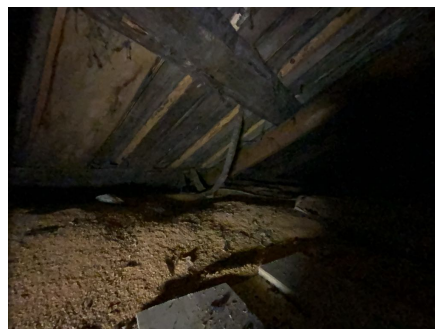
## TG 2 Takkonstruksjon/Loft

- Det er begrenset/dårlig ventilering av takkonstruksjonen.
- Det er påvist fuktskjolder/skader i takkonstruksjonen.
- Det er påvist fuktskjolder i undertak/takkonstruksjon.

Det var ikke etablert tilfredsstillende stor nok luke for tilkomst inn til kryploft. Inspeksjon er derfor gjort fra luke. Det gjøres oppmerksom på at det kan forekomme noe luftlekkasje via diffusjonssperre eller mangel av denne mot kaldtloft med tanke på byggets alder, som ikke var synlig befaringsdagen under isolasjon. Det er ingen tegn til musesperre ute ved raft.

Det ble ikke målt fukt i undertaket befaringsdagen ved luke. Det gjøres oppmerksom på at det er viktig at det er god lufting i konstruksjonen og derfor anbefales det ytterligere noe mer luftespalte ut mot raft der det er delvis tett for å unngå kondens i konstruksjonen. Dampspærre på eldre hus er ikke med dagens tetthet og varmluft kan ofte sige opp på kryploftet og kondens kan skapes. Derfor er det viktig med god lufting av konstruksjonen. Musesperre på eldre konstruksjoner må etableres med netting eller lignende for å unngå mus på loft. Det tas spesifikt forbehold om tilstand på kryploft der det ikke er inspisert. Det anbefales større luke og nærmere undersøkelser og skader på konstruksjonen med tanke på alder og nevnte tekking må regnes med.

- Lufting/ventilering bør forbedres.
- Andre tiltak:
- Det må gjøres nærmere undersøkelser.

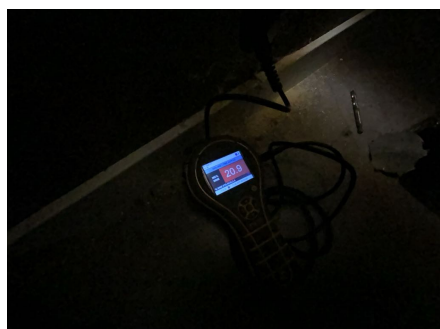
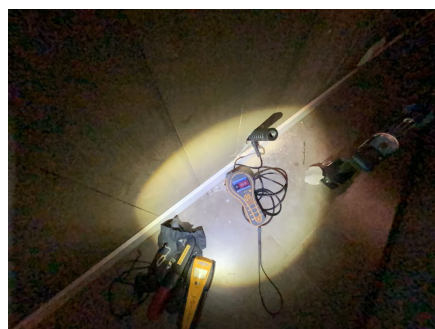
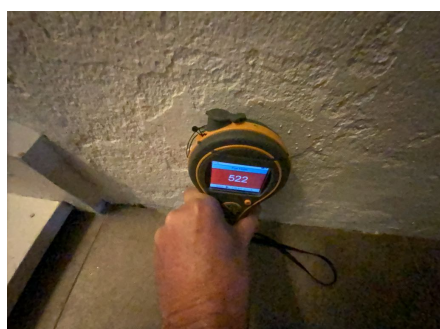
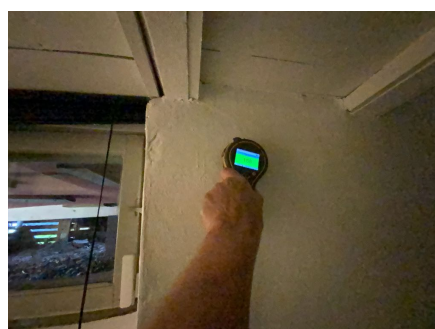
- Det er gjennom målinger påvist høyt fuktnivå i trevegger i underetg./kjeller, det er derfor ikke foretatt hulltaking

Det 2 vegger i kjellerstue som er isolert og utforet med tre. Noe høye fuktverdier ved fuktsøk i nedre del av grunnmur som er pusset.

- Ytterligere undersøkelser må foretas for å få kartlagt tilstanden og omfanget på eventuelle skader.

Fjerne panel og ha fritt eksponerte vegger som øvrig i kjeller. Det er ikke anbefalt med diffusjonsplast på vegger der denne ligger 2/3 under terreng. Da det viser seg at det kan oppstå kondensskader over tid for denne typen løsning. Det er fritt eksponert mur på deler av yttervegger som ligger under terreng. Det er stedvis noe høyere fuktverdier ved søk på disse veggene. Det er ingen konsekvens for store skader på disse stedene da vegger ikke er dekket til med utforet vegger eller annet. Det er en god løsning at det er fritt eksponerte vegger, slik at konstruksjonen får puste. Fjerne utforet vegger og unngå trevirke mot mur anbefales for å unngå sopp og råteskader. Se øvrig drenering

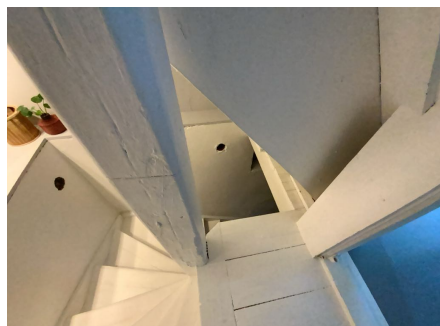
## Innvendige trapper

- Håndløper må monteres på vegg for å tilfredsstille krav på byggetidspunktet.
- Åpninger er såpass store at det ut ifra sikkerhetsmessige forhold anbefales å lage mindre åpninger.
- Det er ikke krav om utbedring av rekkverkshøyder opp til dagens krav.

Rekkverk der dette mangler må etableres for å unngå fallskader.

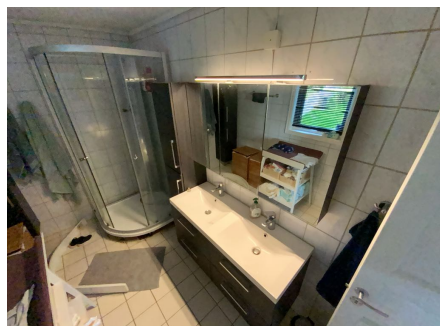
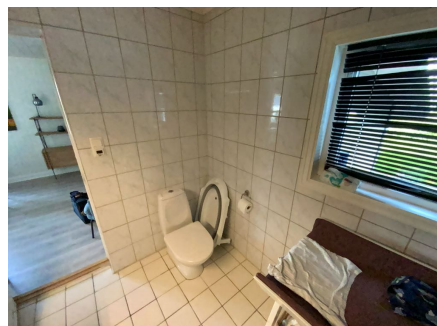
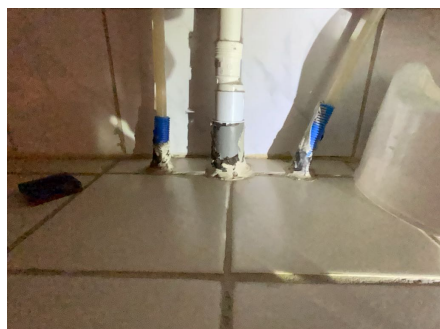
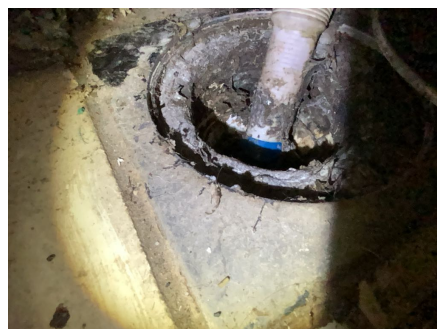
Med tanke på badets alder må badet renoveres, da det ikke er tilfredsstillende membran på denne typen konstruksjon og ved større fuktbelastning kan det oppstå fuktskader og lekkasje i konstruksjonen. Det er avgjørende at det dusjes i kabinett for å unngå større fuktskader. Kabinett erstatter ikke alder på membran og datidens kvalitet på denne ut fra byggeår. Ved fjerning av kabinett vil det oppstå lekkasjer og fuktskader.

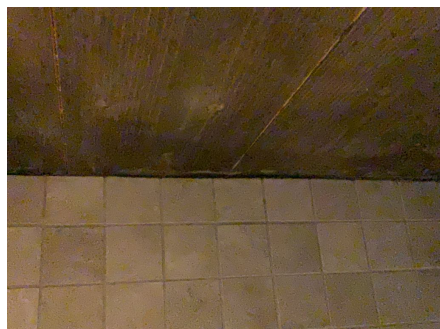
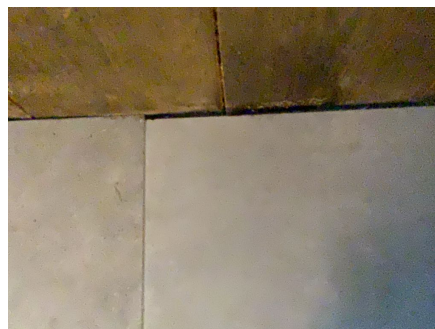
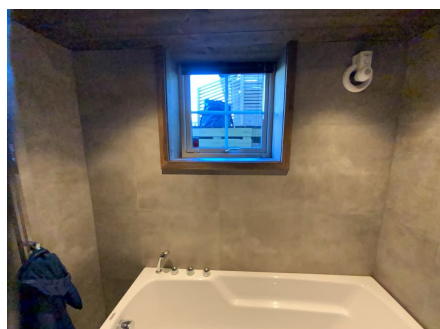
### Overflater vegger og himling

- Det er vindu/dør med ikke fuktbestandige materialer i våtsonen (ved vask, dusj, badekar, osv.), løsningen eller byggematerialet er uegnet
- Det er påvist avvik i fuger.

Silikon må etableres for at det tettes mot fuktdamp i rommet mot bakenforliggende vegger. De fleste vannskader i våtrom skyldes utettheter rundt gjennomføringer i gulv og vegg, samt manglende fall til sluk (Veiledning til byggt teknisk forskrift, § 13-15). Et vindu i våt sone kan være utsatt for vannsprut og fuktighet, noe som kan føre til lekkasjer hvis det ikke er riktig installert og forseglet.

Det er viktig å bruke materialer som tåler fuktighet og vannsprut. Vinduet bør være laget av materialer som ikke tar skade av vann, og det bør være godt forseglet for å forhindre vanninntrenging.

- Uegnede materialer må fuktbeskyttes/utskiftes.
- Det må gjøres tiltak for å lukke avviket.

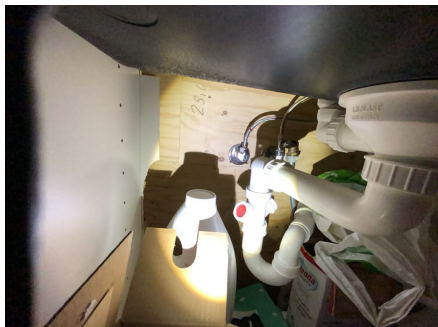
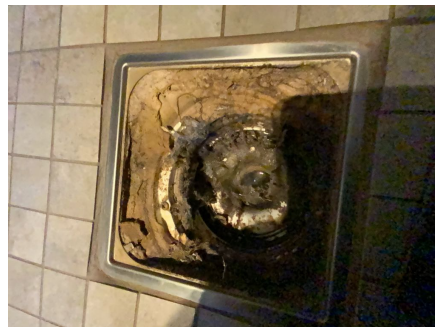
- Det er påvist mangelfull/feil utførelse rundt rørgjennomføringer e.l. som gir fare for fukt i konstruksjonen i våtsone.
- Det er påvist tegn på utettheter på våtrommet.

- Løsningen/utførelsen rundt rørgjennomføringer gir fare for fukt inn i konstruksjoner.

Dokumentasjon på utført arbeider bør fremlegges hvis dette er mulig. Preakseptert løsning kan være å etablere en vannstopper inne i skap for å stoppe en eventuell lekkasje. Hele rommet vurderes som våtrom og vurdert ut fra våte soner iht Tek 17.

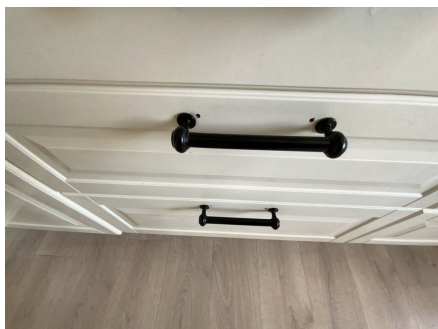
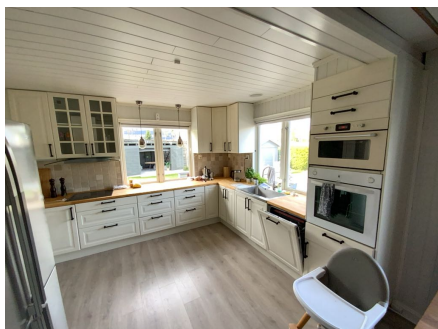
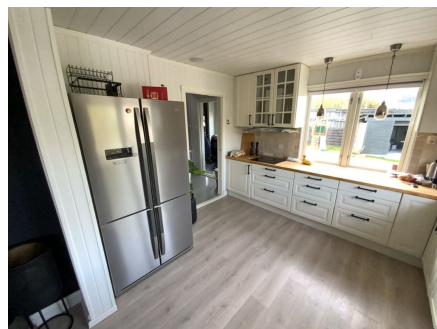
- Det er påvist skader på overflater/kjøkkeninnredning utover normal slitasjegrad.
- Det er ikke montert komfyrvakt i kjøkkenet som er krav på dette kjøkkenet ut ifra alder.

Det er ingen konsekvens ut fra funksjon. Dører må males eller skiftes for å lukke avviket. Komfyrvakt bør etableres.

- Det må påregnes lokal utbedring/utskiftning.
- Komfyrvakt må monteres.

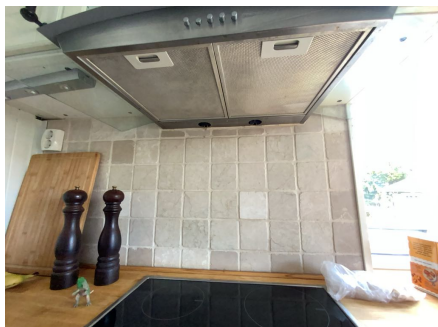
### Avtrekk

Ventilator må trolig byttes for at lys skal virke.

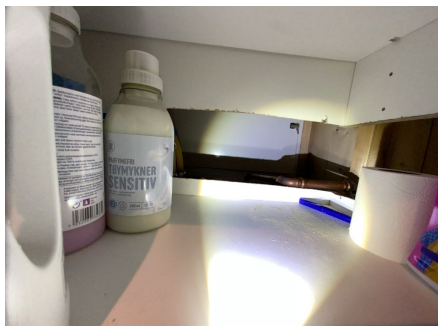
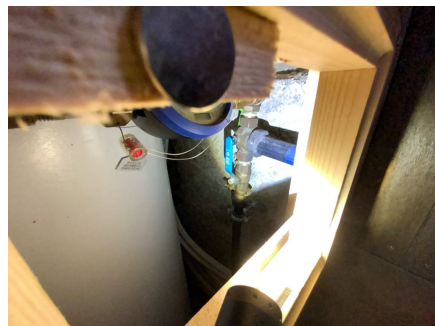
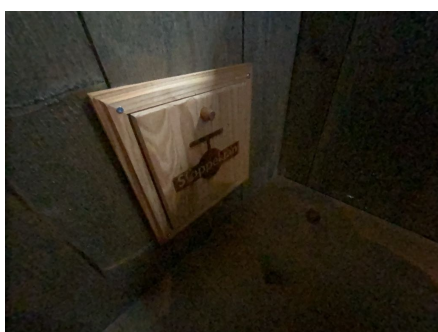
## TG 2 Vannledninger

- Det er påvist ufagmessig utførelse av vannledninger.
- Det er avvik:

Det må gjøres tilgang til fordelerskap for inspeksjon og eventuelle vannlekkasjer. Det er ikke kjent om det er etablert kontrollert avrenning fra skap til avløp.

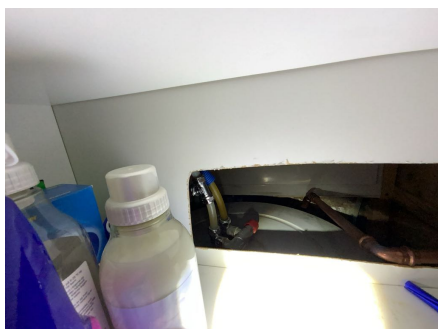
Det er ikke tilgang til tanken for inspeksjon eller service med dagens løsning. Det må etableres god tilgang til tanken for servicemulighet og inspeksjon. Gjeldende forskrift er etter dagens krav og Norsk standard 3600. Tanken på brannsikkerhet og varmegang i elektrisk kobling. Det er krav til kontroller avrenning fra sikkerhetsventil til avløp for å unngå fuktskader ved at bereder koker og blåser ut vann grunnet trykk i tanken, som igjen kan føre til fuktskader.

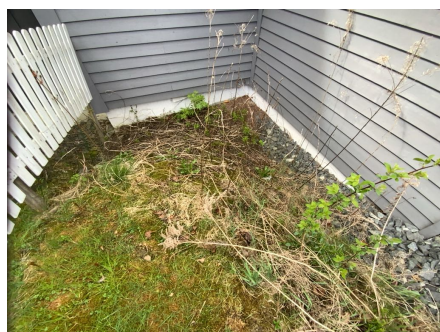
Med tanke på fukt som er oppdaget i kjeller er dette i de områdene det ikke er synlig ny utvendig drenering. Det er eldre utvendig fuktsikring typen mat Gudrong eller lignende. Det var langt enklere metoder for drenering og fuktsikring enn dagens. Dette kan over tid føre tilgrodd drensmasse kombinert med kapillært oppsug. Dreneringsrør er trolig av betongrør eller lignende og kan være sprekt eller tett med tanke på alder. Det er ingen umiddelbar konsekvens ut fra dagens bruk av kjeller, men redrenering må regnes med over tid.

Det bør foretas justeringer der tomt heller mot huset for å unngå unødig fuktbelastning mot grunnmur og krypkjeller.
