Bekkefaret 1, 1920 SØRUMSAND

**Innholdsrik familiebolig med  
sentral beliggenhet. Nydelig hage  
og gode solforhold. Dobbelgarasje.  
Gangavstand til "alt".**

**Salgsoppgavedato**  
28.05.2025

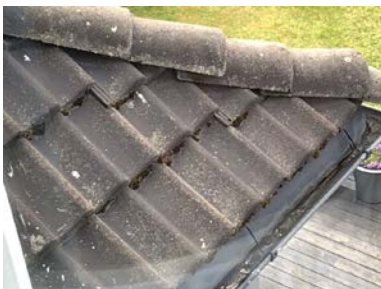
- Tidspunkt for utskiftning av undertak nærmer seg.
- Lokal utbedring må utføres.
- Tidspunkt for utskiftning av takteking nærmer seg.

Frostsprenning oppstår når det trenger vann ned i taksteinene, noe mose og lav bidrar til. Det kan oppstå lekkasjer ved gamle undertak med underlagstekking ved at papp sprekker i skjøter og lignende.

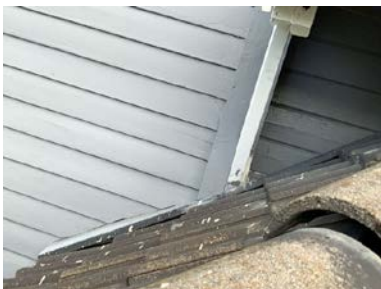
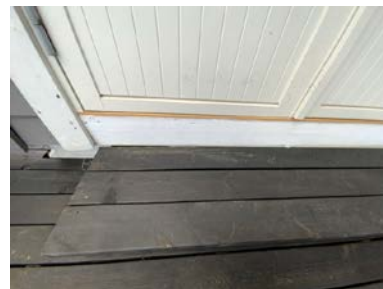
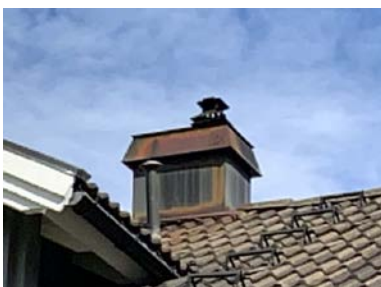
Utvendig > Nedløp og beslag: Det mangler snøfangere på hele eller deler av taket, noe som var krav på byggemeldingstidspunktet. Mer enn halvparten av forventet brukstid er passert på renner/nedløp/beslag. Det mangler snøfanger på deler av taket. Synlig noe rust på beslag.

Snøfanger er et viktig grep for å redusere risikoen for snøras fra taket, og skader som følge av dette. Det mangler oppbrett på endene av vannbrettbeslag. Deler av beslag ikke faglig korrekt installert, og kan gi en redusert levetid med tanke tilgang av fukt, noe som kan føre til hyppigere behov for reparasjoner og vedlikehold.

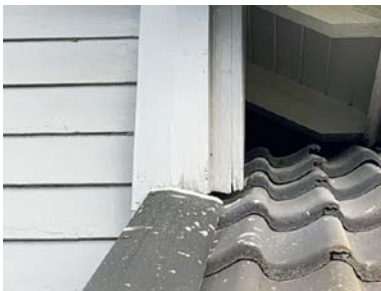
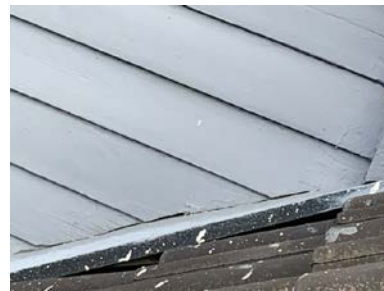
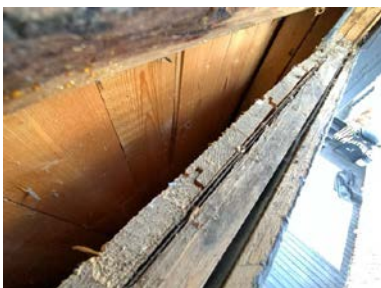
Utvendig > Veggkonstruksjon: Det er ingen eller liten lufting i nedre kant av kledning mot grunnmur. Det er påvist spredte råteskader i bordkledningen. Det er ingen lufting i konstruksjonen. Det er synlig ut fra utvendig loftsluke at det er lagt panel rett på opprinnelig panel uten utlekting og lufting.

Synlig tegn på at panel er lagt rett på tidligere kledning med vinsperre mellom.

Skadet panel og vindskier må skiftes for at fasaden skal ha en tiltenkt klimabeskyttelse for yttervegger og unngå fukt og vindbelastning. Det er kun tatt stikkprøver og spesifikt forbehold om at det kan finnes mer skade bak og rundt området enn beskrevet i rapporten. Det gjøres oppmerksom på at lufttetthet og isolasjonsevnen ikke er opp mot dagens krav. Dårlig lufting av kledningen kan føre til lavere levetid og kondensskader på panel og underliggende panel kan skades over tid, noe som kan være årsak til at maling bobler stedvis på panelen.

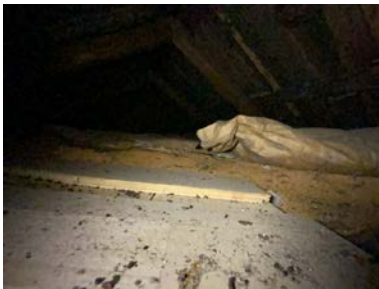
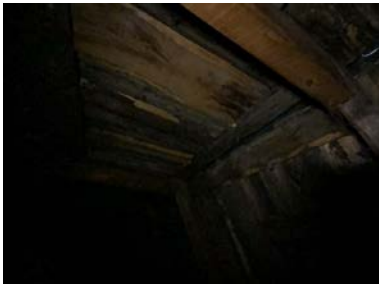
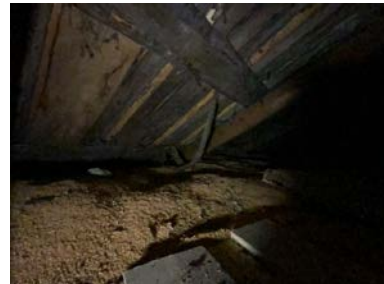
Utvendig > Takkonstruksjon/Loft: Det er begrenset/dårlig ventileringsav takkonstruksjonen. Det er påvist fuktskjolder/skader i takkonstruksjonen. Det er påvist fuktskjolder i undertak/takkonstruksjon. Det var ikke etablert tilfredsstillende stor nok luke for tilkomst inn til kryploft. Inspeksjon er derfor gjort fra luke. Det gjøres oppmerksom på at det kan forekomme noe luftlekkasje via diffusjonssperre eller mangel av denne mot kaldtloft med tanke på byggets alder, som ikke var synlig befaringsdagen under isolasjon. Det er ingen tegn til musesperre ute ved raft.

Det ble ikke målt fukt i undertaket befaringsdagen ved luke. Det gjøres oppmerksom på at det er viktig at det er god lufting i konstruksjonen og derfor anbefales det ytterligere noe mer luftespalte ut mot raft der det er delvis tett for å unngå kondens i konstruksjonen. Dampsperre på eldre hus er ikke med dagens tetthet og varmluft kan ofte sige opp på kryploftet og kondens kan skapes. Derfor er det viktig med god lufting av konstruksjonen. Musesperre på eldre konstruksjoner må etableres med netting eller lignende for å unngå mus på loft. Det tas spesifikt forbehold om tilstand på kryploft der det ikke er inspisert. Det anbefales større luke og nærmere undersøkelser og skader på konstruksjonen med tanke på alder og nevnte tekking må regnes med.

- Lufting/ventilering bør forbedres.
- Andre tiltak:
- Det må gjøres nærmere undersøkelser.

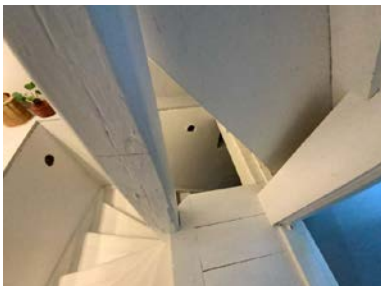
- Håndløper må monteres på vegg for å tilfredsstille krav på byggetidspunktet.
- Åpninger er såpass store at det ut ifra sikkerhetsmessige forhold anbefales å lage mindre åpninger.
- Det er ikke krav om utbedring av rekkverkshøyder opp til dagens krav.

Rekkverk der dette mangler må etableres for å unngå fallskader.

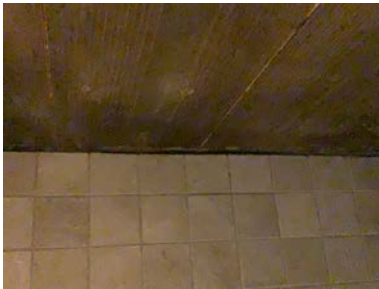
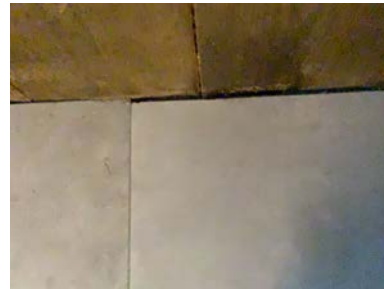
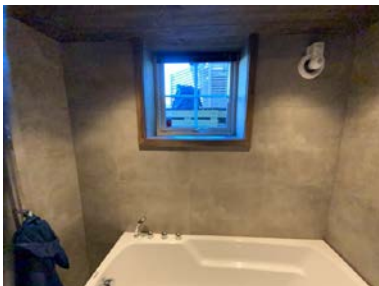
Våtrom > Kjeller > Bad/vaskerom > Overflater vegger og himling: Det er vindu/dør med ikke fuktbestandige materialer i våtsonen (ved vask, dusj, badekar, osv.), løsningen eller byggematerialet er uegnet. Det er påvist avvik i fuger. Det mangler silikon i overgang flis og innvendig tak.

Det er viktig å bruke materialer som tåler fuktighet og vannsprut. Vinduet bør være laget av materialer som ikke tar skade av vann, og det bør være godt forseglet for å forhindre vanninntrenging.

Silikon må etableres for at det tettes mot fuktdamp i rommet mot bakenforliggende vegger. De fleste vannskader i våtrom skyldes utettheter rundt gjennomføringer i gulv og vegg, samt manglende fall til sluk (Veiledning til byggt teknisk forskrift, § 13-15). Et vindu i våt sone kan være utsatt for vannsprut og fuktighet, noe som kan føre til lekkasjer hvis det ikke er riktig installert og forseglet.

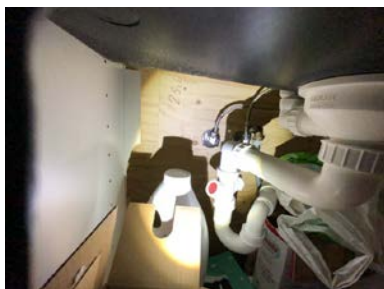
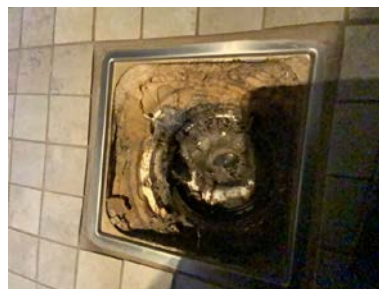
Våtrom > Kjeller > Bad/vaskerom > Overflater Gulv: Det er påvist avvik i fallforhold til sluk i forhold til krav i forskrift på byggetidspunktet. Deler av gulvet er i vater.

Dokumentasjon på utført arbeider bør fremlegges hvis dette er mulig. Preakseptert løsning kan være å etablere en vannstopper inne i skap for å stoppe en eventuell lekkasje. Hele rommet vurderes som våtrom og vurdert ut fra våte soner iht Tek 17.

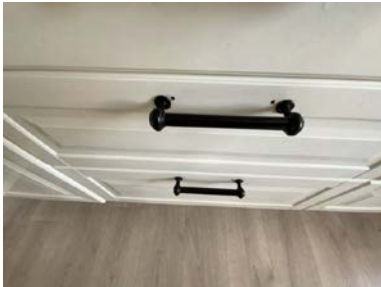
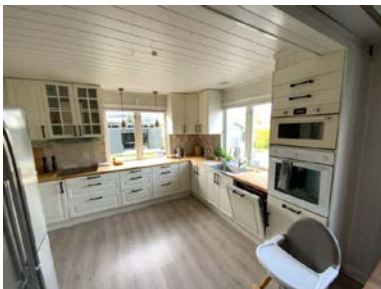
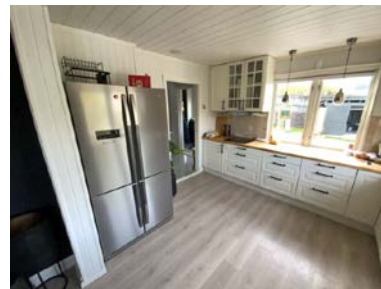
Kjøkken > 1. Etasje > Kjøkken > Overflater og innredning: Det er påvist skader på overflater/kjøkkeninnredning utover normal slitasjegrad. Det er ikke montert komfyrvakt i kjøkkenet som er krav på dette kjøkkenet ut ifra alder.

Det er ingen konsekvens ut fra funksjon. Dører må males eller skiftes for å lukke avviket. Komfyrvakt bør etableres.

- Det må påregnes lokal utbedring/utskiftning.
- Komfyrvakt må monteres.

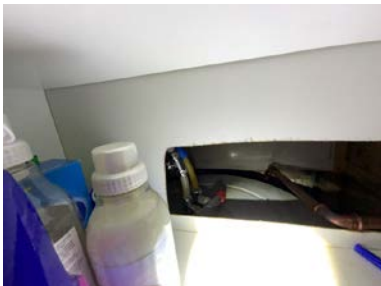
Det er ikke tilgang til tanken for inspeksjon eller service med dagens løsning. Det må etableres god tilgang til tanken for servicemulighet og inspeksjon. Gjeldende forskrift er etter dagens krav og Norsk standard 3600. Tanken på brannsikring og varmegang i elektrisk kobling. Det er krav til kontroll av avrenning fra sikkerhetsventil til avløp for å unngå fuktskader ved at bereder koker og blåser ut vann grunnet trykk i tanken, som igjen kan føre til fuktskader.

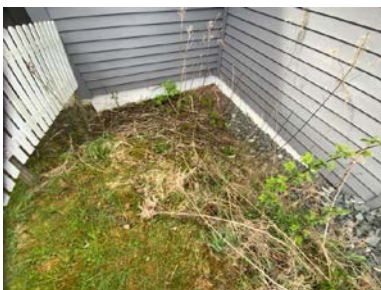
Tomteforhold > Fuktsikring og drenering: Mer enn halvparten av forventet levetid på drenering er overskredet. Det er ikke synlig at drenering er skiftet på nordsiden eller på deler der bod fra nabo er tilbygget huset.

Det bør foretas justeringer der tomt heller mot huset for å unngå unødig fuktbelastning mot grunnmur og krypkjeller.
