# Tilstandsrapport

📍 Opåsvegen 27, 2266 ARNEBERG

# gnr. 150, bnr. 2

Rapportdato: 04.03.2024

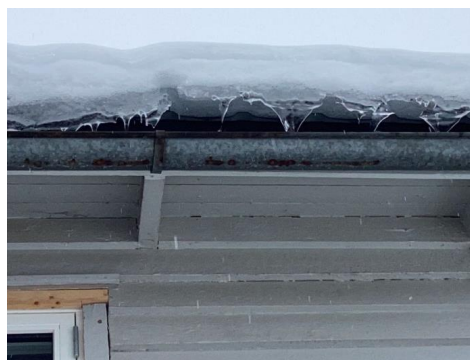
Det mangler flere steder endelokk på takrenner og det er lekkasje fra takrenner flere steder.

Eksempel på takrenne med lekkasje/hull.

Det er behov for utskifting og utbedring av takrenner flere steder.

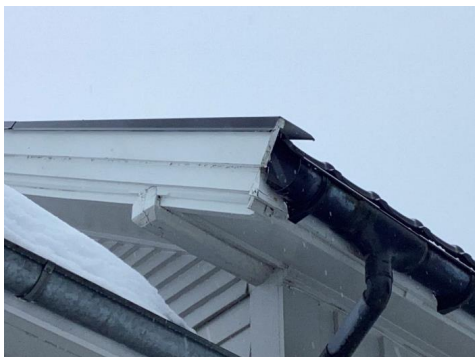
Eksempel på manglende endelukk på takrenne.

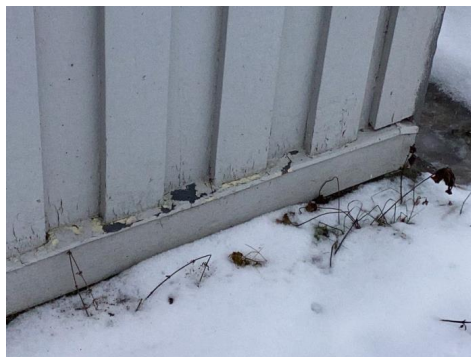
Kledning er trukket inn over grunnmur.

Ferdigstille behandling av fasader.  
Helhetlig kontroll og utskifting av råteskadede kledningsbord.

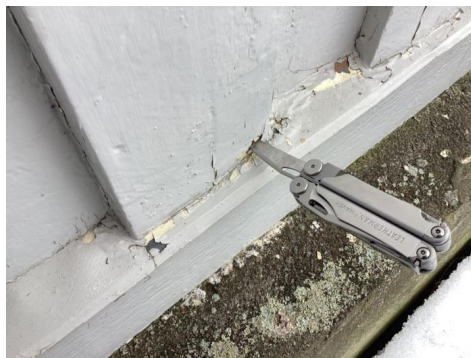
Gavlvegg på tilbygget del er mangelfullt befare. Det kan ses at det er slitasje og avskaling av maling, lokal råte kan finnes. Det er råte i kledning på begge sider av takløft over entre. Det er opplyst at det ligger ferdig beiset kledning for utskifting i låven. Kledning på takløft på baksiden har kraftig slitasje og oppsprekking i maling. Områdene er mangelfullt befare og det kan finnes råte. Grunnmur stikker ut forbi kledning på opprinnelig del, lufting og musesikring kan dermed ikke kontrolleres. Fasadekledning på en side er avsluttet helt ned på vannbrett og grunnmur, dette er sårbare løsninger som øker faren for at slitasje og råte oppstår. Det er begynnende råte helt nederst på flere kledningsbord på baksiden. Det er lufting bak overligger uten musesikring på kontrollpunkt på tilbygget del. Det er noen steder bobler i malingen etter tidligere bruk av linolje. Det er råte i kledning på begge sider av entredør.

Eksempel på begynnende råte i kledningsbord på baksiden av boligen.

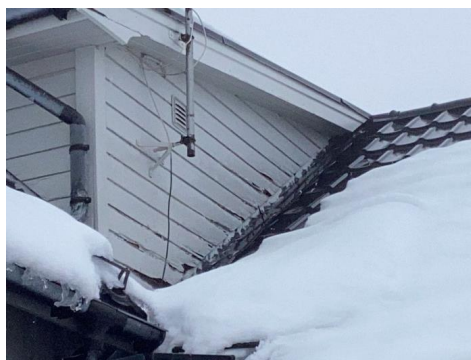
Råteskade i kledning på takløft over entre.

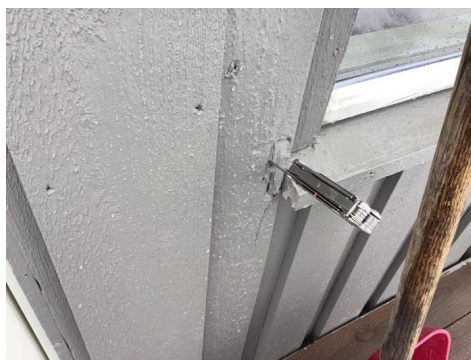
Eksempel på råte i kledning ved vindu.

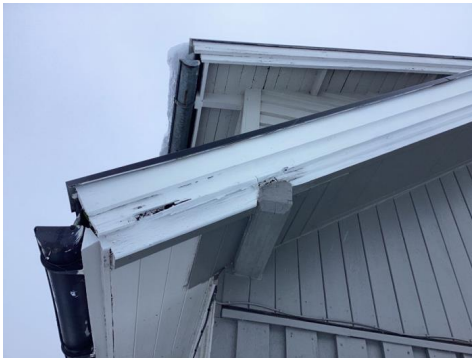
På hjørne mot nord-vest er det råte i vindski og det som ser ut som begynnende råte i overkant på utstikkende takspærre. I samme området er det avvik i overflaten på kledning i takutstikk som indikerer at det kan finnes råte i området.

Eksempel på råte i vindski.

Nærmere kontroll av mistenkelige områder med tanke på råte og utskifting av råteskadet treverk.

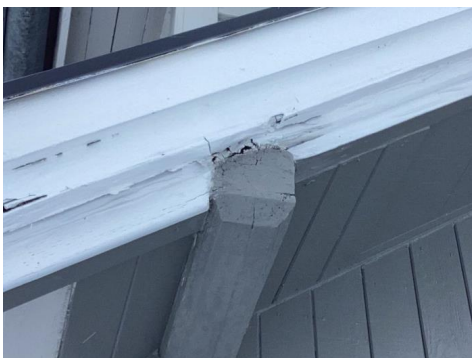
Det mistenkes råte i overkant på utstikkende takspærre.

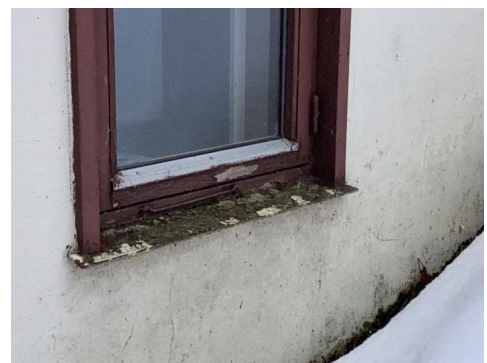
Eksempel på slitasje på kjellervindu.

Vedlikehold av overflater på vinduer etter behov.

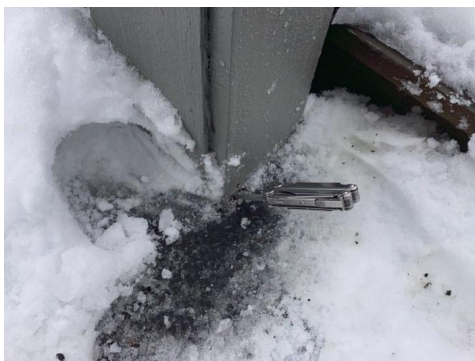
Begynnende råte i kledning på søyle.

- Det bør foretas nærmere undersøkelser av balkong/terrasser når den er snøfri.
- Det er ikke krav om utbedring av rekkverkshøyde opp til dagens forskriftskrav.

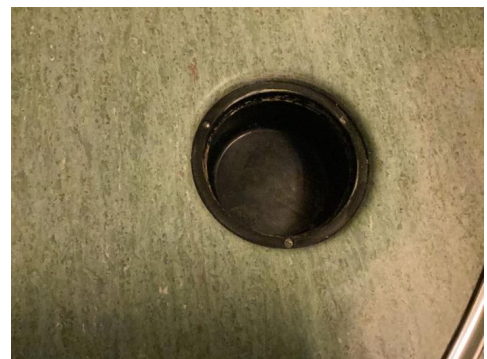
Sluk med klemring i tilslutning til gulvbelegg.

Rommet kan fortsatt benyttes slik det er, men hvor lenge er vanskelig og forutsi og er blant annet avhengig av bruken det blir utsatt for. Forventet brukstid for våtrom er passert med god margin og det anbefales at renovering av rommet inngår i kjøper sine planer for boligen.

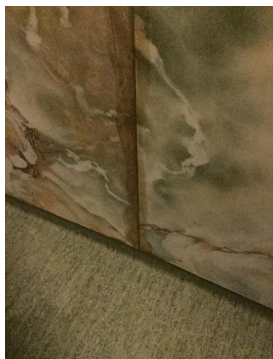
Plateskjøter er tettet med silikon eller annen lignende tettemasse.

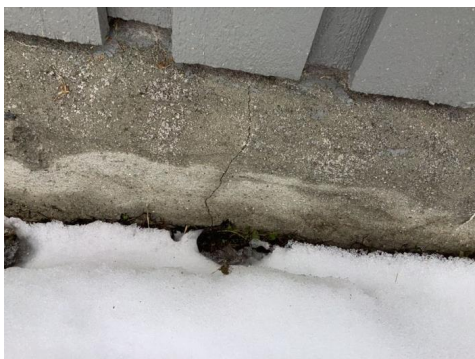
Det er noen sprekker i grunnmur på opprinnelig del. Misfarging, noe svinnsprekker og noe avskaling på grunnmur på tilbygget del.

Eksempel på spekk i grunnmur.

Det er behov for forsegling av sprekker og vedlikehold av overflater.

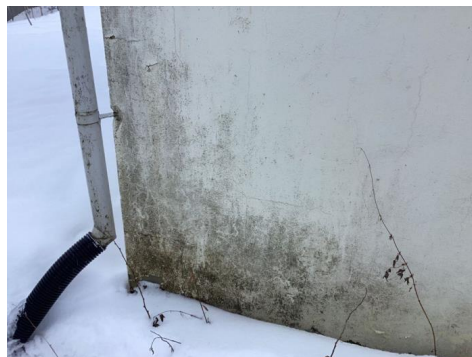
Eksempel på misfarging på grunnmur.
