Opåsvegen 27, 2266 ARNEBERG

# Tilstandsrapport

# gnr. 150, bnr. 2

Rapportdato: 04.03.2024

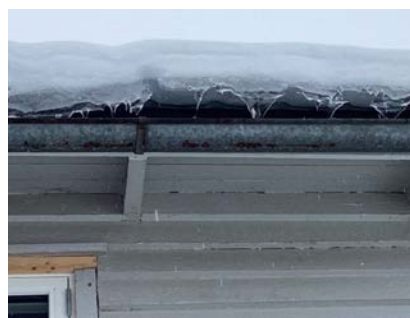
Det mangler flere steder endelokk på takrenner og det er lekkasje fra takrenner flere steder.

Eksempel på takrenne med lekkasje/hull.

Det er behov for utskiftning og utbedring av takrenner flere steder.

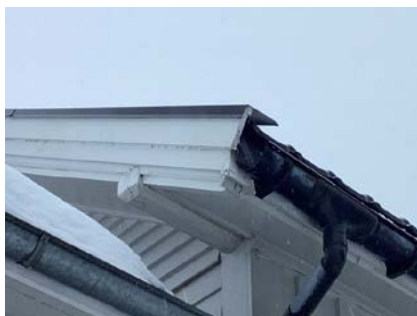
Eksempel på manglende endelokk på takrenne.

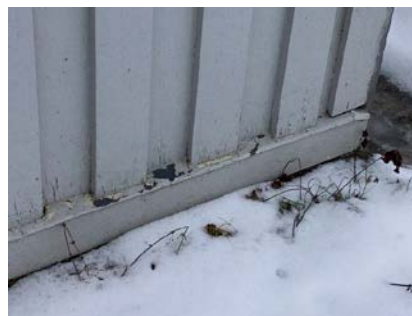
Kledning er trukket inn over grunnmur.

Ferdigstille behandling av fasader.  
Helhetlig kontroll og utskifting av råteskadede kledningsbord.

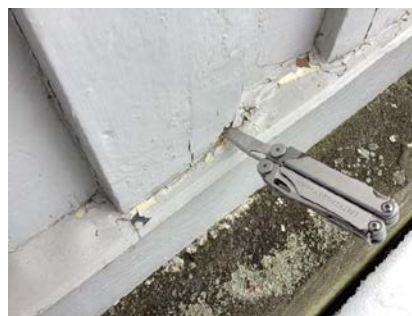
Gavlvegg på tilbygget del er mangelfullt befat. Det kan ses at det er slitasje og avskaling av maling, lokal råte kan finnes. Det er råte i kledning på begge sider av takløft over entre. Det er opplyst at det ligger ferdig beiset kledning for utskifting i låven. Kledning på takløft på baksiden har kraftig slitasje og oppsprekking i maling. Områdene er mangelfullt befat og det kan finnes råte. Grunnmur stikker ut forbi kledning på opprinnelig del, lufting og musesikring kan dermed ikke kontrolleres. Fasadekledning på en side er avsluttet helt ned på vannbrett og grunnmur, dette er sårbare løsninger som øker faren for at slitasje og råte oppstår. Det er begynnende råte helt nederst på flere kledningsbord på baksiden. Det er lufting bak overligger uten musesikring på kontrollpunkt på tilbygget del. Det er noen steder bobler i malingen etter tidligere bruk av linolje. Det er råte i kledning på begge sider av entredør.

Eksempel på begynnende råte i kledningsbord på baksiden av boligen.

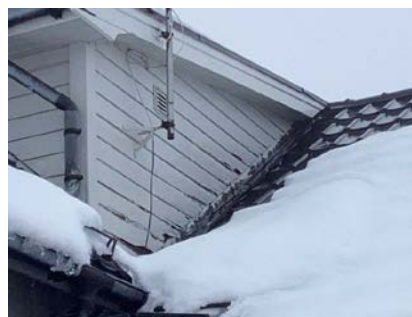
Råteskade i kledning på takløft over entre.

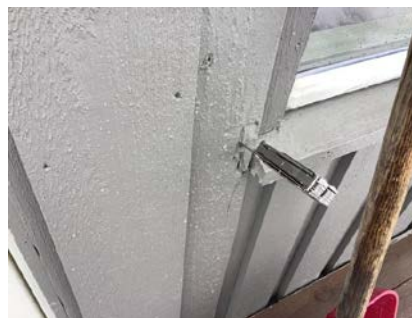
Eksempel på råte i kledning ved vindu.

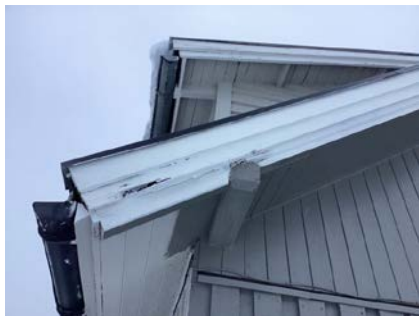
- Hele takkonstruksjonen er gjenbygget. Det er ingen mulighet til vurdering utover alder og observasjoner fra underliggende etg.
- Loft er ikke befart, det er kun utført besiktigelse fra luke til loft over tilbygget del.
- Det kan ikke ses noen ventilering fra loft over opprinnelig del. Det er generelt slitasje og misfarging på vindskier.
- På hjørne mot nord-vest er det råte i vindski og det som ser ut som begynnende råte i overkant på utstikkende takspærre. I samme området er det avvik i overflaten på kledning i takutstikk som indikerer at det kan finnes råte i området.
- På takutstikk mot øst på takløft på baksiden er det avvik i overflater som indikerer at det kan være råte i kledningsbordene.

Eksempel på råte i vindski.

Nærmere kontroll av mistenkelige områder med tanke på råte og utskifting av råteskadet treverk.

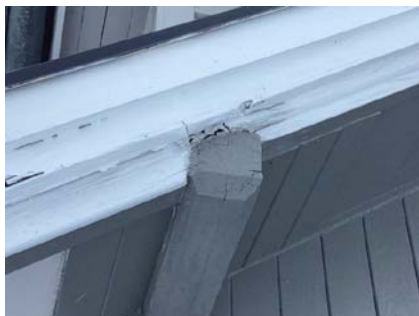
Det mistenkes råte i overkant på utstikkende takspærre.

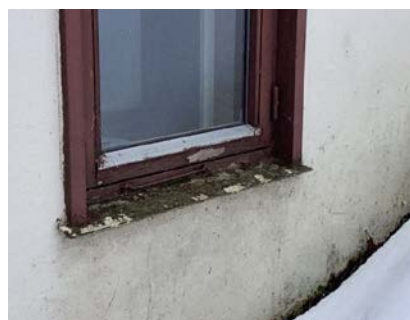
Eksempel på slitasje på kjellervindu.

Vedlikehold av overflater på vinduer etter behov.

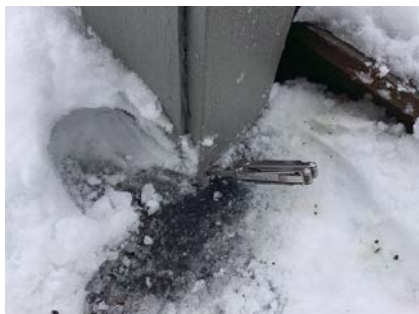
Begynnende råde i kledning på søyle.

- Det bør foretas nærmere undersøkelser av balkong/terrasser når den er snøfri.
- Det er ikke krav om utbedring av rekkverkshøyde opp til dagens forskriftskrav.

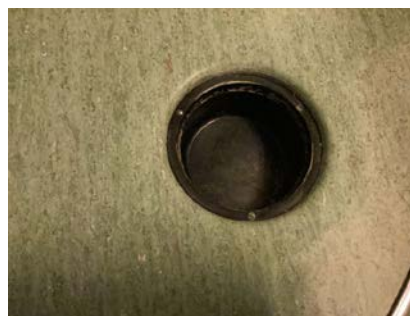
Sluk med klemring i tilslutning til gulvbelegg.

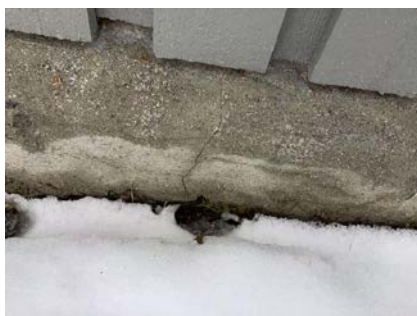
Det er noen sprekker i grunnmur på opprinnelig del.

Eksempel på sprekk i grunnmur.

Det er behov for forsegling av sprekker og vedlikehold av overflater.

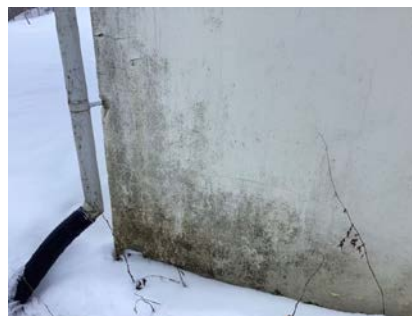
Misfarging, noe svinnsprekker og noe avskaling på grunnmur på tilbygget del.

Eksempel på misfarging på grunnmur.
