# Tilstandsrapport

Boligbygg med flere boenheter

Skulevegen 1 , 4350 KLEPPE

Befaringsdato: 15.12.2025

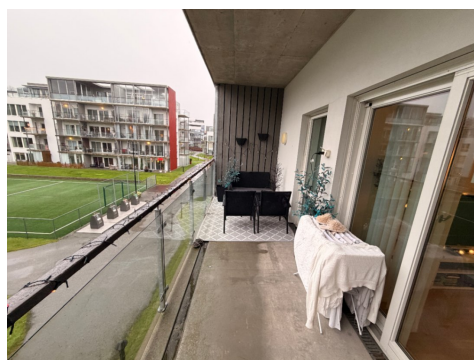
Det er etablert en balkong i betong.

Normal vær- og bruks slitasje. Ingen umiddelbare behov for tiltak.

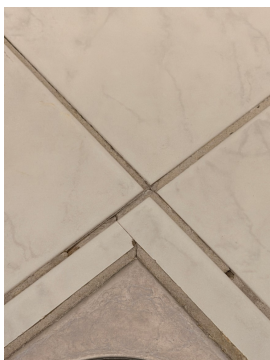
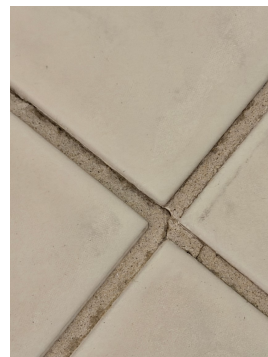
### ! TG 2 Overflater Gulv

Gulvet er flislagt. Rommet har vannbåren gulvvarme. Fall mot sluk er målt til 14 mm. Høydeforskjell fra toppen av sluket til topp gulv ved dørterskelen er 14 mm. Membran er ikke synlig.

- Det er påvist at flisfuger har riss/sprekker.
- Det er påvist at høydeforskjell fra topp slukrist til gulv/synlig topp membran ved dørterskel er mindre enn 25 mm.

Membranoppbrett ved terskel er ikke tilgjengelig for kontroll. Høydeforskjell fra topp sluk til tettesjikt ved dør vurderes derfor som mindre enn 25 mm med økt risiko for at vannsøl/lekkasje renner ut av rommet.

Det er registrert sprekker i fliser og fuger i dusjsonen. Dette kan gi økt risiko for fukttinntrenging og på sikt skader i underliggende konstruksjoner.

- Fuger bør skiftes ut.

På grunn av høydeforskjell på mindre enn 25 mm gir dette redusert sikkerhet mot vann på gulv og øker risikoen for vanninntrengning/overløp ved større vannmengder. Det anbefales å sikre at membranens oppbrett tilfredsstillende gjeldende krav for å hindre fuktvandring til tilstøtende konstruksjoner.

Det anbefales utbedring/utskifting av skadede fliser og fuger, samt nærmere vurdering av tettesjikt dersom det er mistanke om fuktskader.

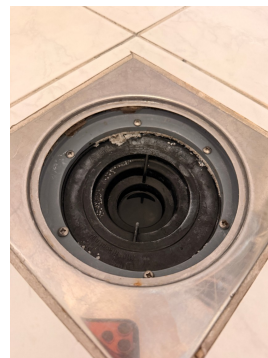
### ! TG 2 Sluk, membran og tettesjikt

Det er plastsluk og smøremembran med ukjent utførelse.

- Membran kan ikke konstateres (ikke synlig og det foreligger heller ikke dokumentasjon).

Membran er ikke synlig under klemringen, og det kan derfor ikke bekreftes om den er ført tilstrekkelig inn under klemringen.

Anbefaler nærmere kontroll, mangelfull membran tilkobling vil kunne gi økt risiko for fuktlekkasjer til underliggende konstruksjoner over tid.

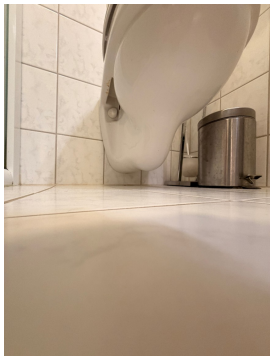
### ! TG 2 Sanitærutstyr og innredning

Rommet har innredning med nedfelt servant, veggmontert toalett, dusjkabinett og opplegg for vaskemaskin.

- Det er ikke påvist tilfredsstillende løsning for å synliggjøre lekkasje fra innebygget sisterner.

Det er ikke etablert noen dreneringsløsning for synliggjøring av eventuell lekkasje fra innebygget sisterner, og det er ikke framlagt noen dokumentasjon på annen godkjent løsning.

- Uten dreneringsløsning/lekkasjesikring kan lekkasjer pågå over lang tid uten å bli oppdaget. Dette kan føre til omfattende fuktskader i omkringliggende byggematerialer.

Dokumentasjon av annen godkjent løsning for innebygget sisterner bør fremskaffes.

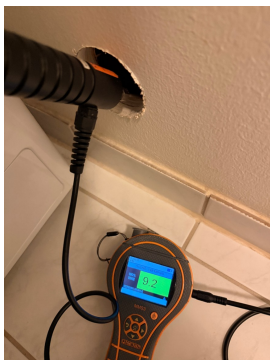
### ! TG 0 Tilliggende konstruksjoner våtrom

Hulltaking er foretatt uten å påvise unormale forhold. Hulltaking er foretatt ved/i Vaskerom/bod. Fuktivtemåling (vekt%) i konstruksjonen ble målt til 9.

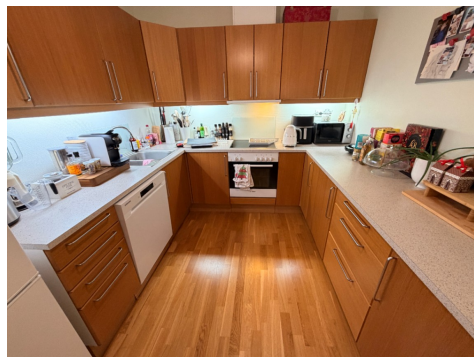
### ! TG 1 Overflater og innredning

Kjøkkenet har innredning med glatte fronter. Benkeplaten er av laminat. Det er kjøleskap, oppvaskmaskin, platetopp og stekeovn.

Avløpsrør under kjøkkenvask bør etter strammes med jevne mellomrom, dette fordi disse over tid glir fra hverandre ved bruk av varmt og kaldt vann, og kan forårsake fuktskade i skap og eventuelt nærliggende gulv.

Anbefaler montering av komfyrvakt og waterguard.
