# Tilstandsrapport

Enebolig

Brattbakkvegen 761 , 8664 MOSJØEN

Befaringsdato: 10.04.2026

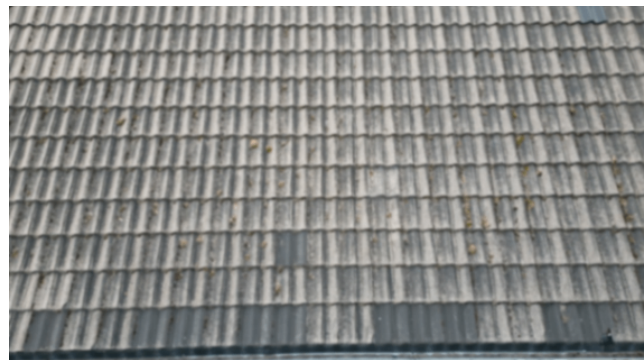
Knekte takstein bør skiftes ut for å redusere risikoen for vanninntrenging og skader på undertak og bærende konstruksjoner.

En knekt stein

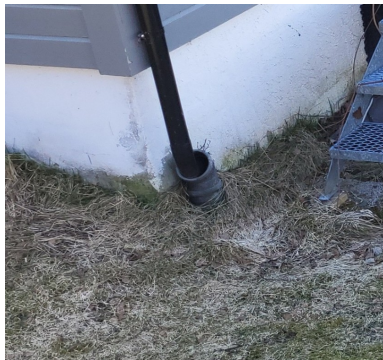
Utett overgang mellom nedløpsrør og overvannsrør under bakkenivå.

Overgang mellom nedløpsrør og overvannsrør bør forbedres for å hindre lekkasjer og vannskader på bygningskonstruksjonen.

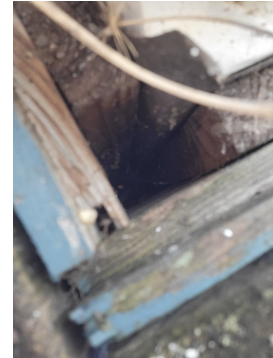
Det er registrert manglende musebånd under kledningen. Dette medfører økt risiko for at smådyr kan komme inn bak kledningen og forårsake skader på konstruksjonen.

Manglende museband under kledning.

Det bør monteres musebånd under kledningen for å hindre at skadedyr får tilgang til konstruksjonen.

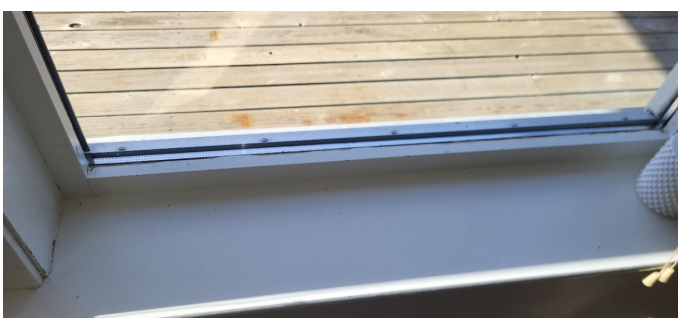
Vinduer fra byggeår.

Vinduer bør vurderes for utskifting, da de har overskredet forventet levetid.

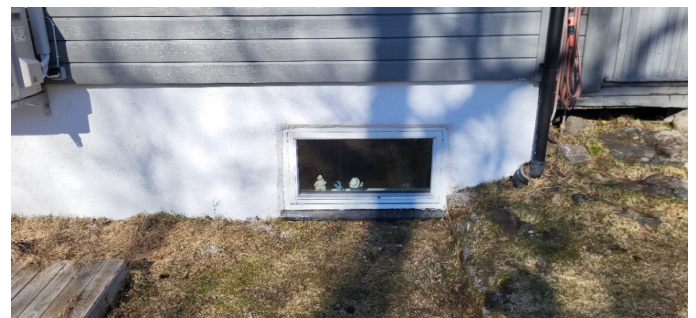
For liten avstand til terreng.

Det bør etableres tilstrekkelig høyde fra terreng til underkant av kjellervinduet, minimum 15 cm, for å hindre fuktopptak og redusere risikoen for råteskader på vindu og omkringliggende konstruksjon. Manglende høyde kan føre til økt fuktbelastning og skadeutvikling over tid.

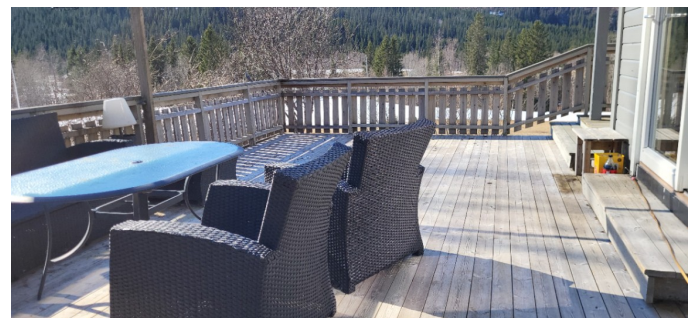
Betongdekket over garasjen er ikke tekking, noe som medfører økt risiko for fuktinntrengning og skader på konstruksjoner.

Terrasse over garasje.

Det bør vurderes å tekke betonggulvet for å forhindre forringelse av betongkonstruksjonen. Manglende tekking medfører økt risiko for fuktinntrengning og påfølgende skader på underliggende konstruksjoner, noe som kan føre til kostbare reparasjoner og redusert levetid for terrassen og garasjen.

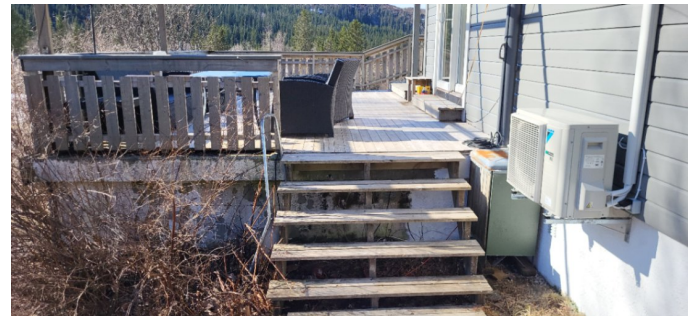
Trapp opp til terrasse mangler rekkverk.

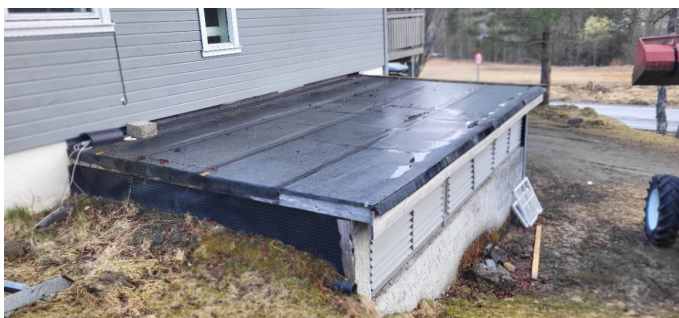
Tak tekket med papp.

Det bør vurderes å inspisere og eventuelt oppgradere papptekkingen, da over halvparten av forventet levetid er oppbrukt.  
Dersom tiltak ikke gjennomføres, er det økt risiko for lekkasjer og påfølgende fuktskader i konstruksjonen.

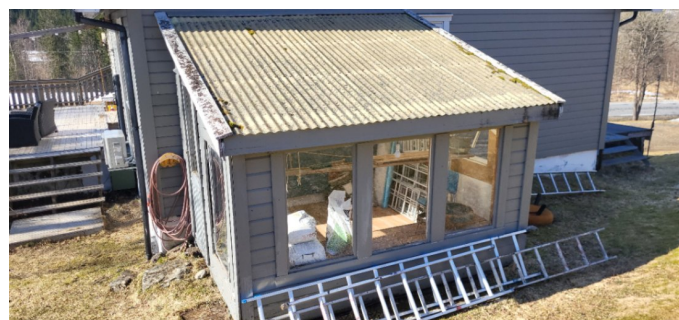
Lecasteinen er ikke frostisolert og kan bevege seg ved tele. Bølgeformede plasttakplater og dekkbord på taket har mosevekst. Takkonstruksjonen har råteskader.

Drivhus på baksiden.

Lecasteinen bør frostisoleres eller fundamentet utbedres for å hindre bevegelser ved tele.

Bølgeformede plasttakplater og dekkbord bør rengjøres og eventuelt skiftes for å fjerne mosevekst, da dette kan føre til fuktskader og redusert levetid på materialene.

Takkonstruksjonen med råteskader bør undersøkes nærmere og nødvendige reparasjoner eller utskifting bør utføres for å unngå ytterligere bygningskader og redusert bæreevne.

Dersom omfanget av skadene er stort, kan riving av bygningen være nødvendig for å unngå risiko for sammenbrudd og personskaade.

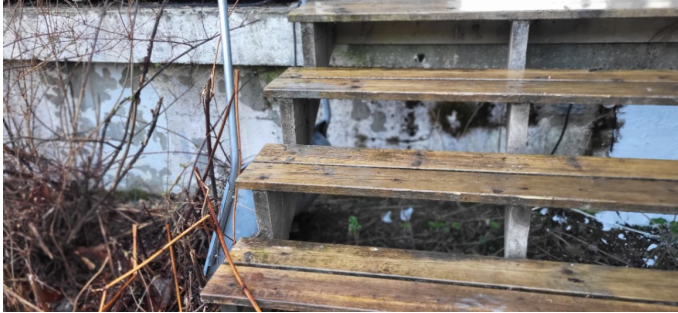
Utvendig maling og puss er løsnet på overflater på grunnmur

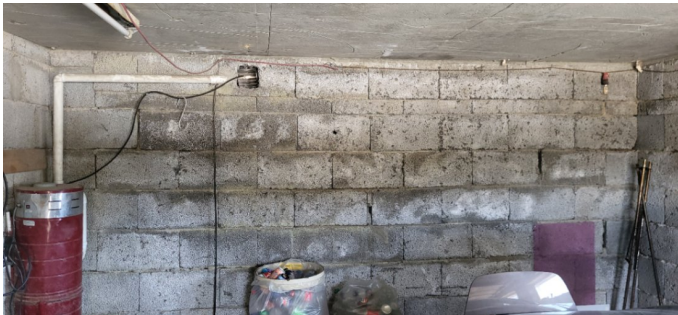
Det er registrert saltutslag på bakvegg i garasje. Eier har registrert fukt på bakvegg i garasje ved temperatursvingninger noe som kan tyde på kondensering.

Saltutslag på bakvegg i garasje.

Det bør iverksettes tiltak for å utbedre fuktproblematikken og redusere kondensering på bakveggen, for eksempel ved å forbedre ventilasjonen eller isolasjonen i garasjen.

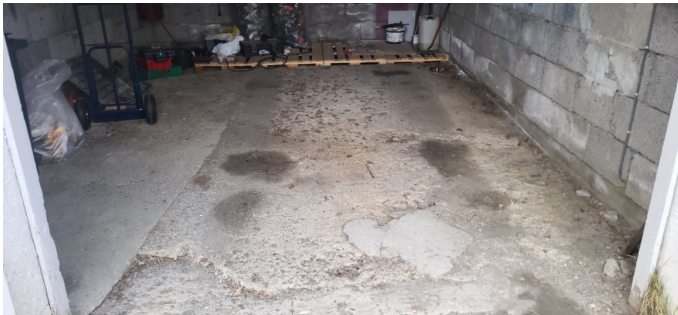
Garasjegulv har skader.

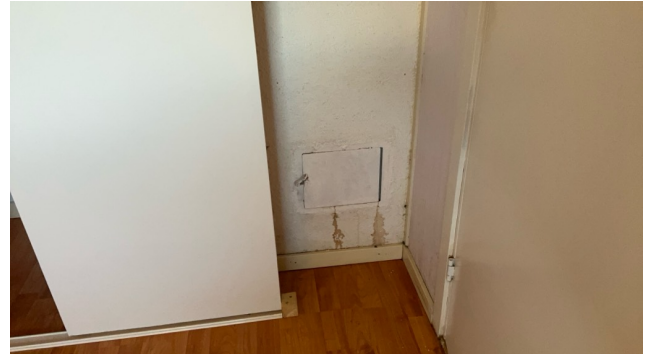
Sotluke er innenfor 30 cm. fra brennbart materiale på vegg.

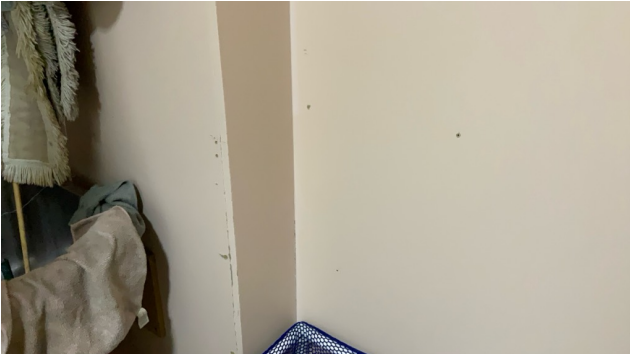
Skruehull og malingsavflassing i veggplater.

Skruehull og malingsavflassing bør utbedres for å hindre videre forringelse av overflatene og redusere risiko for fuktinntrengning og skader på underliggende konstruksjon.

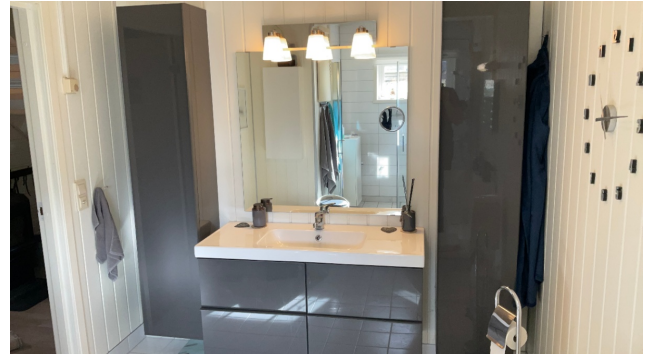
MDF regnes ikke som et egnet materiale i våtsonen uten dokumentert og godkjent fuktsikring. Løsningen avviker fra anbefalte prinsipper i Byggebransjens våtromsnorm.

MDF- plater på vegg rundt servant.

Vegger bør fuktsikres i våtsoner for å beskytte uegnede materialer som ikke er fuktbestandige.

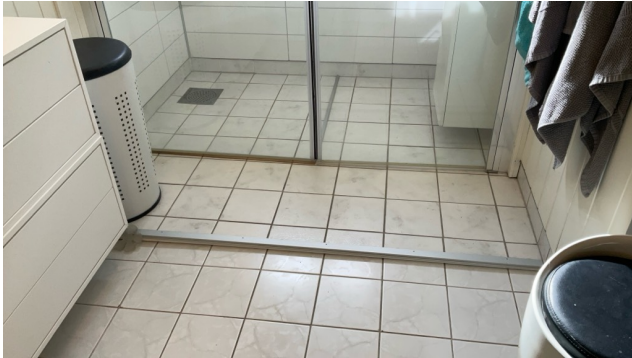
To nivå på gulv.

Det bør etableres korrekt fall mot sluk i hele våtrommet for å sikre at alt vann ledes til sluk og for å redusere risikoen for vannskader i konstruksjonen.

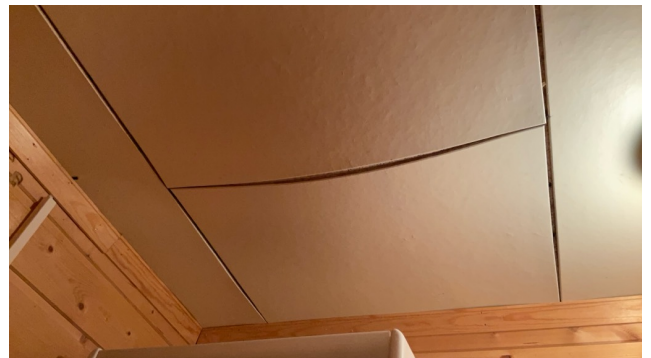
Himlingsplatene har fuktskader og må byttes ut.

Himlingsplater er fuktskadet og utsvelt.

Himlingsplatene med fuktskader bør skiftes ut, og det bør gjennomføres ytterligere undersøkelser for å avdekke om det er skjulte skader i konstruksjonen.

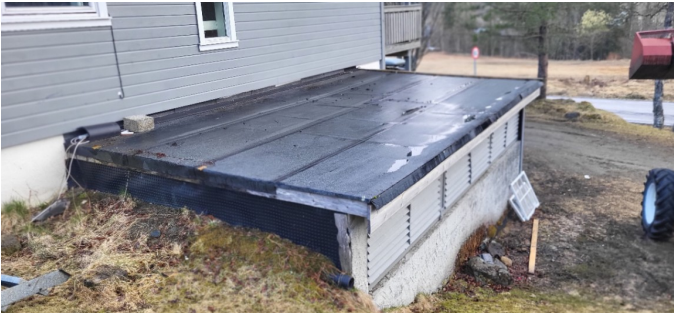
Lett tilgang til taket og fare for fallskader.

På utvendig bod bør det monteres rekkverk for å hindre tilgang til taket, spesielt der fallhøyden er størst, for å forebygge fallskader.
