Brattbakkvegen 761, 8664 MOSJØEN

**Innholdsrik enebolig i landlige
omgivelser - 2 stk. garasjer -
Lekestue**

Befaringsdato: 10.04.2026

Rapportdato: 28.04.2026

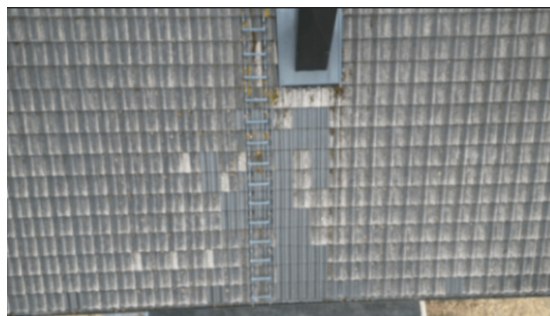
Taket nærmer seg slutten av forventet levetid, og det bør påregnes behov for utskiftning eller større utbedringer innen få år for å unngå lekkasjer og følgeskader på underliggende konstruksjoner.

Knekte takstein bør skiftes ut for å redusere risikoen for vanninntrenging og skader på undertak og bærende konstruksjoner.

Enkelte steiner er byttet på taket.

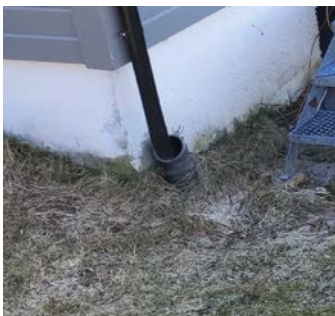
Mer enn halvparten av forventet brukstid på takrenner mot nord er oppbrukt, noe som gir økt risiko for funksjonssvikt og påfølgende fuktskader. Overvåk tilstanden jevnlig og vurder utskifting ved tegn til ytterligere forringelse.

Utett overgang mellom nedløpsrør og overvannsrør under bakkenivå.

Overgang mellom nedløpsrør og overvannsrør bør forbedres for å hindre lekkasjer og vannskader på bygningskonstruksjonen.

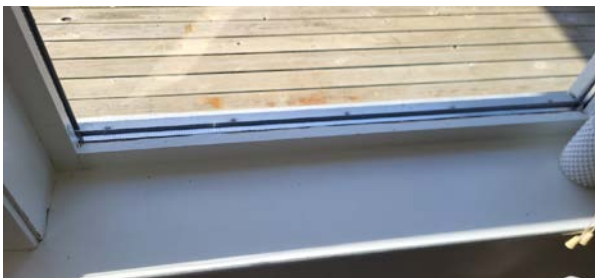
Vinduer bør vurderes for utskifting, da de har overskredet forventet levetid.

Vinduer fra byggeår.

Dersom utskifting ikke gjennomføres, øker risikoen for redusert isolasjonsevne, trekk, kondens og eventuelle fuktskader i tilstøtende konstruksjoner.

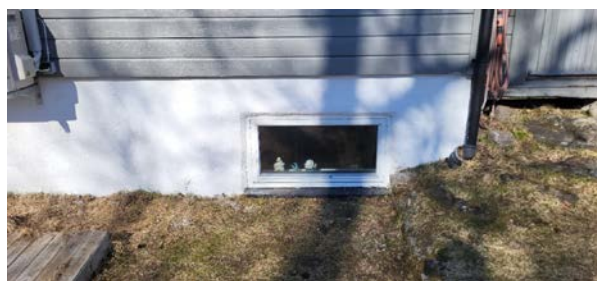
For liten avstand til terreng.

Det bør etableres tilstrekkelig høyde fra terreng til underkant av kjellervinduet, minimum 15 cm, for å hindre fuktopptak og redusere risikoen for råteskader på vindu og omkringliggende konstruksjon. Manglende høyde kan føre til økt fuktbelastning og skadeutvikling over tid.

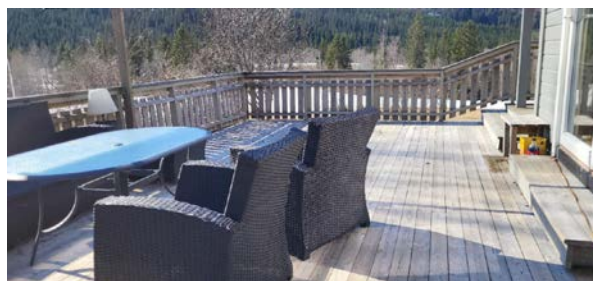
Betongdekket over garasjen er ikke tekket, noe som medfører økt risiko for fuktinntregning og skader på konstruksjoner.

Terrasse over garasje.

Det bør vurderes å tekne betonggulvet for å forhindre forringelse av betongkonstruksjonen. Manglende tekking medfører økt risiko for fuktinntrengning og påfølgende skader på underliggende konstruksjoner, noe som kan føre til kostbare reparasjoner og redusert levetid for terrassen og garasjen.

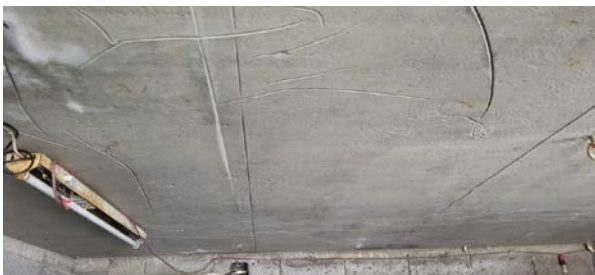
Ingen tegn til fuktgjennomtrengning i garasje tak.

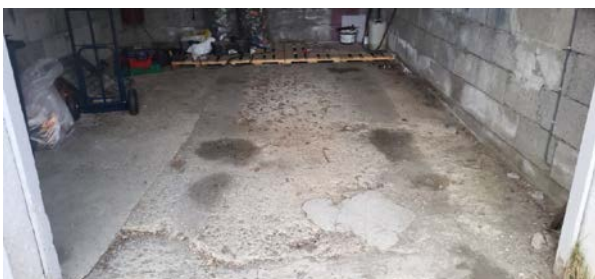
Garasjegulv har skader.

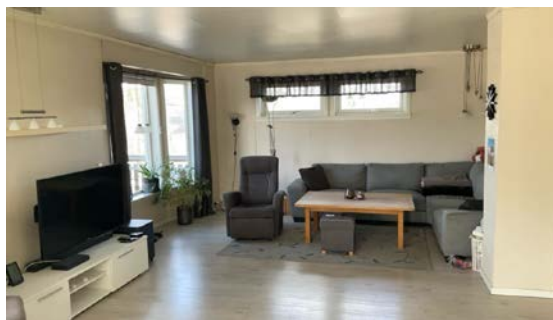
Registrert knirk i gulv på stue.
Stedvis åpninger mellom taklister og himlingsplater på noen rom. Dette anses som normalt med tanke på byggeår.
Noen generelle overflateavvik og bruksmerker, vurderes å være innenfor det som kan forventes ut fra alder og byggeskikk.
Noe merker og hakk forekommer rundt om.

Del av stue.

Åpninger mellom taklister og himlingsplater samt generelle overflateavvik anses som normale ut fra alder, men kan utbedres ved behov for å forbedre det estetiske inntrykket og forhindre ytterligere forringelse.

Tiltak vurderes ut fra eget behov og ønsket standard, da avvikene i hovedsak er av kosmetisk karakter og har lav konsekvensgrad.

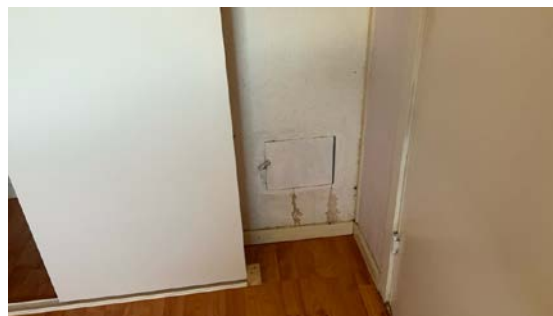
Sotluke er innenfor 30 cm. fra brennbart materiale på vegg.

Manglende tiltak kan medføre økt brannfare og skade på bygningen.

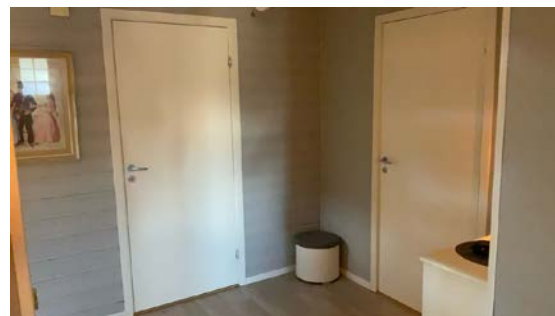
Det er påvist avvik som tilsier at det bør foretas tiltak på enkelte dører.

Slette dører i hovedetasje.

Det bør foretas tiltak på enkelte dører for å sikre funksjonalitet og forhindre økt slitasje eller skade på dør og karm.

Konsekvensen av manglende tiltak kan være at dørene subber, ikke lukker ordentlig eller får varige skader.

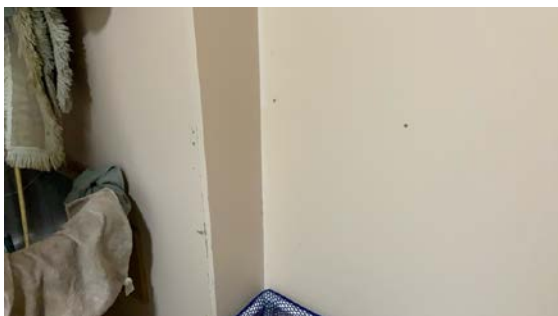
Skruehull og malingsavflassing i veggplater.

Skruehull og malingsavflassing bør utbedres for å hindre videre forringelse av overflatene og redusere risiko for fuktinntrengning og skader på underliggende konstruksjon.

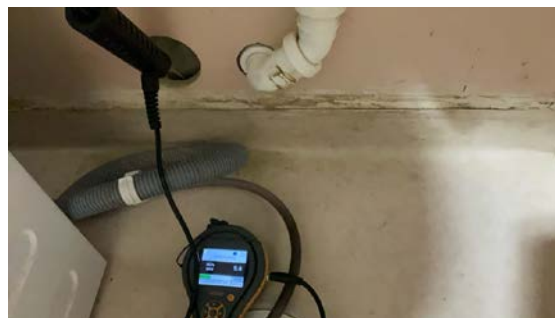
Hulltaking er foretatt uten å påvise unormale forhold. Fuktkvotemåling (vekt%) i konstruksjonen ble målt til 0. Hulltaking er foretatt ved/i vaskerom.

Ingen unormale forhold påvist ved hullboring i vegg på vaskerom.

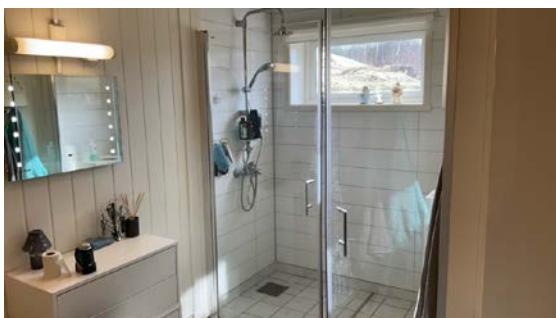
Det er vindu/dør med ikke fuktbestandige materialer i våtsonen (ved vask, dusj, badekar, osv.), løsningen eller byggematerialet er uegnet. Badet er oppgradert med nye veggflater i våtsonen. Det er benyttet MDF-baserte plater på veggene.

MDF regnes ikke som et egnet materiale i våtsonen uten dokumentert og godkjent fuktsikring. Løsningen avviker fra anbefalte prinsipper i Byggebransjens våtromsnorm.

Dusjhjørne med våtromsplater.

Vegger bør fuksikres i våtsoner for å beskytte uegnede materialer som ikke er fuktbestandige.

Manglende fuksikring og dokumentasjon medfører risiko for fukskader, redusert levetid på materialene og mulig skade på underliggende konstruksjoner.

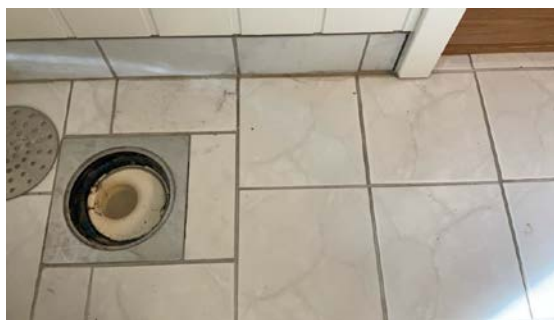
Sluk ved tidligere dusj.

Det bør innhentes dokumentasjon på utført membran og slukløsning, samt vurderes nærmere undersøkelser for å avklare tilstand og utførelse.

Konsekvensen av manglende dokumentasjon og passert brukstid er økt risiko for at membran og sluk ikke fungerer som forutsatt, noe som kan føre til lekkasjer og fuktskader i konstruksjonen.

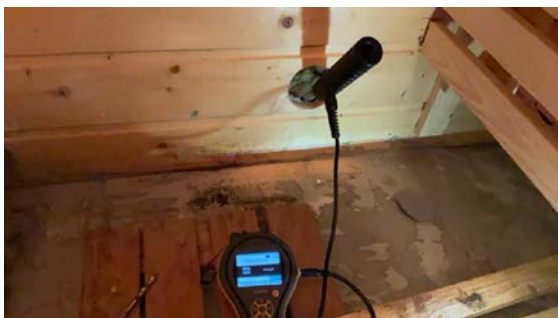
Hulltaking er foretatt uten å påvise unormale forhold. Fuktkvotemåling (vekt%) i konstruksjonen ble målt til 0. Hulltaking er foretatt ved/i fryserom.

Ingen unormale forhold påvist ved hullboring i tilstøtende vegg til badet.

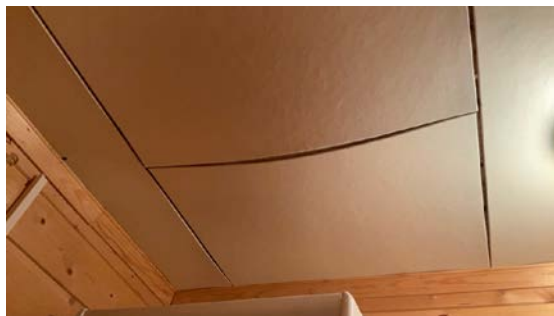
Konstruksjonen har indikasjoner på feil konstruksjon og bør undersøkes ytterligere eller det må innhentes dokumentasjon på valgt løsning. Himlingsplatene har fuktskader og må byttes ut.

Himlingsplater er fuktskadet og utsvelt.

Konsekvens/tiltak: Skader i rommet må utbedres. Himlingsplatene med fuktskader bør skiftes ut, og det bør gjennomføres ytterligere undersøkelser for å avdekke om det er skjulte skader i konstruksjonen.

Konsekvensen av å ikke utbedre dette er økt risiko for videre råte- og fuktskader, samt mulig utvikling av mugg og sopp, noe som kan forringe inneklimaet og skade byggets konstruksjon.

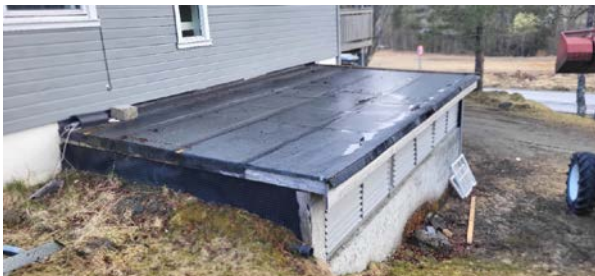
Lett tilgang til taket og fare for fallskader.

På utvendig bod bør det monteres rekkverk for å hindre tilgang til taket, spesielt der fallhøyden er størst, for å forebygge fallskader.
