# Tilstandsrapport

2-roms andelsleilighet

Tjeldstia 27, 8665 MOSJØEN

Rapportdato: 14.05.2025

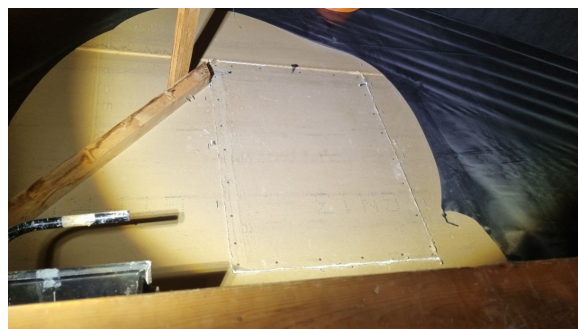
Adkomsten til kaldloftet var ved befaring igjenkledd. Nærmere undersøkelser av kaldloftet anbefales.

Adkomsten til kaldloftet var ved befaring igjenkledd.

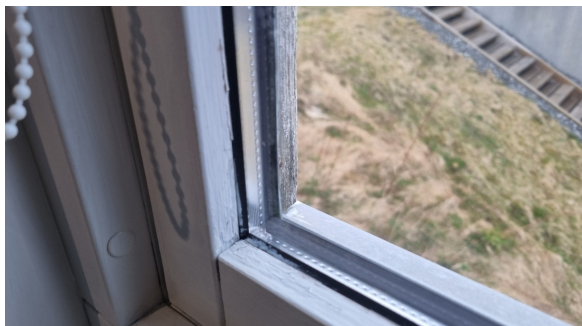
- Karmene i vinduer er slitte og det er sprekker i trevirket.

Vindu er værslitt.

- Det må foretas lokal utbedring.

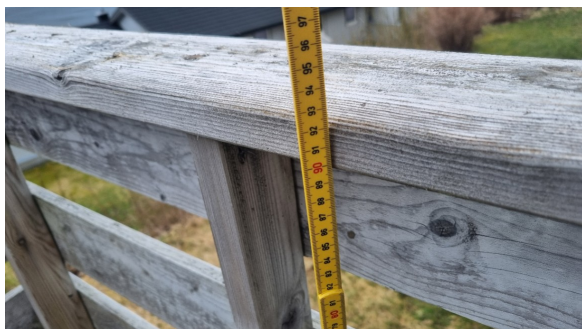
- Det er ikke krav om utbedring av åpninger i rekkverk til dagens forskriftskrav.
- Det er ikke krav om utbedring av rekkverkshøyde opp til dagens forskriftskrav.

Rekkverket er for lavt i forhold til dagens krav til rekkverkshøyder.

Overflatebehandling/utskifting av rekkverk bør påregnes.

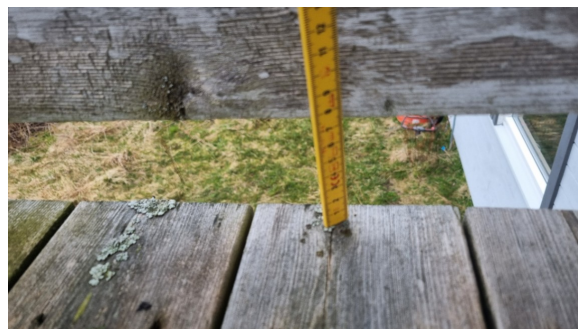
Åpninger i rekkverk er ikke i henhold til krav i dagens forskrifter.

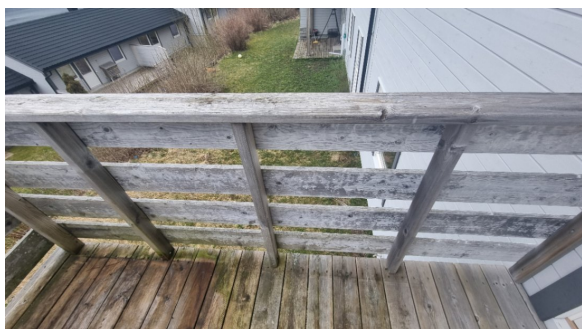
Rekkverket er værslitt.

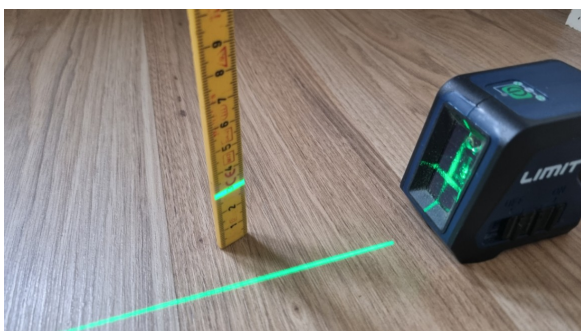
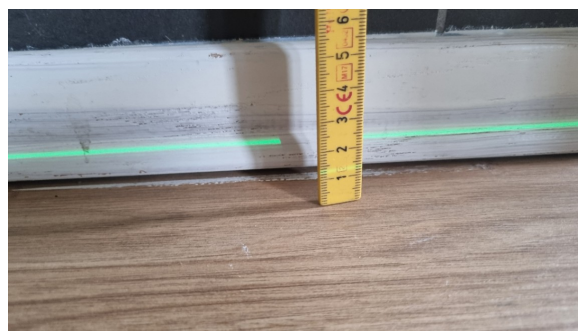
- Det er målt høydeforskjell på mellom 15-30 mm gjennom hele rommet. Tilstandsgrad 2 gis med bakgrunn i standardens krav til godkjente måleavvik.

Kontroll av planavvik.

- For å få tilstandsgrad 0 eller 1 må høydeforskjeller rettes opp. Det vil imidlertid sjelden være økonomisk rasjonelt som et enkeltstående tiltak i en bolig som dette. Dersom boligen en gang skal renoveres, kan man vurdere slike tiltak.

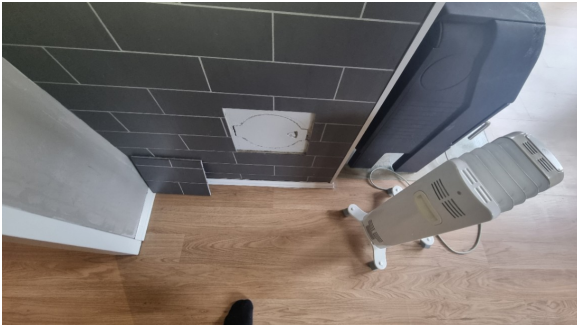
Ildfast plate mangler på gulvet under sotluke på pipe.

- Det anbefales å montere ildfast plate under luker på pipe.

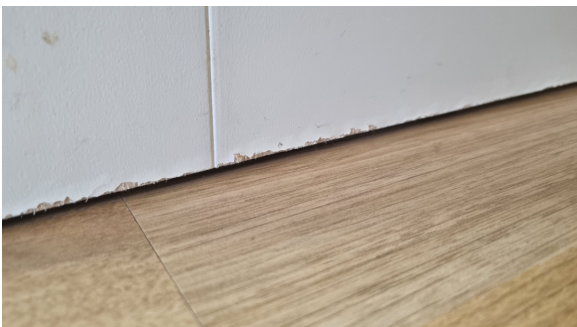
Noe fuktsvell observert i nedre del av dørbladet til baderomsdøren.

Døren fungerer med dette avviket.

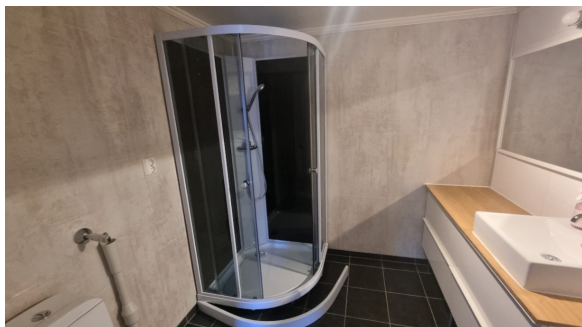
To av veggene har baderomsplater fra 2024, disse ble byttet ifm. med at det hadde oppstått fuktsvell i plater, da det tidligere hadde blitt dusjet direkte på vegger.

Vegger mot dusjkabinett har baderomsplater fra 2024.

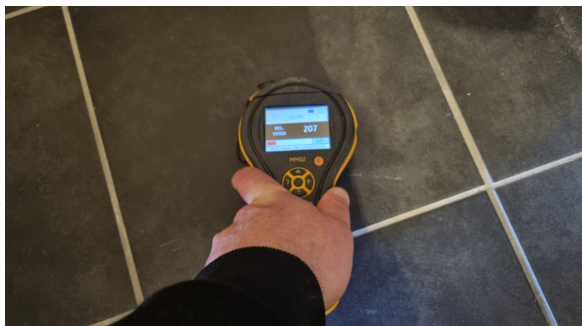
Det ble målt forhøyede fuktverdier i gulvet.

Det ble registrert forhøye fuktverdier.

Fuktutviklingen bør følges opp med nye målinger over tid for å avklare om fuktverdiene avtar, eller om det er behov for ytterligere undersøkelser og tiltak.

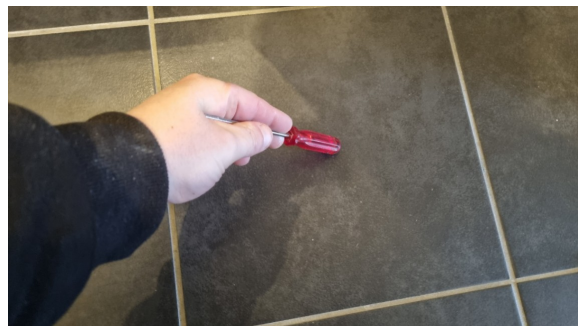
Hvis hele flisen ikke har kontakt med underlaget, og luftlommer oppstår blir dette kalt "bom", og kan medføre at flisen sprekker ved belastning. Vær oppmerksom ved bruk.

Det er påvist at noen fliser har bom (hulrom under).

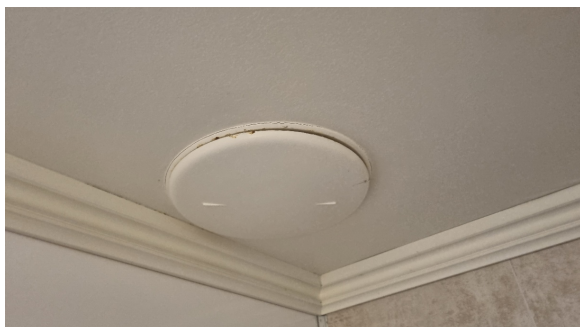
Det er naturlig ventilasjon via ventil i himling

- Elektrisk avtrekksvifte bør monteres for å lukke avviket.

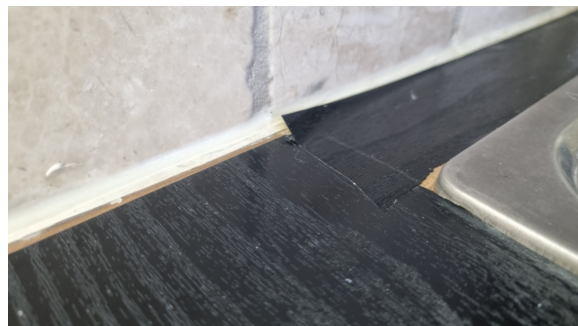
Det er noe skade / ufagmessig utførelse av folie på benkeplaten.  
Skade/fuktsvell i sokkellist.

Ufagmessig utførelse av folie på benkeplate.

Utbredning av avvik anses ikke som umiddelbart påkrevd.

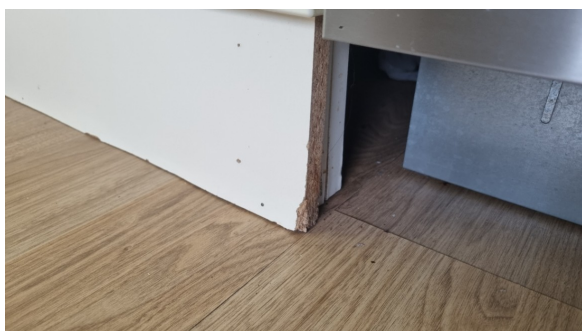
Skade/fuktsvell på sokkellist

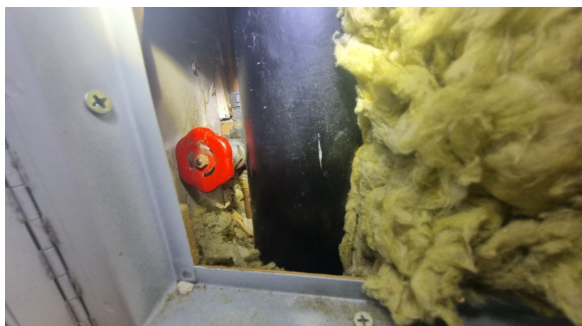
Hovedstoppekran av eldre dato uten kuleventil.

Utskifting av hovedstoppekran bør påregnes.

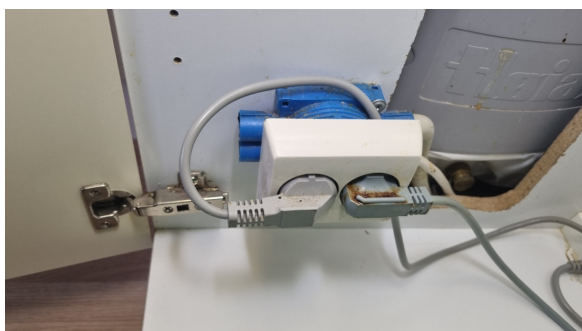
Berederen har el-tilkobling via støpsel.

- Det bør etableres tilfredsstillende el-tilkobling etter gjeldende forskrift.

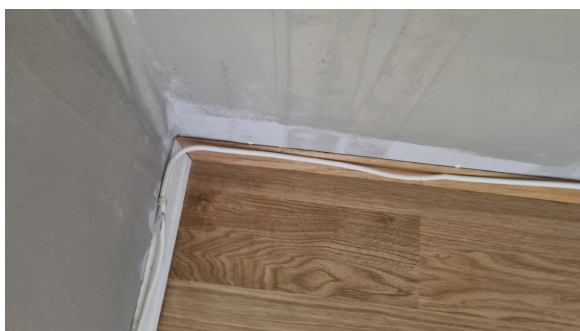
Siste kontroll fra Linea (Helgeland Kraft AS) ble utført den 16.02.2022. Under kontrollen ble det påvist mindre alvorlige feil i det elektriske anlegget. Disse avvikende bør utbedres av registrert elvirksomhet.

Ledning er ikke tilfredsstillende festet.

Det elektriske anlegget er kun gjenstand for en enkel visuell kontroll i henhold til NS 3600. Ingen elektriske komponenter er demontert, og det tas forbehold om eventuelle skjulte feil eller mangler. Det anbefales det at det gjennomføres en fullstendig kontroll av autorisert elektroinstallatør. Kabler er ikke tilfredsstillende festet (TG3). Utbedringer av påviste avvik fra Linea må påregnes. Innmaten i sikringsskapet er av eldre dato, og det bør påregnes oppgradering til automatsikringer.
