Tilstandsrapport - NS 3600

Wrold Wroldsens gate 10

4900 Tvedestrand

Gnr: 74 Bnr: 240

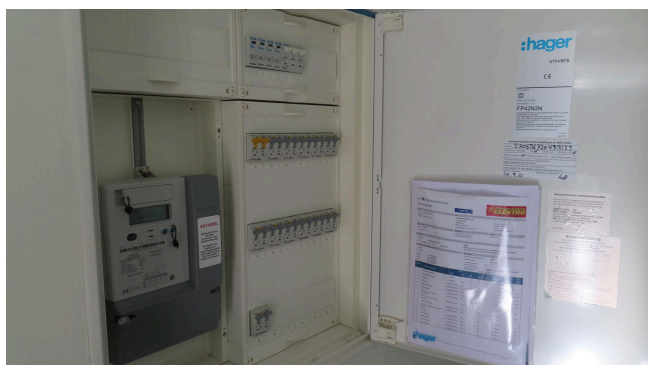
Sikringskap montert i soverom 1. etasje på vegg vest.
Hovedsikring 50 ampere, 13 kurser.

Sikringssskap.
