# Tilstandsrapport

Enebolig

Lyngfaret 5 , 1890 RAKKESTAD

Befaringsdato: 26.02.2026

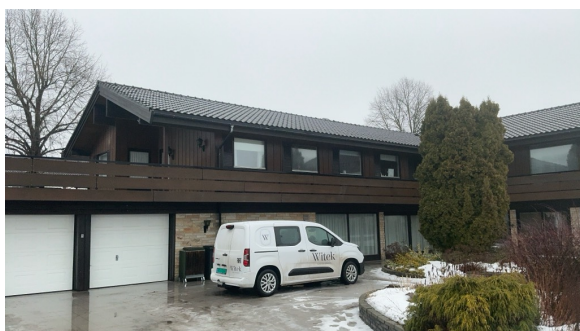
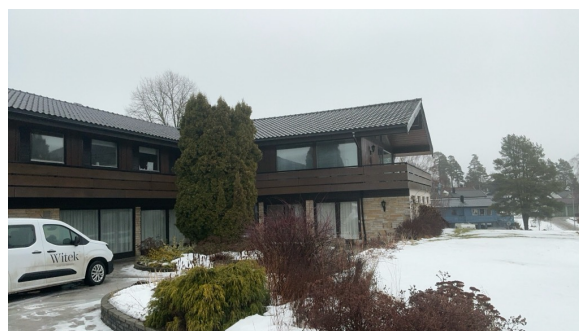
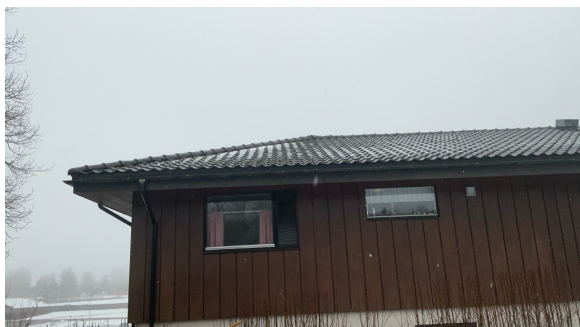
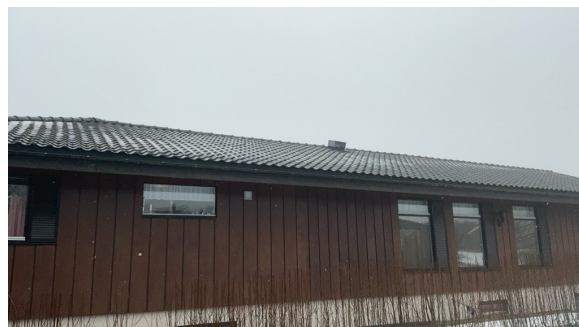
Det er registrert avflassing og slitasje på metallbeslag, herunder under vindu og ved takfot. Overflatebelegg er stedvis løsnet, og galvanisert stål er eksponert. I kilrenne er det registrert deformasjoner og skader på beslag samt forskyvning av takstein i overgang mellom takflater. Utførelsen fremstår svekket, og forholdet gir mistanke om lekkasje i området.

Avflassing og eksponert stål kan føre til økt korrosjon og redusert levetid på beslag. Skader og deformasjoner i kilrenne øker risikoen for vanninntrengning i takkonstruksjonen, med fare for fuktskader og råteutvikling i underliggende konstruksjoner.

Det anbefales kontroll av taktekker eller blikkenslager for nærmere vurdering av tilstanden. Skadet beslag bør utbedres eller skiftes. Kilrenne må gjennomgås og etableres med tett løsning for å hindre videre lekkasje og følgeskader.

Det bør vurderes å montere snøfangere for å hindre risiko for snøras som kan medføre skade.

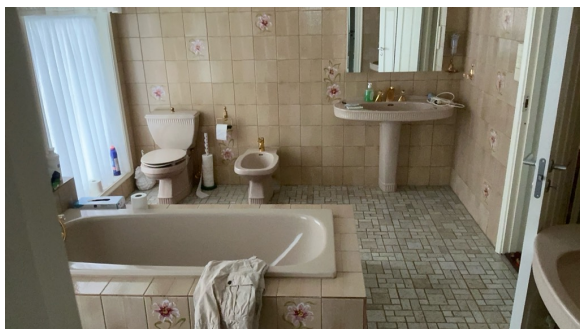
## ! TG IU Tilliggende konstruksjoner våtrom

- Våtrommet må totalrenoveres. Alle forhold med tettesjikt, våtsone, sluk m.m. må dokumenteres.
- Manglende oppgradering av våtrommet medfører høy risiko for at konstruksjonene ikke vil tåle vanlig bruk av vann eller lekkasjer. Selv om det er dusjkabinett, er det fortsatt en betydelig risiko for at våtrommets konstruksjoner ikke tåler lekkasjer. Dette kan føre til fuktskader på tilstøtende konstruksjoner.

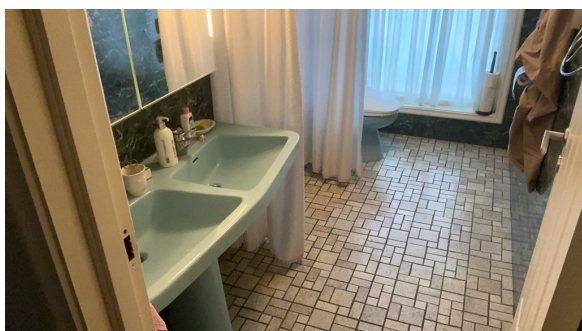
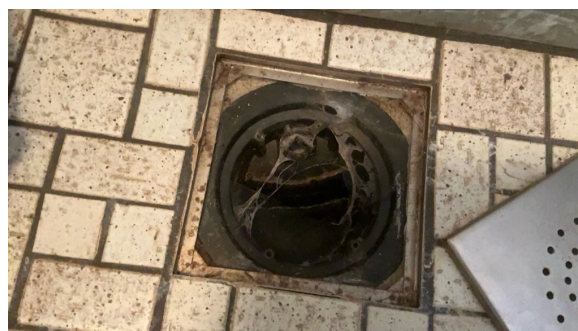
### TG 1U Tilliggende konstruksjoner våtrom

- Manglende oppgradering av våtrommet medfører høy risiko for at konstruksjonene ikke vil tåle vanlig bruk av vann eller lekkasjer. Dette kan føre til fuktskader på tilstøtende konstruksjoner.
- Våtrommet må totalrenoveres. Alle forhold med tettesjikt, våtsone, sluk m.m. må dokumenteres.

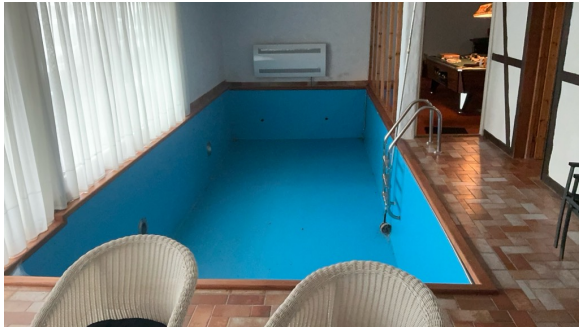
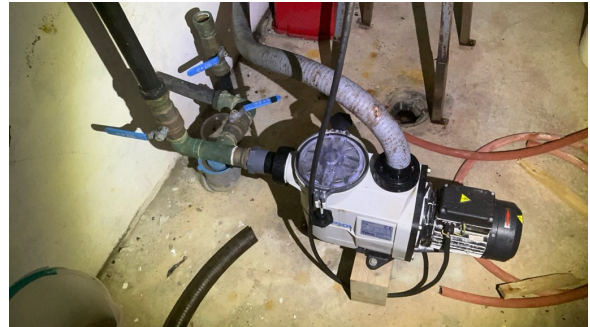
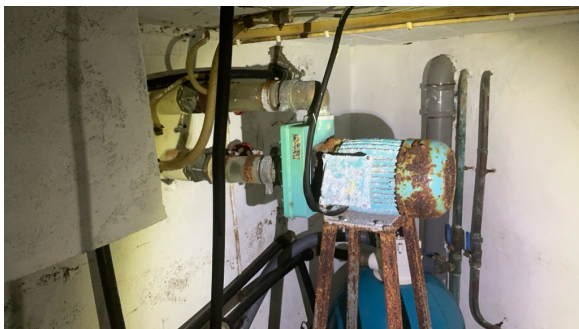
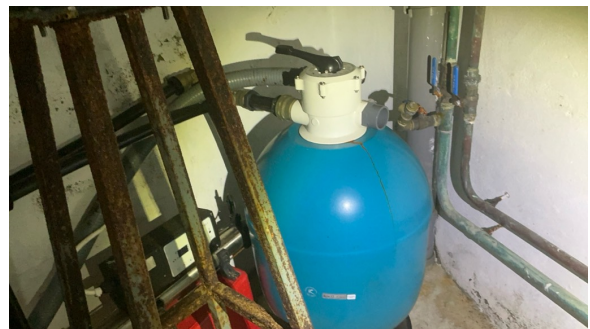
### Generell

- Manglende oppgradering av våtrommet medfører høy risiko for at konstruksjonene ikke vil tåle vanlig bruk av vann eller lekkasjer. Dette kan føre til fuktskader på tilstøtende konstruksjoner.
- Våtrommet må totalrenoveres. Alle forhold med tettesjikt, våtsone, sluk m.m. må dokumenteres.

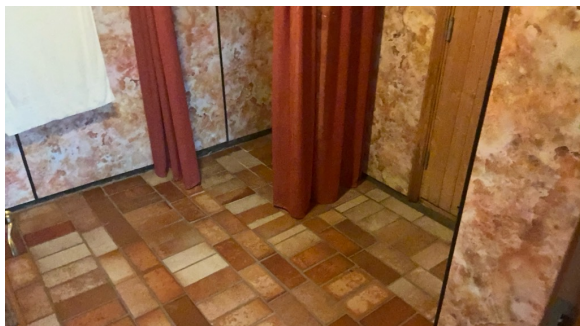
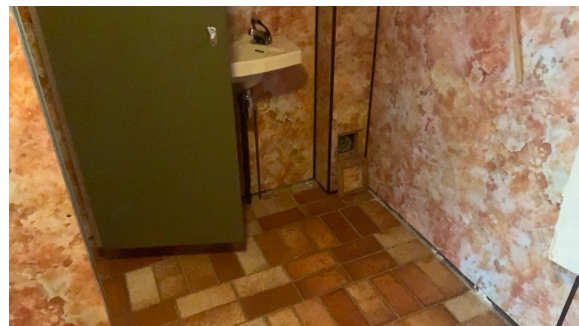
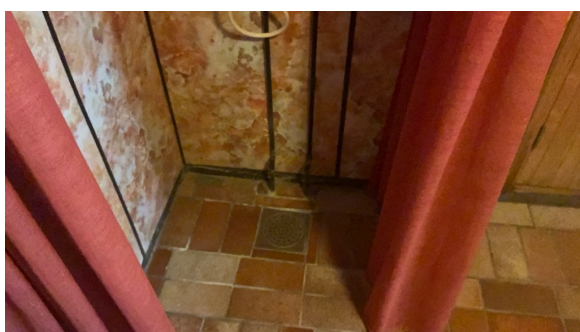
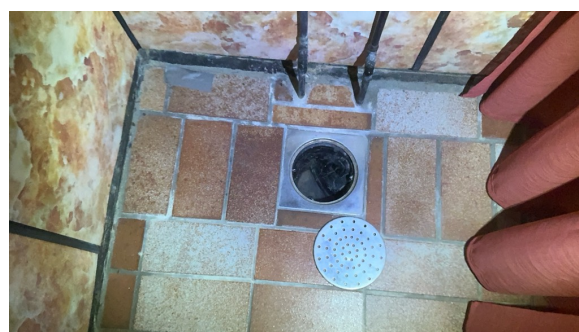
### TG 1U Tilliggende konstruksjoner våtrom

Skader etter vannlekkasje på veggplater under oppvaskkum. Løse fliser på vegg.

Den enkelte må vurdere behov for tiltak.
