Lyngfare 5, 1890 RAKKESTAD

# Velkommen til Lyngfaret 5

# Tilstandsrapport

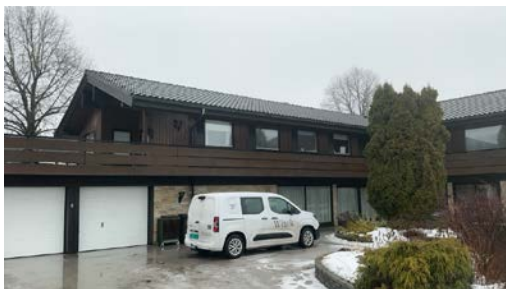
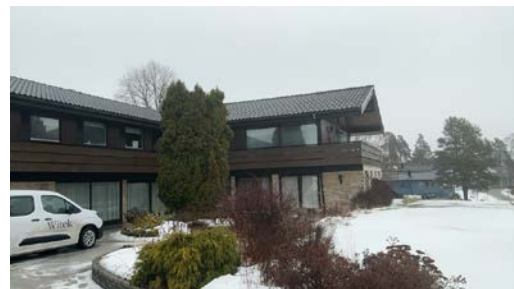
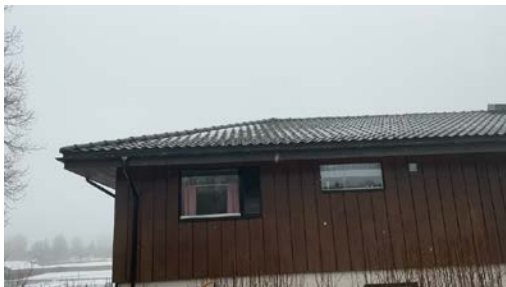
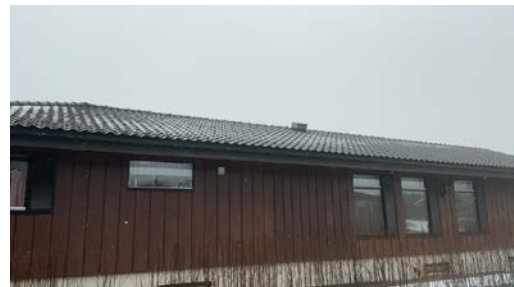
Siden taket (takkonstruksjon, takteking og skorstein) kun er observert fra bakkenivå, er vurderingen begrenset av dette. Det er ikke sikkerhetsmessig forsvarlig å bevege seg ut på taket eller observere fra stige. Selv om det ikke er avdekket skader under befaringen, betyr ikke dette at det ikke foreligger skader som en besiktigelse på taket kan avdekke. Vær oppmerksom på denne risikoen. En undersøkelse av taket kan utføres av en fagperson under tilstrekkelige sikkerhetsforhold.

- Overvåk tilstanden jevnlig. For å få tilstandsgrad 0 eller 1 må tekingen skiftes ut, men tidspunktet for når dette er nødvendig er vanskelig å si noe om.
- Når takteking og undertak begynner å bli gamle, øker risikoen for lekkasjer, noe som kan føre til omfattende og kostbare reparasjoner av underliggende konstruksjoner dersom en ikke foretar tiltak på konstruksjonene før dette oppstår.

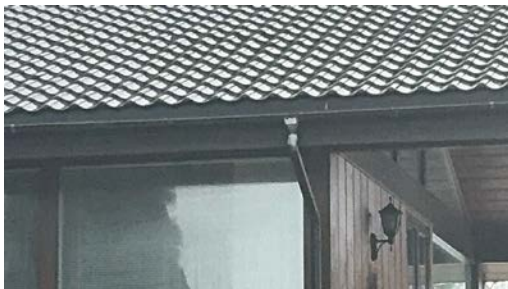
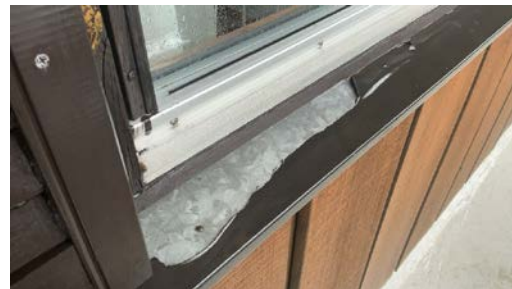
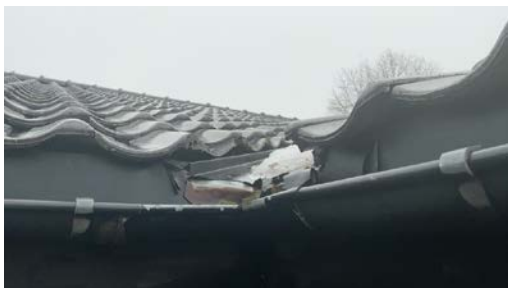
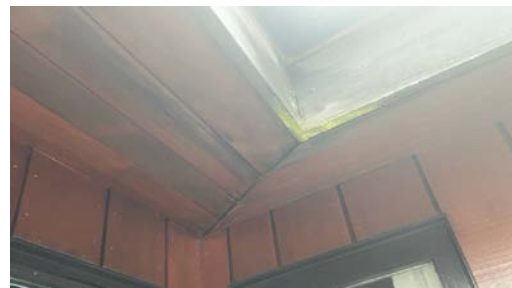
### Nedløp og beslag

Det er registrert avflassing og slitasje på metallbeslag, herunder under vindu og ved takfot. Overflatebelegg er stedvis løsnet, og galvanisert stål er eksponert. I kilrenne er det registrert deformasjoner og skader på beslag samt forskyvning av takstein i overgang mellom takflater. Utførelsen fremstår svekket, og forholdet gir mistanke om lekkasje i området.

Avflassing og eksponert stål kan føre til økt korrosjon og redusert levetid på beslag. Skader og deformasjoner i kilrenne øker risikoen for vanninntrengning i takkonstruksjonen, med fare for fuktskader og råteutvikling i underliggende konstruksjoner.

Det anbefales kontroll av taktekker eller blikkenslager for nærmere vurdering av tilstanden. Skadet beslag bør utbedres eller skiftes. Kilrenne må gjennomgås og etableres med tett løsning for å hindre videre lekkasje og følgeskader.

Det bør vurderes å montere snøfangere for å hindre risiko for snøras som kan medføre skade.

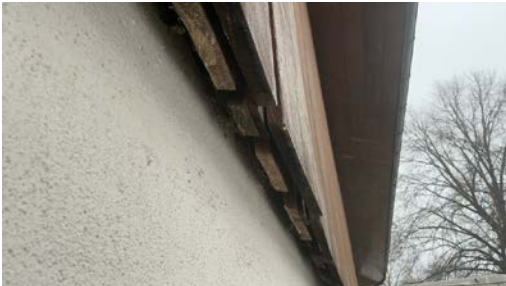
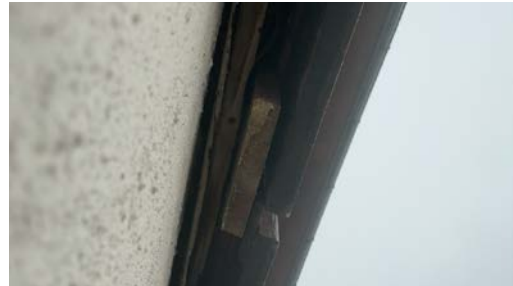
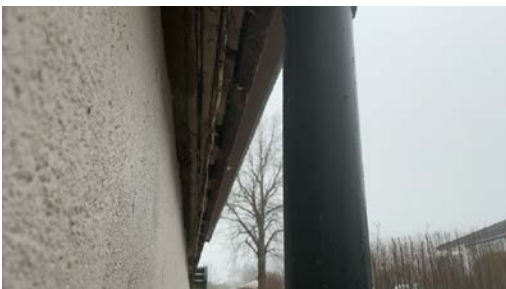
## TG 2 Veggkonstruksjon

- Uten tilstrekkelig lufting bak bordkledningen kan fuktighet som trenger inn bak bordene eller gjennom veggen innenfra ikke tørke opp. Dette skaper ideelle forhold for råtesopp og muggvekst.

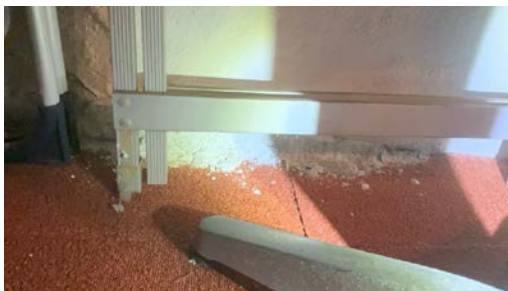
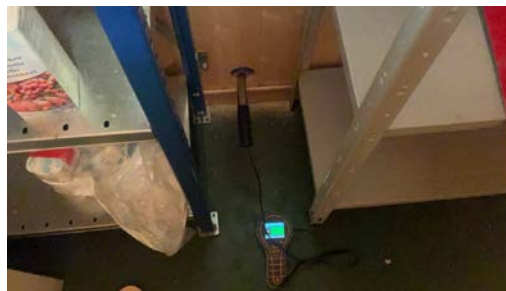
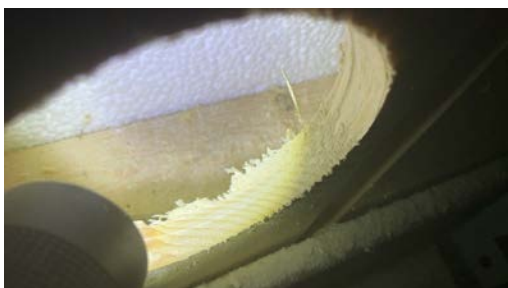
- Det er påvist indikasjoner på noe fuktgjennomtrenging i kjellergulv.
- Det er påvist indikasjoner på noe fuktgjennomtrenging inn i kjellermur.

- Det påviste fuktnivå gir grunn til å overvåke konstruksjonen jevnlig for å se utvikling over tid, og eventuelt foreta tiltak for å unngå fuktskader.

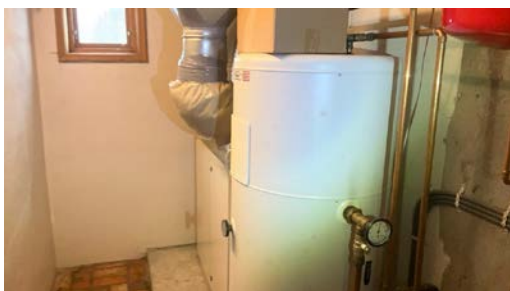
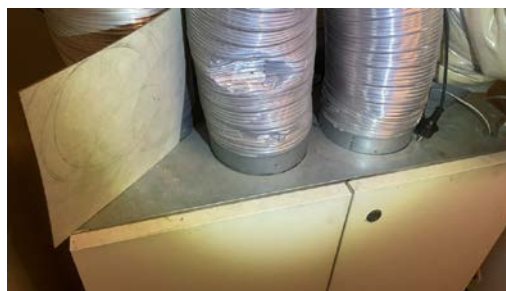
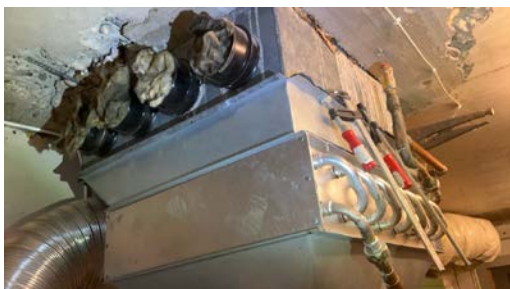
Utilstrekkelig ventilasjon og manglende overstrømning kan føre til dårligere luftkvalitet, høyere fuktbelastning og risiko for kondens- eller muggproblematikk over tid.

Det anbefales funksjonskontroll og service av fagkyndig. Det må påregnes oppgradering/utsifting ved endt levetid.

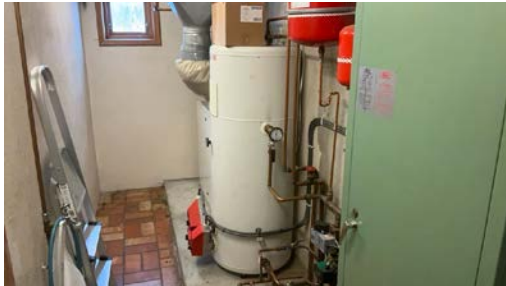
Etter ca. 20 år i tro tjeneste er de fleste varmtvannstanker klare for å pensjoneres, og du bør se deg om etter en ny. Selv om den gamle berederen fortsatt fungerer, er det greit å være klar over at nye beredere både varmer opp vannet langt mer energieffektivt, og er mye bedre isolert, slik at de også holder bedre på varmen. Du vil altså bruke mindre strøm med ny bereder. Gamle beredere står også for en god del vannskader rundt omkring, og det kan være lurt å ligge litt i forkant, og ikke vente med å skifte til vannskadene er et faktum.
