Tilstandsrapport

Enebolig

Lyngfaret 5 , 1890 RAKKESTAD

Befaringsdato: 26.02.2026

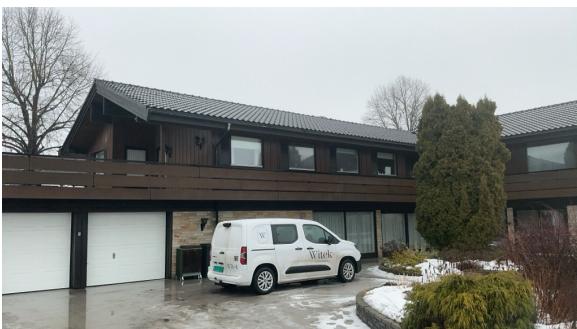
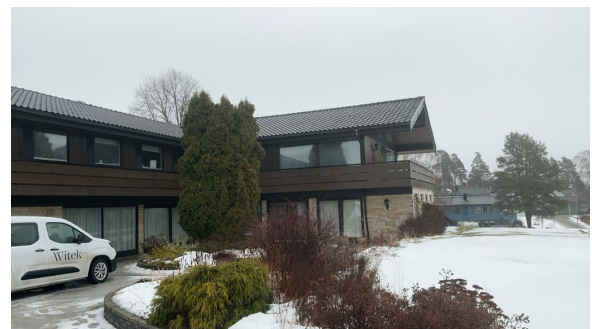
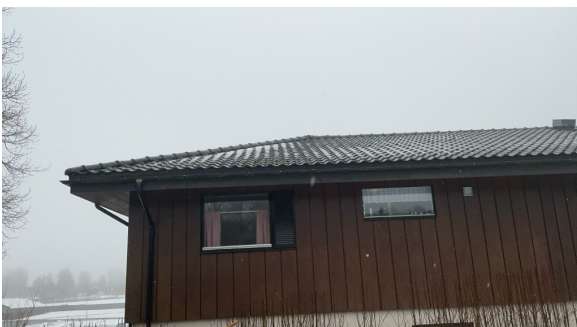
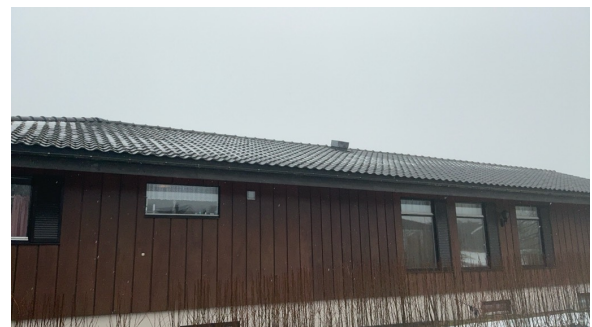
Siden taket (takkonstruksjon, taktekking og skorstein) kun er observert fra bakkenivå, er vurderingen begrenset av dette. Det er ikke sikkerhetsmessig forsvarlig å bevege seg ut på taket eller observere fra stige. Selv om det ikke er avdekket skader under befaringen, betyr ikke dette at det ikke foreligger skader som en besiktigelse på taket kan avdekke. Vær oppmerksom på denne risikoen. En undersøkelse av taket kan utføres av en fagperson under tilstrekkelige sikkerhetsforhold.

- Overvåk tilstanden jevnlig. For å få tilstandsgrad 0 eller 1 må tekkingen skiftes ut, men tidspunktet for når dette er nødvendig er vanskelig å si noe om.
- Når taktekking og undertak begynner å bli gamle, øker risikoen for lekkasjer, noe som kan føre til omfattende og kostbare reparasjoner av underliggende konstruksjoner dersom en ikke foretar tiltak på konstruksjonene før dette oppstår.

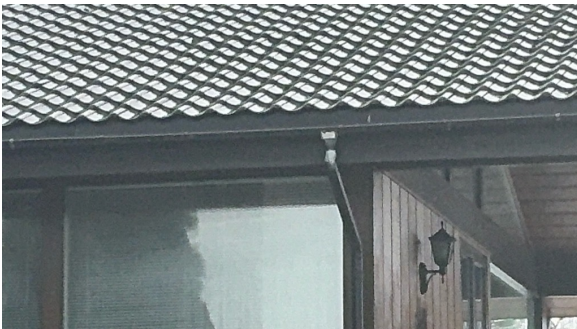
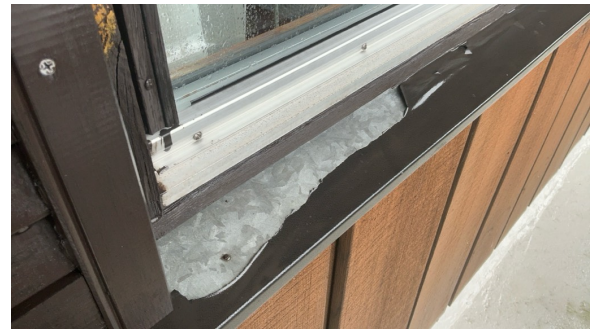
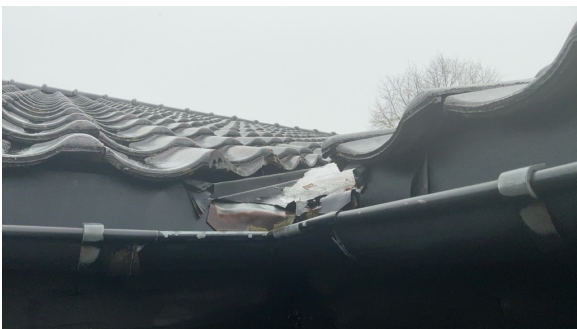
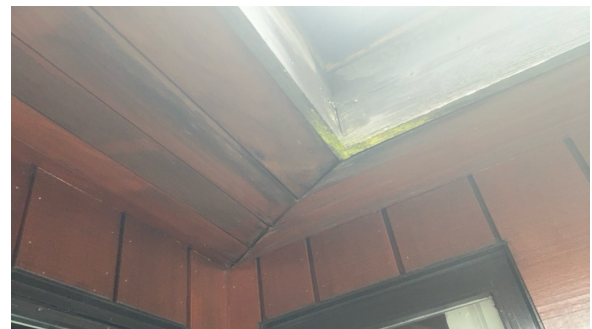
Nedløp og beslag

Det er registrert avflassing og slitasje på metallbeslag, herunder under vindu og ved takfot. Overflatebelegg er stedvis løsnet, og galvanisert stål er eksponert. I kilrenne er det registrert deformasjoner og skader på beslag samt forskyvning av takstein i overgang mellom takflater. Utførelsen fremstår svekket, og forholdet gir mistanke om lekkasje i området.

Avflassing og eksponert stål kan føre til økt korrosjon og redusert levetid på beslag. Skader og deformasjoner i kilrenne øker risikoen for vanninntrengning i takkonstruksjonen, med fare for fuktskader og råteutvikling i underliggende konstruksjoner.

Det anbefales kontroll av taktekker eller blikkenslager for nærmere vurdering av tilstanden. Skadet beslag bør utbedres eller skiftes. Kilrenne må gjennomgås og etableres med tett løsning for å hindre videre lekkasje og følgeskader.

Det bør vurderes å montere snøfangere for å hindre risiko for snøras som kan medføre skade.

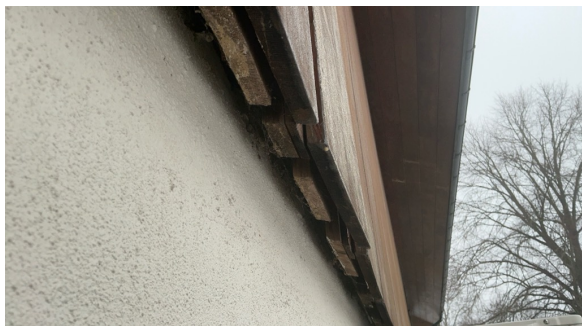
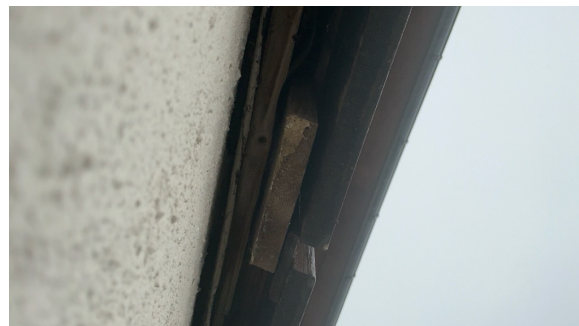
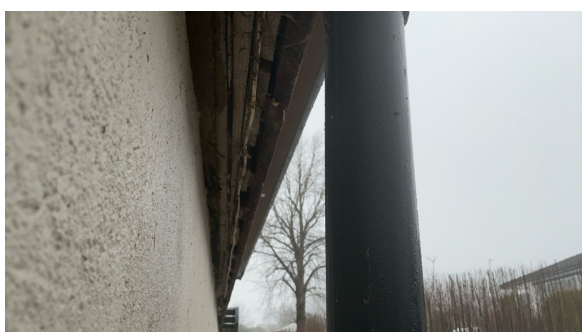
TG.2 Veggkonstruksjon

- Uten tilstrekkelig lufting bak bordkledningen kan fuktighet som trenger inn bak bordene eller gjennom veggen innenfra ikke tørke opp. Dette skaper ideelle forhold for råtesopp og muggvekst.

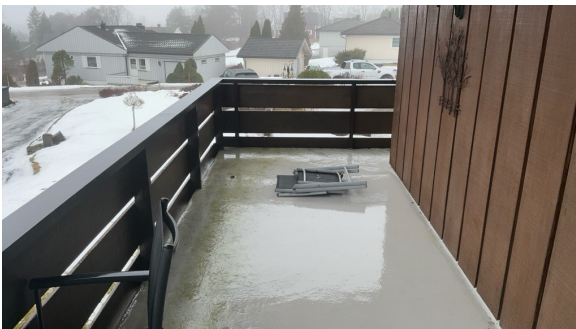
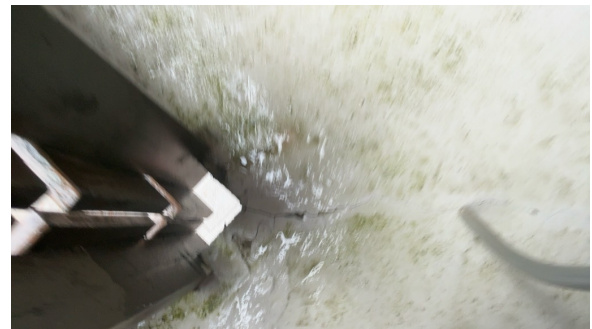
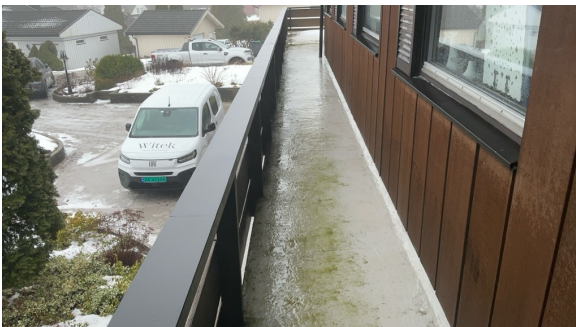
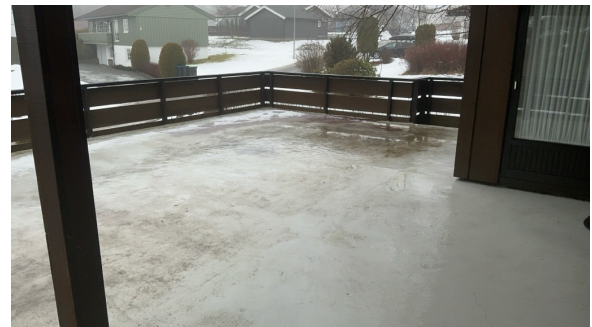
Det observeres stående vann på dekket. Dette indikerer utilstrekkelig fall mot avrenning. Det er registrert rissdannelser/sprekker i dekket ved overgang mot rekkverksstolper.

- Tidspunkt for utskiftning av tettesjikt/membran nærmer seg ut ifra alder på dagens tekking.

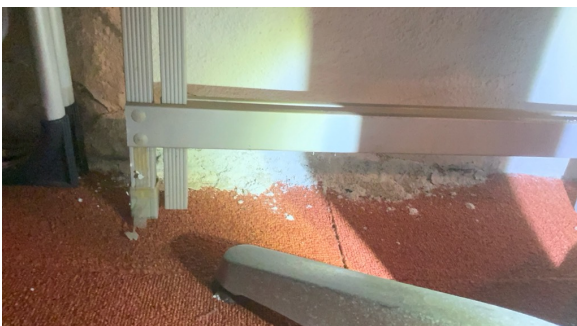
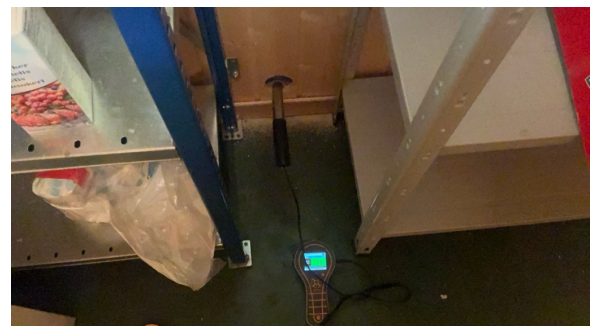
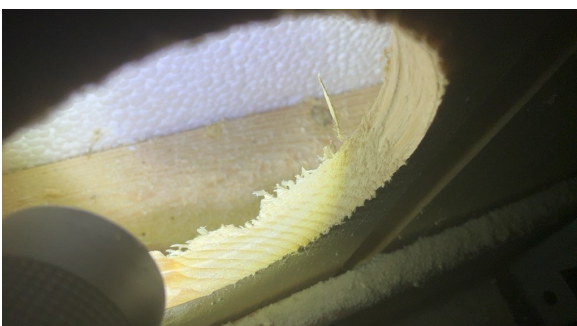
TG 2 Rom Under Terreng

- Det er påvist indikasjoner på noe fuktgjennomtrenging i kjellergulv.
- Det er påvist indikasjoner på noe fuktgjennomtrenging inn i kjellermur.

- Det påviste fuktnivå gir grunn til å overvåke konstruksjonen jevnlig for å se utvikling over tid, og eventuelt foreta tiltak for å unngå fuktskader.

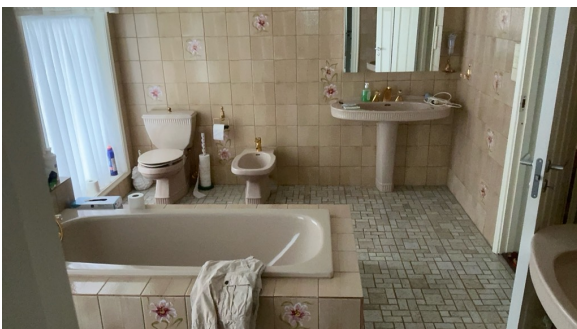
1. ETASJE > BAD HOVEDSOVEROM

- Manglende oppgradering av våtrommet medfører høy risiko for at konstruksjonene ikke vil tåle vanlig bruk av vann eller lekkasjer. Dette kan føre til fuktskader på tilstøtende konstruksjoner.
- Våtrommet må totalrenoveres. Alle forhold med tettesjikt, våtsone, sluk m.m. må dokumenteres.

Kostnadsestimat: 200 000 - 500 000

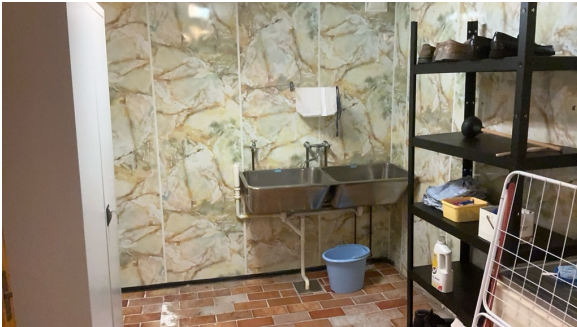
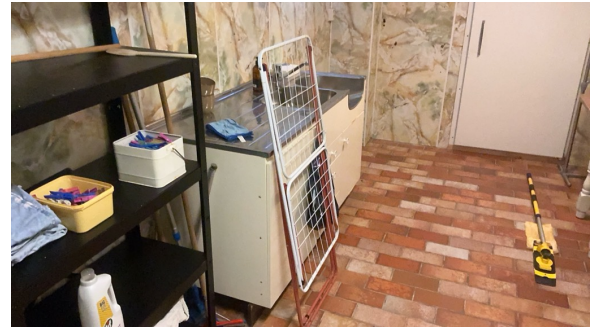
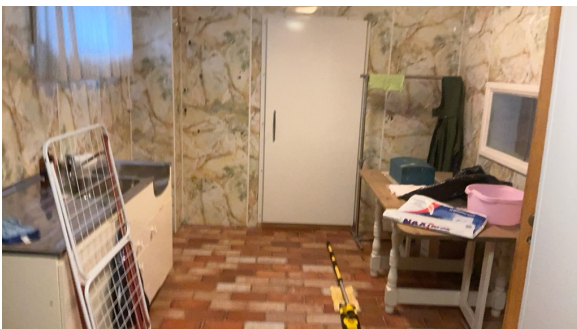
TG 1U Tilliggende konstruksjoner våtrom

- Manglende oppgradering av våtrommet medfører høy risiko for at konstruksjonene ikke vil tåle vanlig bruk av vann eller lekkasjer. Dette kan føre til fuktskader på tilstøtende konstruksjoner.
- Våtrommet må totalrenoveres. Alle forhold med tettesjikt, våtsone, sluk m.m. må dokumenteres.

Kostnadsestimat: 200 000 - 500 000

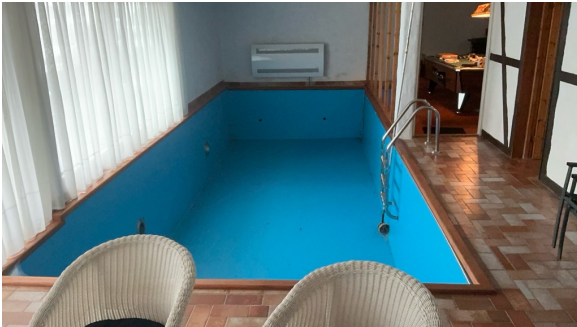
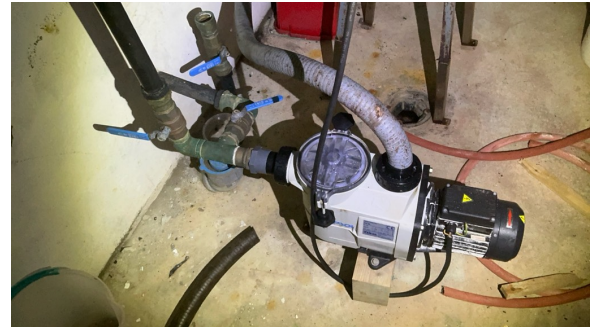
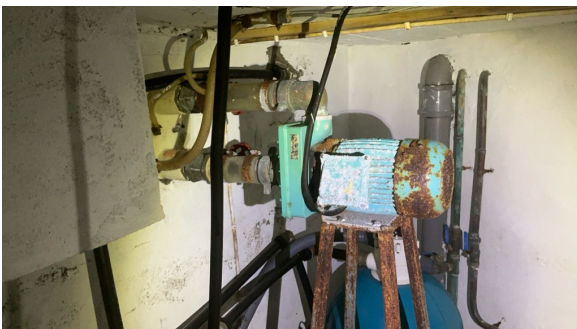
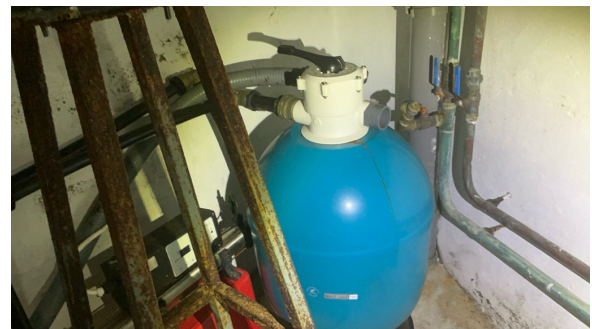
Når basseng har stått tomt over tid, øker risikoen for uttørking og sprekkdannelse i overflater og pakninger. Det foreligger usikkerhet rundt tetthet i bassengkonstruksjon og tekniske installasjoner. Fuktsikring av tilstøtende konstruksjoner kan ikke verifiseres uten ytterligere undersøkelser.

Det foreligger høy usikkerhet knyttet til bassengkonstruksjonens tetthet og teknisk anleggs funksjon. Eldre og korrodert teknisk utstyr gir økt sannsynlighet for lekkasjer og driftsstans ved eventuell reaktivering. Skjulte fukt- og råteskader i omkringliggende konstruksjoner kan ikke utelukkes. Anlegget må påregnes omfattende oppgradering eller utskifting før det tas i bruk.

Det anbefales full teknisk gjennomgang av kvalifisert fagperson før eventuell reaktivering. Det må påregnes utskifting av pumpe, filteranlegg og ventiler samt kontroll av røropplegg og tettesjikt. Alternativt bør det vurderes permanent sanering/tilbakeføring av bassengarealet til annet bruksformål.

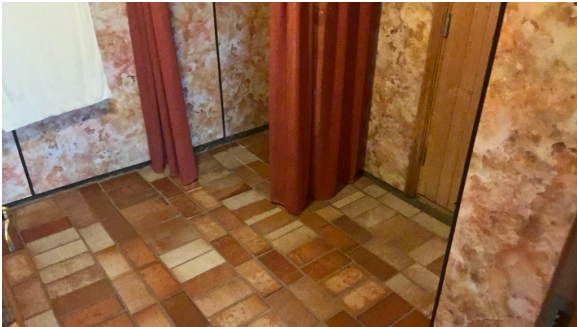
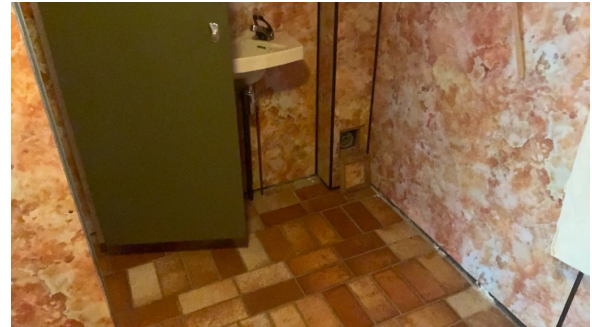
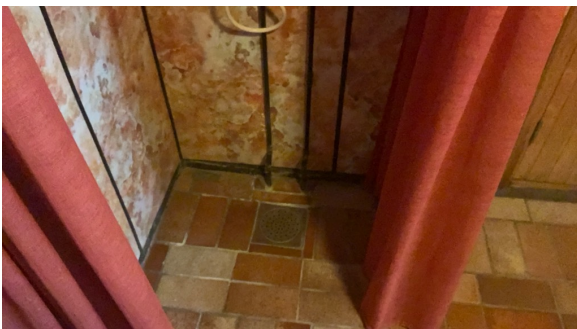
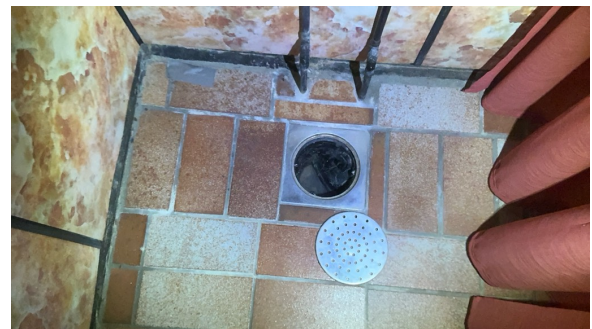
TG 3 Generell

- Manglende oppgradering av våtrommet medfører høy risiko for at konstruksjonene ikke vil tåle vanlig bruk av vann eller lekkasjer. Dette kan føre til fuktskader på tilstøtende konstruksjoner.
- Våtrommet må totalrenoveres. Alle forhold med tettesjikt, våtsone, sluk m.m. må dokumenteres.

Kostnadsestimat: 200 000 - 500 000

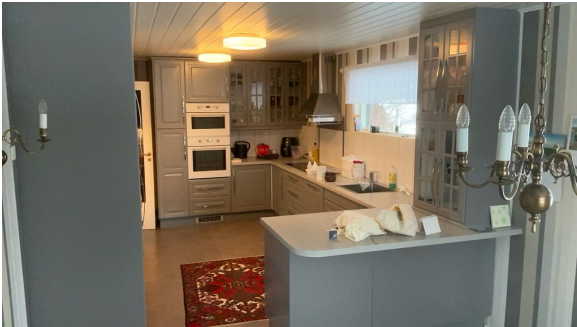
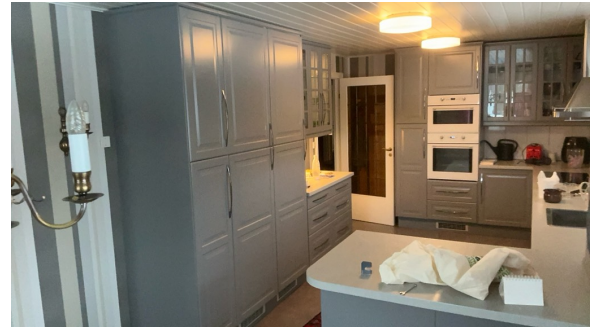
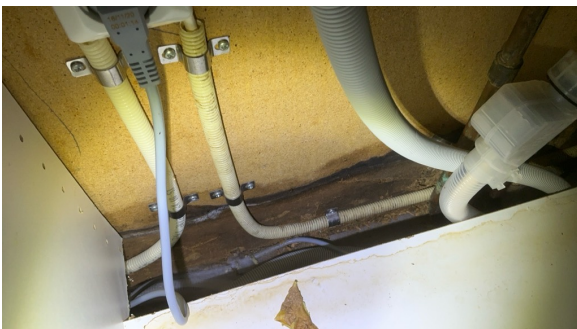
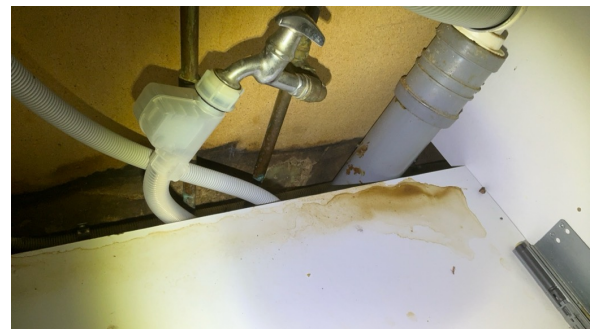
TG 1U Tilliggende konstruksjoner våtrom

Skader etter vannlekkasje på veggplater under oppvaskkum. Løse fliser på vegg.

Den enkelte må vurdere behov for tiltak.

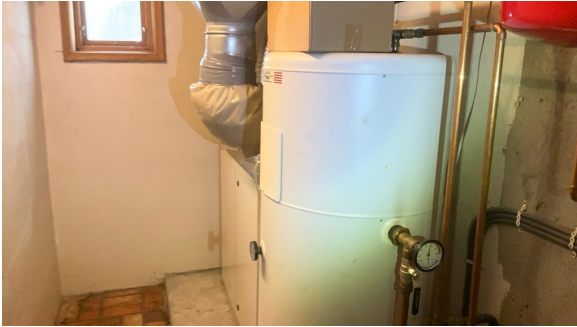
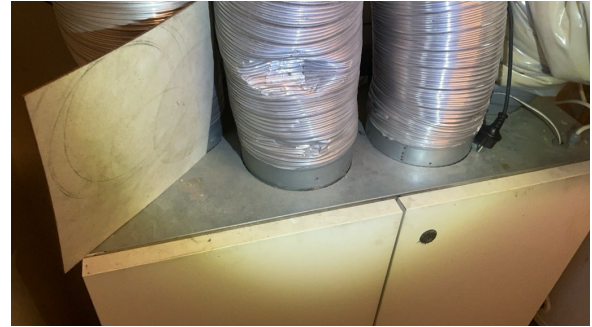
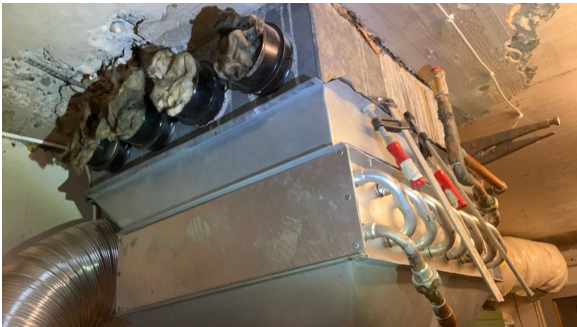
Utilstrekkelig ventilasjon og manglende overstrømning kan føre til dårligere luftkvalitet, høyere fuktbelastning og risiko for kondens- eller muggproblematikk over tid.

Det anbefales funksjonskontroll og service av fagkyndig. Det må påregnes oppgradering/utskifting ved endt levetid.

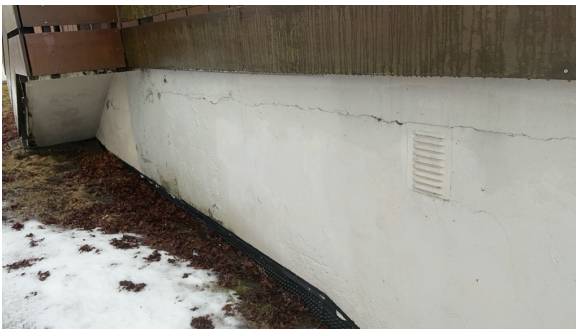
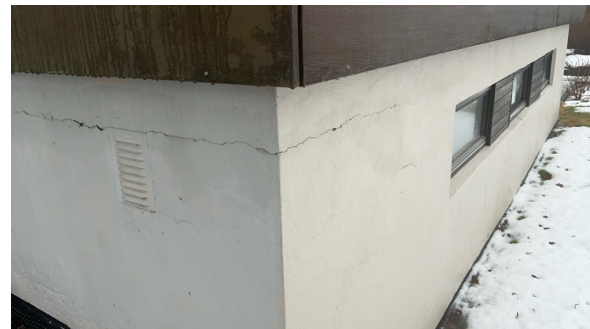
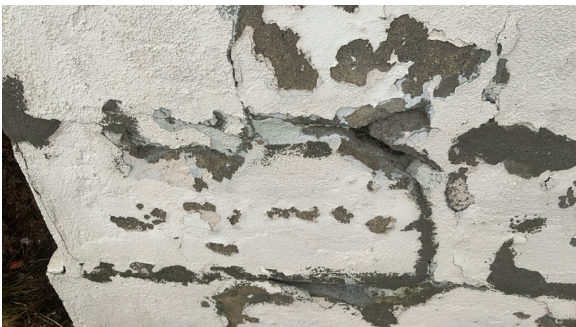
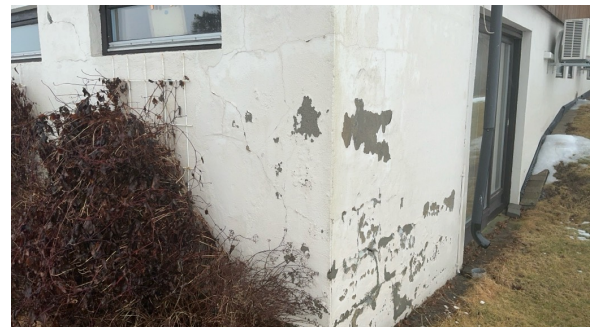
- Grunnmuren har sprekkdannelser.

- Lokal utbedring må utføres.
