# Tilstandsrapport

Leilighet

Maren Stagrims vei 6 A, 1930 AURSKOG

Befaringsdato: 19.09.2025

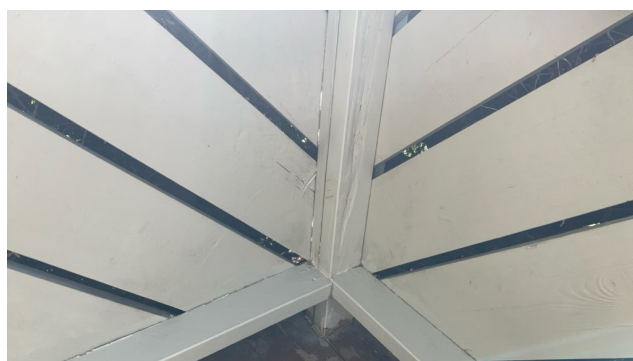
- Det er påvist fukt-/råteskader i konstruksjonen.
- Konstruksjonene har skjevheter.

Det ble påvist råteskader i rekkverket.  
Terrassen har marginale skjevheter og dette skyldes trolig dårlig fundamentering/telehiv eller lignende,

Råteskade i rekkverk.

- Råteskadede konstruksjoner må skiftes ut.
- Lokal utbedring må utføres.

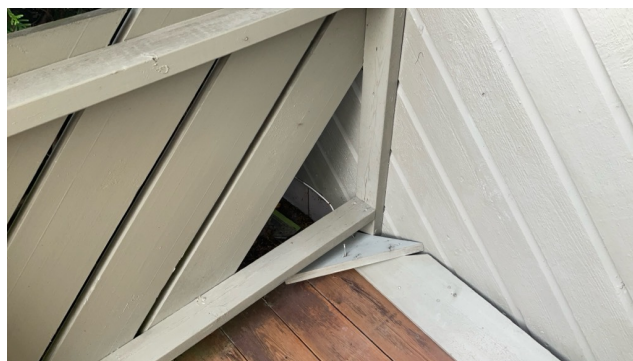
Løse bord i rekkverk.

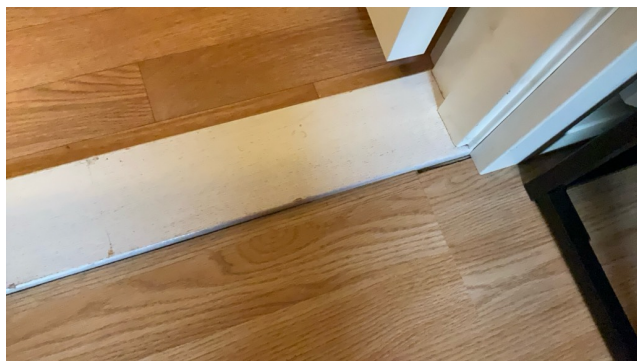
- Det er avvik:

Bør utbedres.

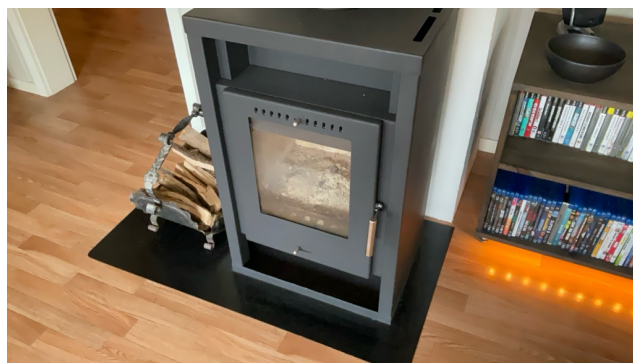
- Det er avvik:

Må utbedres.

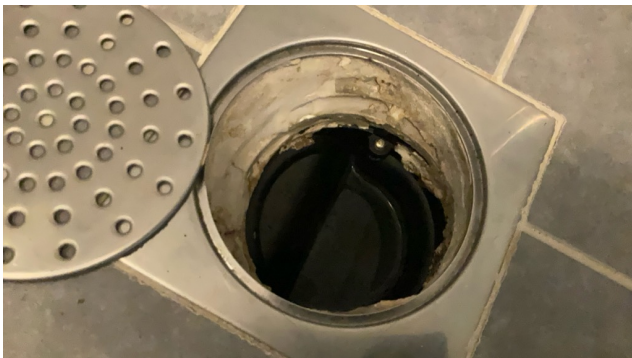
- Det er påvist avvik i fallforhold til sluk i forhold til krav i forskrift på byggetidspunktet.

- Til tross for avviket i fall/høydeforskjell til sluk, vil gulvet fortsatt kunne lede vann mot sluket, men med redusert effektivitet. Dette kan potensielt øke risikoen for vannansamling i enkelte områder av badet.

Det er synlig slukmansjett under klemringen i sluket.

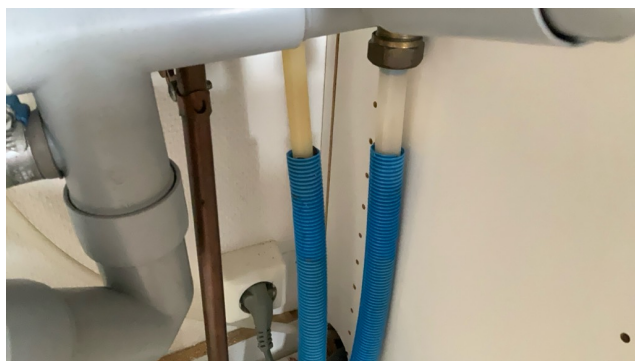
Ved eventuell lekkasje på anlegget kan manglende tettemuffer før til vannskade på kjøkkenet.

- Det må monteres tettemuffer i enden av varerørene.

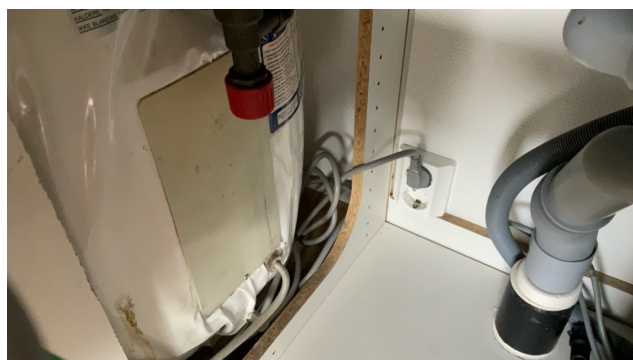
Iht. dagens forskrift skal det være lekkasjevarsler og automatisk vannstoppesystem i kjøkkenbenk.

- Det bør etableres tilfredsstillende el-tilkobling etter gjeldende forskrift.
- Det er ikke behov for utbedringstiltak siden tanken fungerer i dag, men ut ifra alder kan skader plutselig oppstå på eldre tanker.
- Det bør etableres tilfredsstillende avrenning eller lekkasjesikring ved varmtvannstank.
