# Tilstandsrapport

Tomannsbolig

Gimlevegen 22 B, 2846 BØVERBRU

Befaringsdato: 04.03.2025

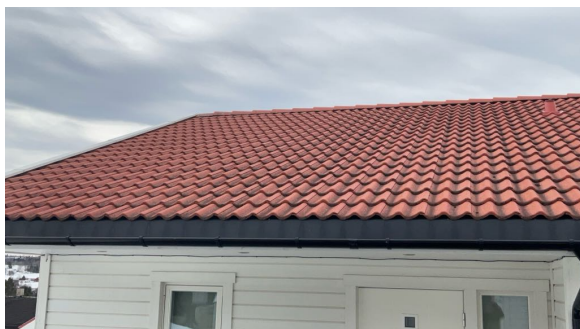
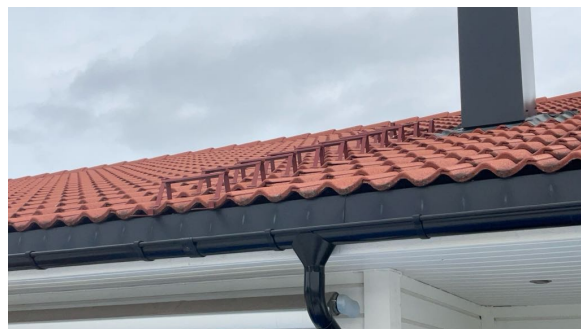
Taket er tekket med betongtakstein. Siden taket (takkonstruksjon, taktekking og skorstein) kun er observert fra bakkenivå, er vurderingen begrenset av dette. Det er ikke sikkerhetsmessig forsvarlig å bevege seg ut på taket eller observere fra stige. Selv om det ikke er avdekket skader under befaringen, betyr ikke dette at det ikke foreligger skader som en besiktigelse på taket kan avdekke. Vær oppmerksom på denne risikoen. En undersøkelse av taket kan utføres av en fagperson under tilstrekkelige sikkerhetsforhold. Pipebeslag og andre gjennomføringer i taktekking er ikke kontrollert, dette anbefales på generell basis undersøkt. Gjennomføringer i taktekking er svake punkt og risikoen for skader er høy.

Luftelyre anbefales montert.

**Kostnadsestimat: Under 10 000**

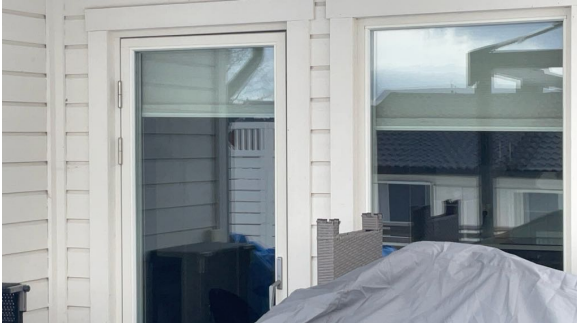
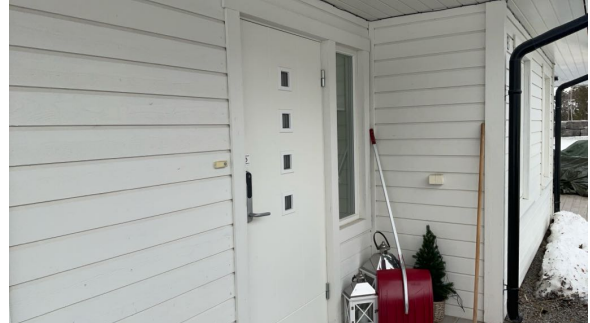
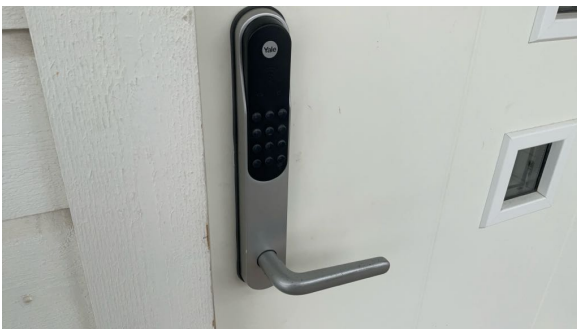
## TG 10 Balkonger, terrasser og rom under balkonger

Terrasse med utgang fra stue/kjøkken. Konstruksjoner, overflater, rekkverk og håndlist i treverk. Terrasser/verandaer som står under åpen himmel vil alltid ha vedlikeholdsbehov, dette må påregnes.

- Det bør foretas nærmere undersøkelser av balkong/terrasser når den er snøfri.

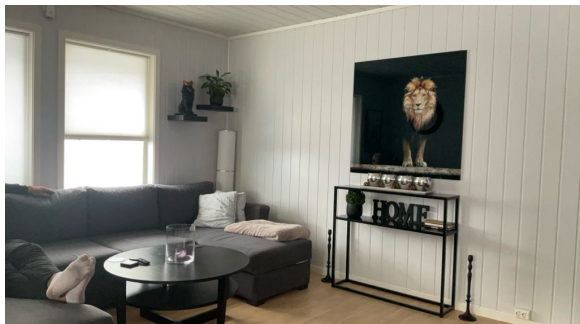
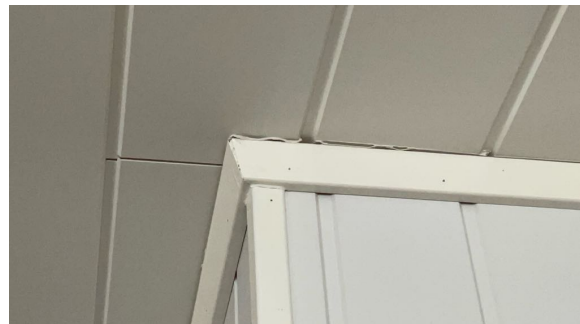
Enkelte sprekker i fuger, og stedvis glipper mellom panelbord i himling.

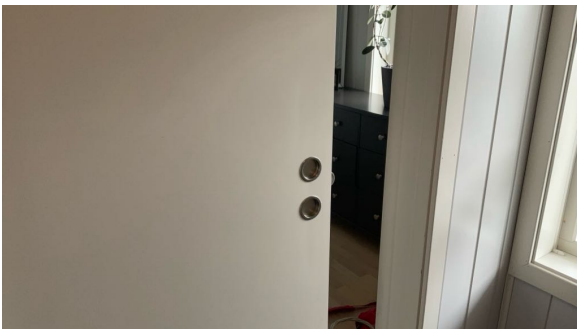
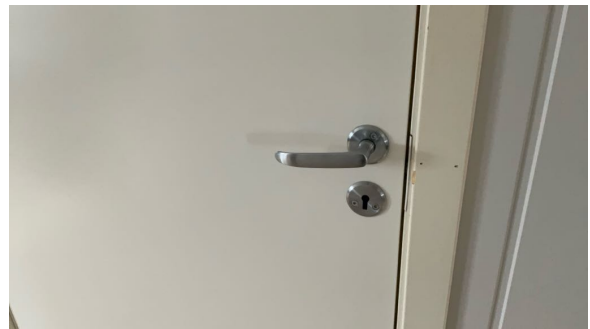
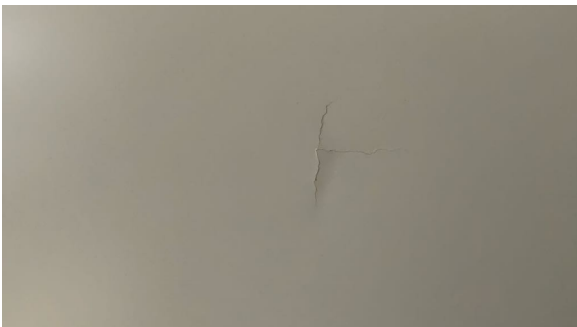
skade i baderomsdør registrert.
