Tilstandsrapport

Enebolig

Vestre Solørveg 450, 2270 FLISA

Befaringsdato: 23.08.2024

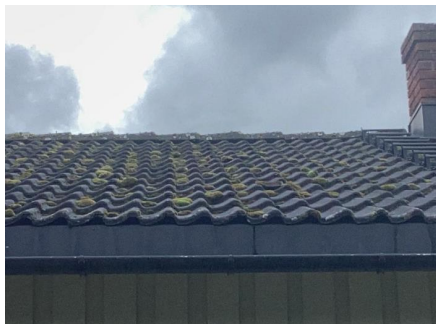
Det er stedvis mosevekst på tekkingen.

Rengjøring av takflater.

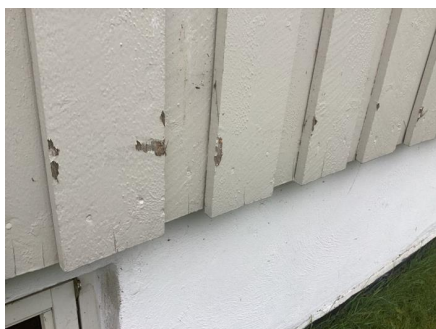
Vegger av bindingsverk med isolering fra byggeår. Normal isoleringsmetode på byggetidspunktet var med mineralull/steinull. Fasader er kledd med tømmermannskledning. Det er lufting bak overligger og tetting med lusing. Stedvis noen slitasjemerker og små sprekker, lite omfang.

Eksempel på slitasje.

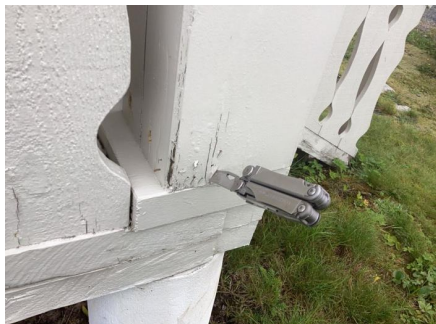
- Det er påvist fukt/råteskader i konstruksjonen.
- Rekkverket er for lavt i forhold til dagens krav til rekkverkshøyder.

Begynnende råteskade i søyle.

- Det er ikke krav om utbedring av rekkverkshøyde opp til dagens forskriftskrav.
- Råteskadede konstruksjoner må skiftes ut.

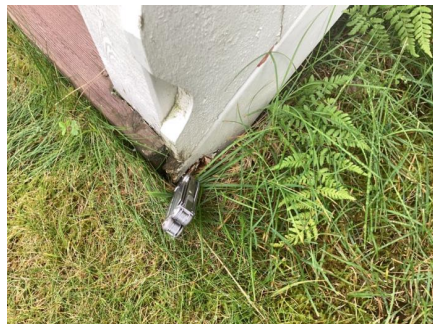
Råte i trapp som går ned i terreng.

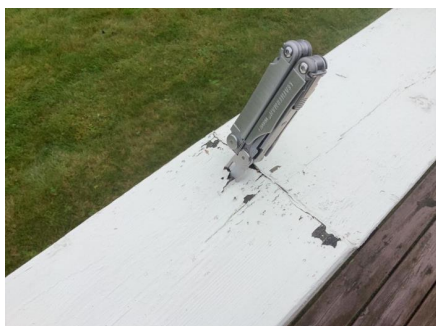
Eksempel på råte i toppbord.

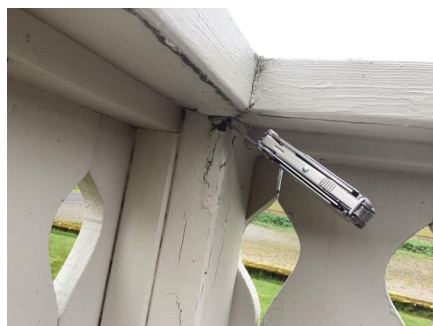
Råte i rekkverksstolpe.

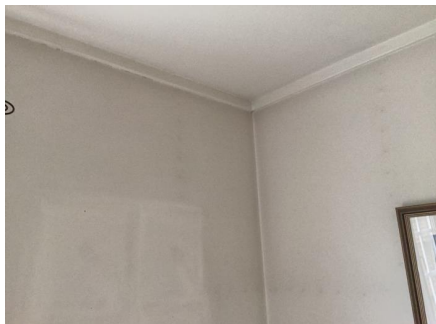
Eksempel på misfarging.

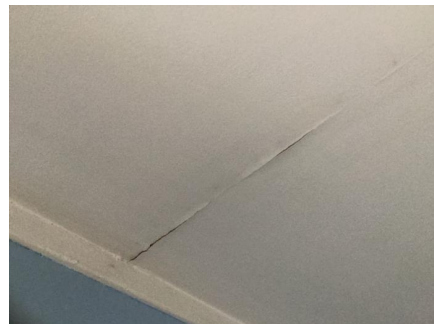
Det er sprekker i skjøter i himling på ett soverom.

Eksempel på riss i himling.

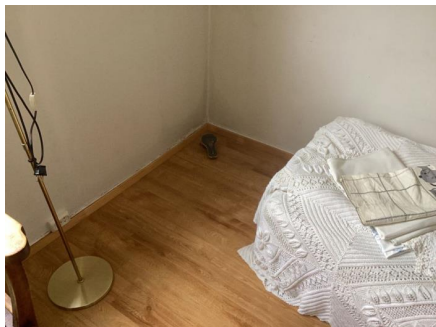
- Målt høydeforskjell på over 20 mm innenfor en lengde på 2 meter. Tilstandsgrad 3 gis med bakgrunn i standardens krav til godkjente måleavvik.

Det er kontrollert for planavvik i gang og på soverom mot nordøst. I hjørne på soverom stiger gulv ti mm. før det synker 20 mm. Årsak til dett er ikke sikker, men det har stått lagret bokhylle i området over lengre tid. Det er ikke utslag ved søk med fuktindikator i området.

I hjørne på soverom stiger gulv ti mm. før det synker 20 mm.

Området i hjørne på soverom bør åpnes for kontroll og reparasjon. Kostnadsestimat er usikkert.

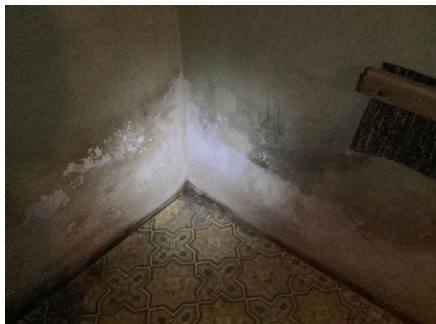
Det er foretatt hulltaking og fuktmåling i utforet veggkonstruksjon. Det blå målt forhøyet fuktinnhold i øverste del av bunnsvill på ca. 18 vektprosent, det må ut fra det forventes at det er fuktinnhold lenger ned i bunnsvillen på over 20 vektprosent. Fuktinnhold i treverk på over 20 vektprosent medfører fare for utvikling av sopp og råteskader.

Eksempel på fuktpåkjenninger på vegg.

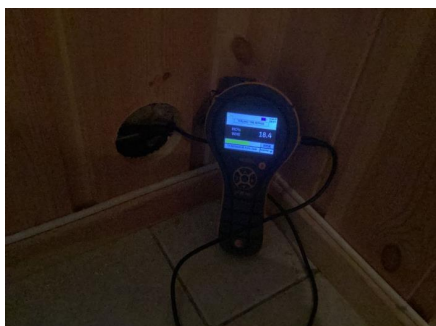
Fuktmåling i utforet vegg mot terreng.

Det er ikke observert behov for tiltak på de utforede kjellerveggene, men kjøper må være oppmerksom på at det kan finnes skjulte skader på andre steder enn kontrollpunktet eller at dette kan oppstå på sikt.

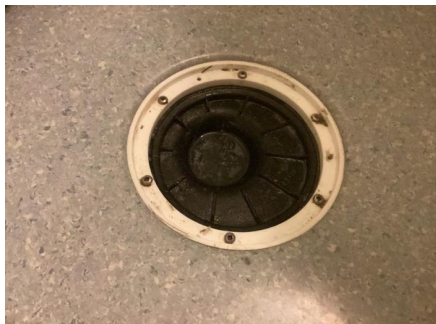
Sluk av plast med klemring.

Renovering av rommet bør inngå i kjøper sine planer.

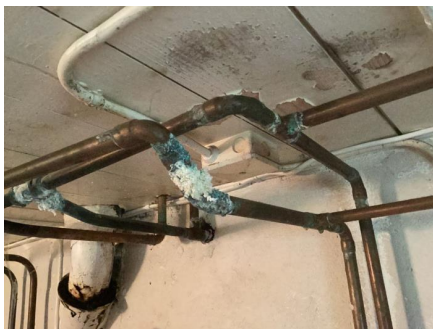
Det er stedvis kraftig korrosjon på skjøter og tegn til begynnende drypplekkasjer.

Kostnadsestimat gjelder for lokal reparasjon.

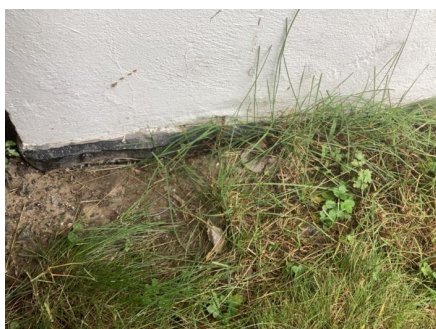
Fuktsperre er stedvis avsluttet under terreng.

- Tiltak for redrenering rundt boligen kan ikke utelukkes.
- Overvåk tilstanden jevnlig. For å få tilstandsgrad 0 eller 1 må dreneringen skiftes ut, men tidspunktet for når dette er nødvendig er vanskelig å si noe om. Bruken av underetg/kjeller vil og være avgjørende.
