Vestre Solørveg 450, 2270 FLISA

**SNÅLROA**

# Tilstandsrapport

Befaringsdato: 23.08.2024

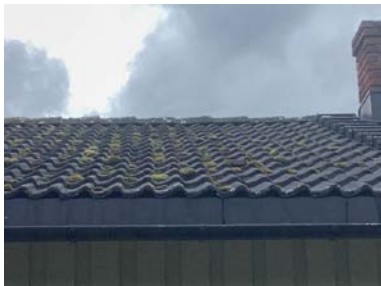
Det er stedvis mosevekst på tekkingen.

Rengjøring av takflater.

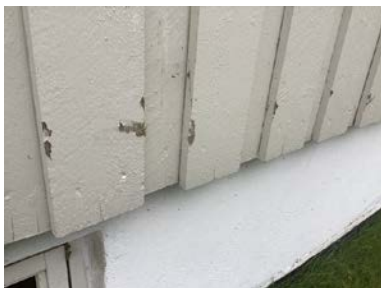
Eksempel på slitasje.

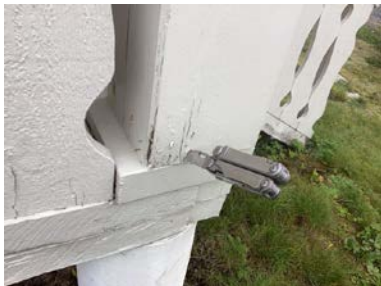
- Det er påvist fukt/råteskader i konstruksjonen.
- Rekkverket er for lavt i forhold til dagens krav til rekkverkshøyder.

Begynnende råteskade i søyle.

- Det er ikke krav om utbedring av rekkverkshøyde opp til dagens forskriftskrav.
- Råteskadede konstruksjoner må skiftes ut.

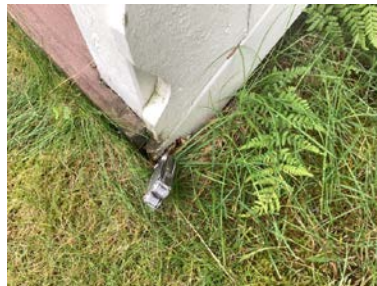
Råte i trapp som går ned i terreng.

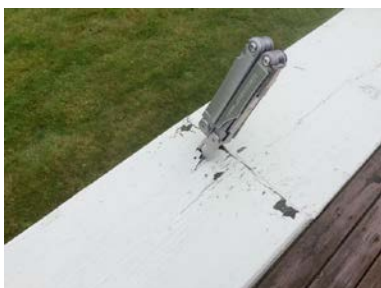
Eksempel på råte i toppbord.

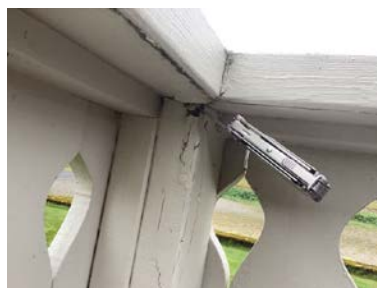
Råte i rekkverksstolpe.

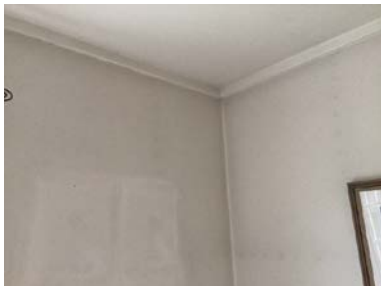
Eksempel på misfarging.

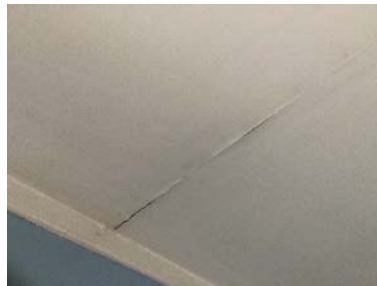
Det er sprekker i skjøter i himling på ett soverom.

Eksempel på riss i himling.

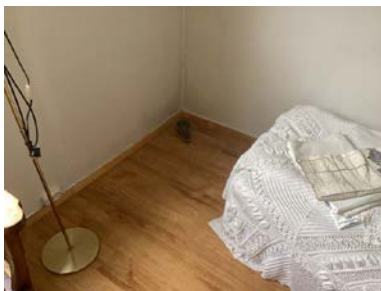
- Målt høydeforskjell på over 20 mm innenfor en lengde på 2 meter. Tilstandsgrad 3 gis med bakgrunn i standardens krav til godkjente måleavvik.

Det er kontrollert for planavvik i gang og på soverom mot nordøst. I hjørne på soverom stiger gulv ti mm. før det synker 20 mm. Årsak til dett er ikke sikker, men det har stått lagret bokhylle i området over lengre tid. Det er ikke utslag ved søk med fuktindikator i området.

I hjørne på soverom stiger gulv ti mm. før det synker 20 mm.

Området i hjørne på soverom bør åpnes for kontroll og reparasjon. Kostnadsestimat er usikkert.

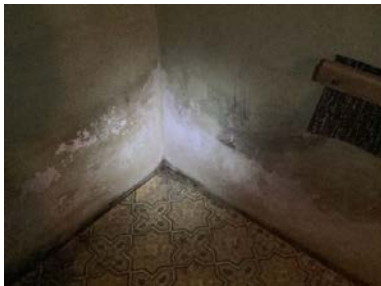
Eksempel på fuktpåkjenninger på vegg.

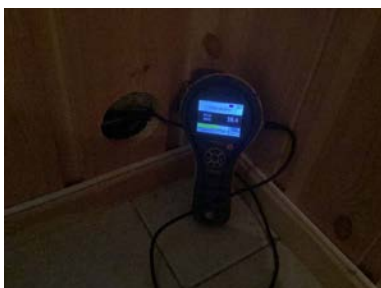
Det er foretatt hulltaking og fuktmåling i utforet veggkonstruksjon. Det blå målt forhøyet fuktinnhold i øverste del av bunnsvill på ca. 18 vektprosent, det må ut fra det forventes at det er fuktinnhold lenger ned i bunnsvillen på over 20 vektprosent. Fuktinnhold i treverk på over 20 vektprosent medfører fare for utvikling av sopp og råteskader.

Fuktmåling i utforet vegg mot terreng.

Det er ikke observert behov for tiltak på de utforede kjellerveggene, men kjøper må være oppmerksom på at det kan finnes skjulte skader på andre steder enn kontrollpunktet eller at dette kan oppstå på sikt.

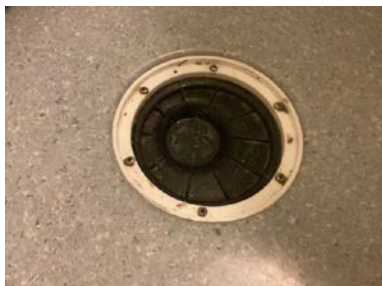
Sluk av plast med klemring.

Renovering av rommet bør inngå i kjøper sine planer.

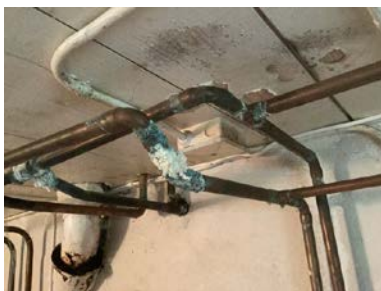
Det er stedvis kraftig korrosjon på skjøter og tegn til begynnende drypplekkasjer.

Kostnadsestimat gjelder for lokal reparasjon.

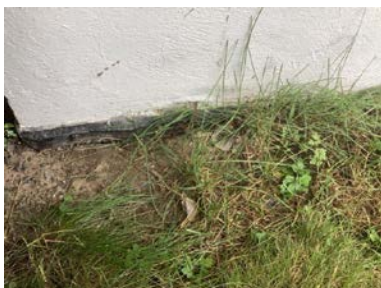
Fuktsperre er stedvis avsluttet under terreng.

- Tiltak for redrenering rundt boligen kan ikke utelukkes.
- Overvåk tilstanden jevnlig. For å få tilstandsgrad 0 eller 1 må dreneringen skiftes ut, men tidspunktet for når dette er nødvendig er vanskelig å si noe om. Bruken av underetg/kjeller vil og være avgjørende.
