Tilstandsrapport for fritidsbolig  
Ulvelavet 1  
2485 Rendalen

Dato: 19/08/2025

Byggmester  
Sondre Lillebo AS

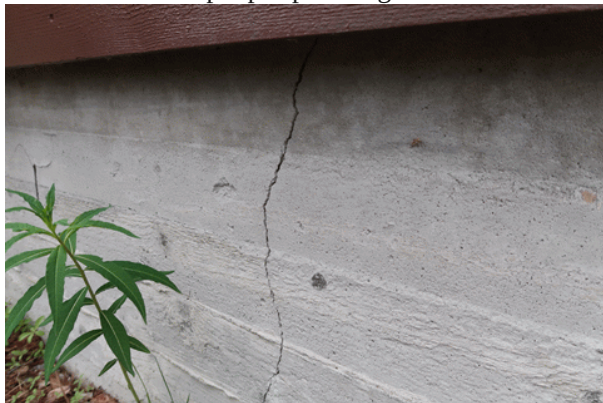
**Merknader:** Det ble påvist sprekker i grunnmuren, og skjevheter ved punktfundamentering av terrasser.

Det ble påvist riss/ sprekker i ringmuren. Det anbefales at disse utbedres, og at tilstanden overvåkes. Riss/ og sprekker kan være indikasjon på bevegelser i grunnen, forårsaket av for eksempel sviktende fundamentering eller ikke tilfredsstillende isolering mot frost. Om sprekken blir større, må det vurderes om fundamentering må utbedres.

Bilde viser eksempel på sprekke i grunnmur.

| TAKSTMANNENS VURDERING VED TG2: | |
|---|---|
| | Det ble påvist sprekker i grunnmuren, og skjevheter ved punktfundamentering av terrasser. Punktfundamentering av terrasse bør justeres/ rettes opp, og sprekker utbedres. |

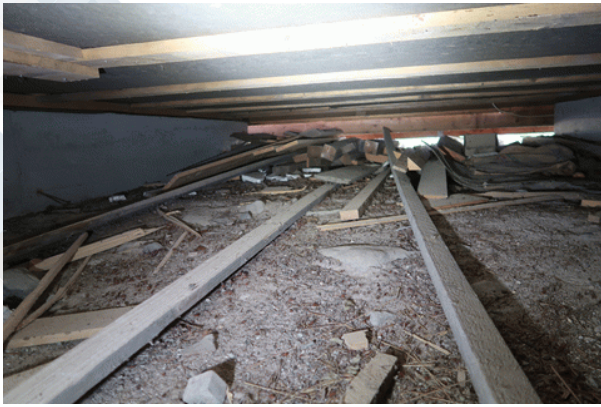
På befaringsdagen var det lagret organisk materiale som treverk under fritidsboligen. Organisk materiale kan gi grobunn for sopp og råte, som kan spre seg til fritidsboligens konstruksjon, og forårsake skader. Det anbefales at alt organisk materiale under fritidsboligen fjernes.

Bilde viser lagring av organisk materiale i krypekjeller.

| TAKSTMANNENS VURDERING VED TG2: | |
|---|---|
| | På befaringsdagen var det lagret organisk materiale som treverk under fritidsboligen. Organisk materiale kan gi grobunn for sopp og råte som kan spre seg til fritidsboligens konstruksjon, og forårsake skader. Det anbefales at alt organisk materiale under fritidsboligen fjernes. |

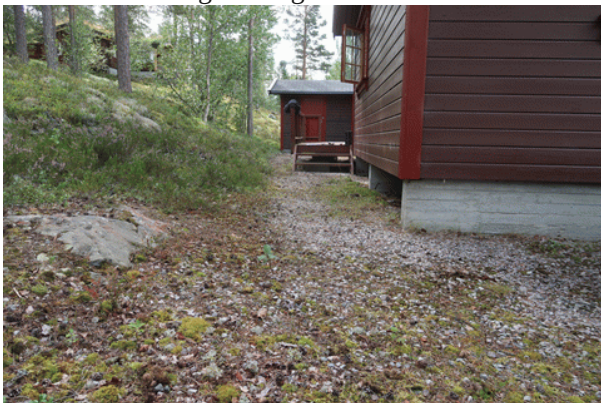
Fall fra grunnmur vurderes ikke som tilstrekkelig.

**Merknader:** Det er viktig at terrenget har hellingsgrad ut fra grunnmuren. Overflatevann skal hurtigst mulig vekk for å unngå unødige fuktbelastninger på konstruksjonen. Det anbefales at terrengfallet økes/ utbedres langs østfasaden. Sintef byggforsk anbefaler minimum fallforhold på 1:50 i en avstand på minst 3 meter fra veggen (ca. 2 cm fall per meter). Ikke tilfredsstillende terrengfall fra konstruksjonen, øker belastningen på grunnmuren og krypekjelleren, og kan over tid forårsake skader.

Bilde viser terrengfall langs østfasaden.

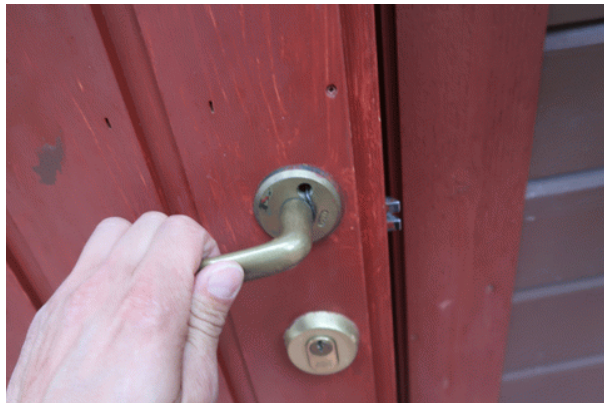
Bilde viser dørhåndtak festet med ståltråd.

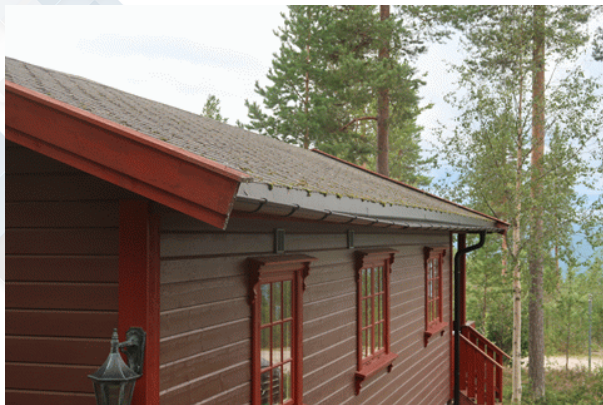
På befaringsdagen ble det påvist mose og generelt vedlikeholdsbehov på taktekkingen. Mose på taktekking, vil over tid skade taktekkingen, og redusere forventet levetid.

Det ble påvist frostsprengte nedløpsrør. Frostsprengte nedløpsrør bør skiftes ut, da frostsprengte nedløpsrør kan føre takvann inn mot konstruksjonen, og forårsake skader.

Bilde viser skade på takrenne mot nord, og mose på yttertaket.

| TAKSTMANNENS VURDERING VED TG2: | |
|---|---|
| | Påviste frostsprengte nedløpsrør og skader på takrenne mot nord. |

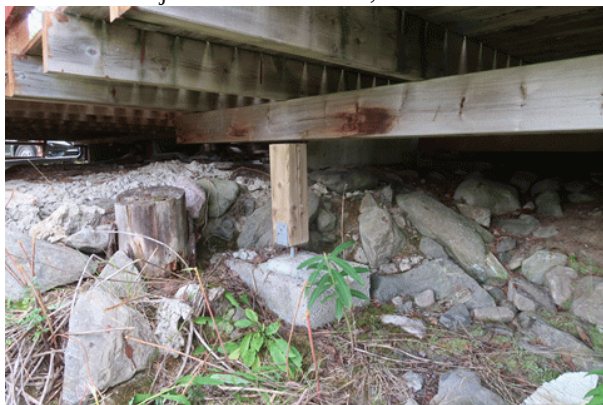
**Merknader:** Enkelte fundamenter trenger justering/ oppretting, da disse har skjevheter og ser ut til å ha sunket. Rekkverk er for lavt etter dagens krav. Rekkverk ble målt til 830mm på befaringsdagen. Dagens krav til rekkverkshøyde er minst 1000 mm. Rekkverkshøyde skal ivareta sikkerheten ved bruk av terrassen. På befaringsdagen ble det påvist deformasjoner og skjevheter på rekkverk på terrasse mot vest. Terrassegulvet har bruksslitasje i form av riper og hakk, og slitasje på overflatebehandling.

Bilde viser skjevhet i fundament, under terrasse mot vest.

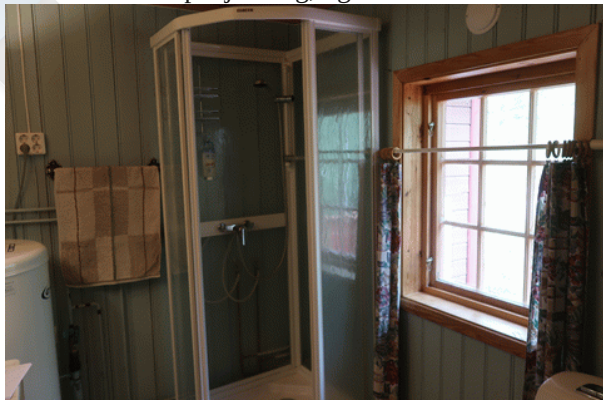
Det er uegnet materiale i våtsonen til dusjen, siden det er benyttet trepanel, og det er montert et vindu der. Veggene og vinduet er skjermet mot direkte vannpåkjenning ved dusjing i tett dusjkabinett.

Våtrommet vil ikke kunne fungere om dusjkabinett erstattes med annen åpen dusjløsning, da vegoverflaten ikke er egnet for direkte vannpåkjenning, og vil få fuktskader ved eventuell fuktpåkjenning.

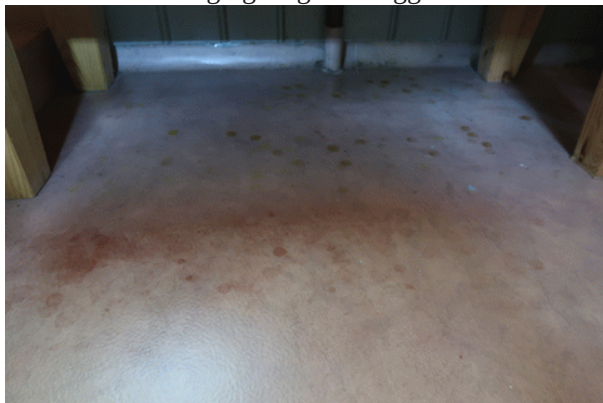
**Merknader:** Det ble på befaringsdagen påvist flekker og merker i belegget, spesielt ved baderomsinnredningen.

Hjemmelshaver opplyser at flekkene kommer fra et teppe med gummiert underside.

Bilde viser misfarging av gulvbelegg.
