# Tilstandsrapport

Boligbygg med flere boenheter

Prestmosvegen 17 M, 2030 NANNESTAD

Befaringsdato: 13.07.2025

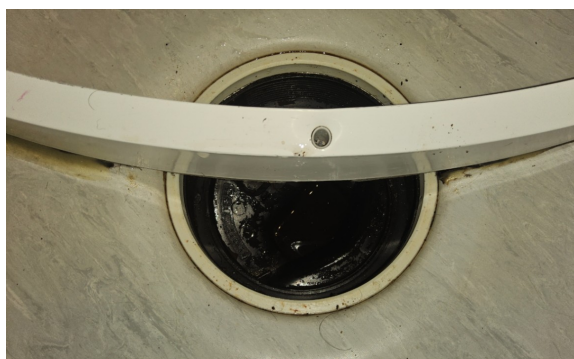
Det er plastsluk og synlig vinylbelegg som tettesjikt.

- Mer enn halvparten av forventet brukstid er passert på membranløsningen.

- Overvåk tilstanden jevnlig. For å få tilstandsgrad 0 eller 1 må tettesjiktet skiftes ut, men tidspunktet for når dette er nødvendig er vanskelig å si noe om.
